## 62. 영천절토62

### 62.1 시설물의 개요

영천절토62는 경상북도 영천시 화산면 대기리(상주영천고속도로 77.548~77.768km)에 위치한 사면으로서 총 연장 220.0m, 높이 36.0m로, 2017년 06월 준공된 절토사면이다. 또한, 준공 이후 별도의 용도변경 없이 공용중이다.

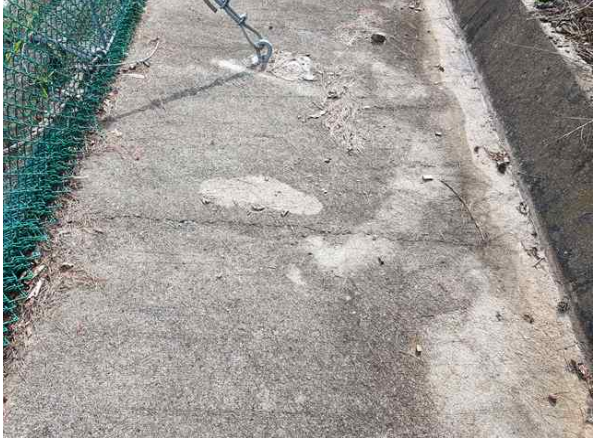
| 현 황 | 77.588k 소단배수로 균열(0.3/2.0) | 현 황 | 77.648k 소단배수로 균열(0.3/2.0) |
| 원 인 | 다짐미흡, 배수로 자중, 지표수 유입 | 원 인 | 다짐미흡, 배수로 자중, 지표수 유입 |

| 대 책 | 주입보수 | 대 책 | 주입보수 |

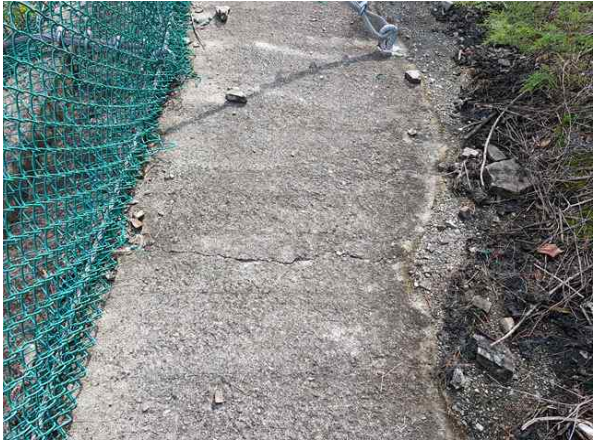
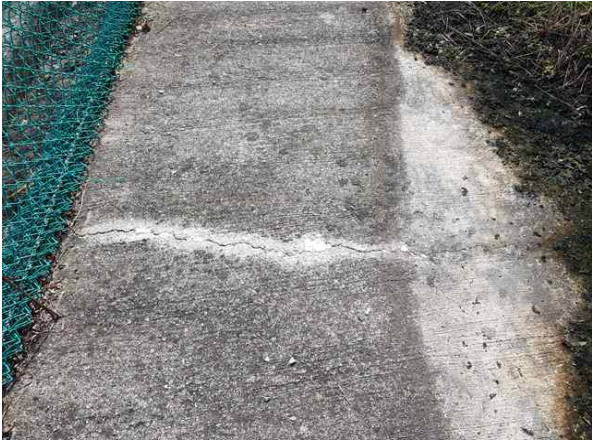
| 현 황 | 77.688k 소단배수로 균열(0.5/2.0) | 현 황 | 77.688k 소단배수로 균열(0.5/2.0) |
| 원 인 | 다짐미흡, 배수로 자중, 지표수 유입 | 원 인 | 다짐미흡, 배수로 자중, 지표수 유입 |

| 대 책 | 주입보수 | 대 책 | 주입보수 |

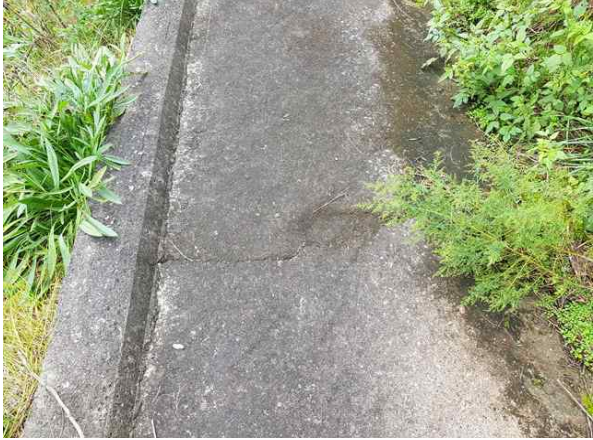
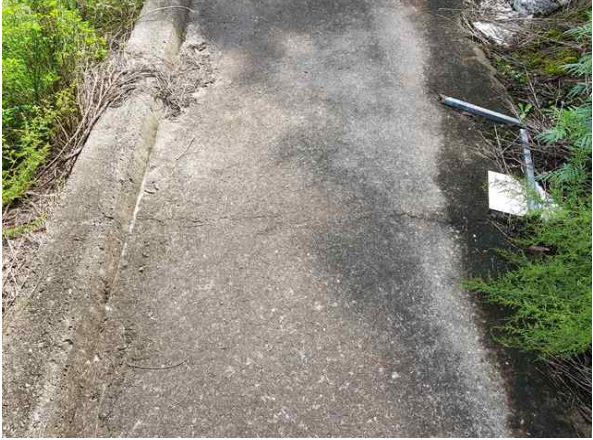
| 현 황 | 77.708k 소단배수로 균열(0.3/2.0) | 현 황 | 77.708k 소단배수로 균열(0.3/2.0) |
| 원 인 | 다짐미흡, 배수로 자중, 지표수 유입 | 원 인 | 다짐미흡, 배수로 자중, 지표수 유입 |

| 대 책 | 주입보수 | 대 책 | 주입보수 |

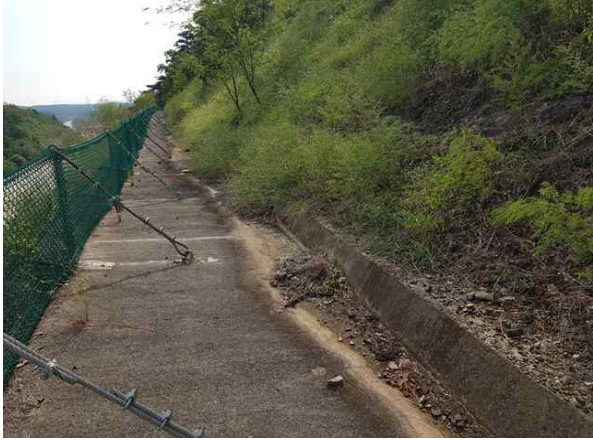
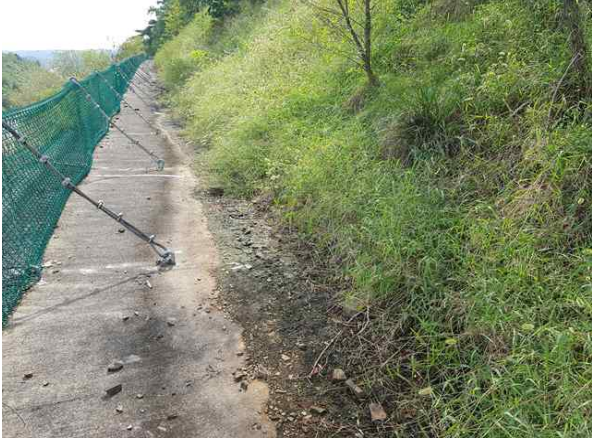
| 현 황 | 77.648k 소단배수로 토사퇴적(100*0.4*0.05) | 현 황 | 77.648k 소단배수로 토사퇴적(100*0.4*0.05) |
| 원 인 | 지표수 유입, 토사유실 | 원 인 | 지표수 유입, 토사유실 |

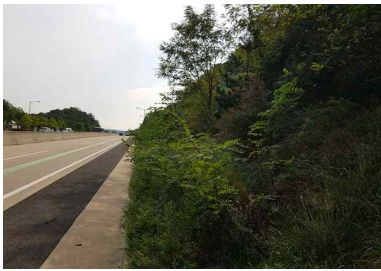
| 구 분 | 점검 결과 | 비고 |
|---|---|---|
| 도로부 포장 | 도로부 포장은 조사결과 손상이 관찰되지 않아 차량 주행에 특별한 문제가 없는 것으로 판단된다. | |

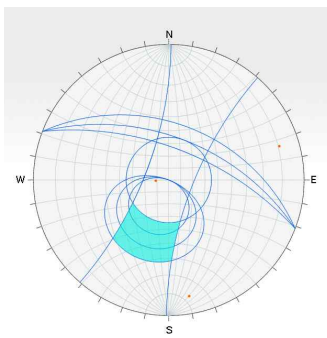
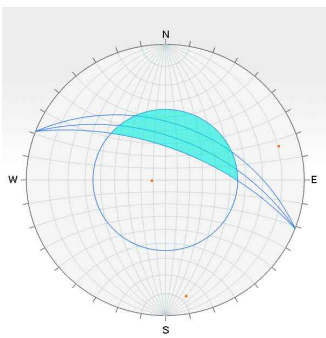
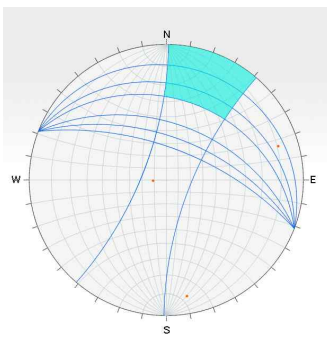
| 구 분 | | J1 | J2 | J3 | 절리상태 점수 | | |
|---|---|---|---|---|---|---|---|
| 안정 | | 안정 | | 안정 | | | |
| <div>● 평면파괴 영역에 절리군의 극점이 분포하고 있지 않음</div> <div>● 썩기파괴 영역에 절리군의 극점이 분포하고 있지 않음</div> <div>● 전도파괴 영역에 절리군의 극점이 분포하고 있지 않음</div> | | | | | | | |

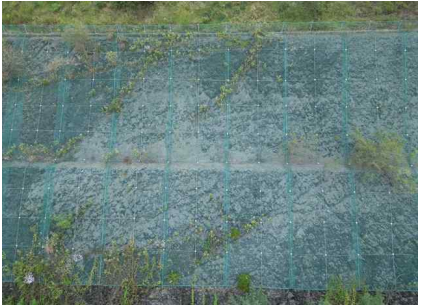
| 구 분 | 중점유지관리 사항 | 현황 사진 |
|---|---|---|
| 사<br>면<br>부 | <ul style="list-style-type: none"> <li>• 심한풍화구간<br/>→ 현재 낙석방지울타리 및 낙석방지망 설치로 안전성에는 문제가 없는 상태이나, 장기공용시 지표수유입 및 동결융해로 인한 충전물유실이 발생할 수 있으므로, 주기적인 점검으로 통해 손상의 발생유무에 대한 확인</li> </ul> | |

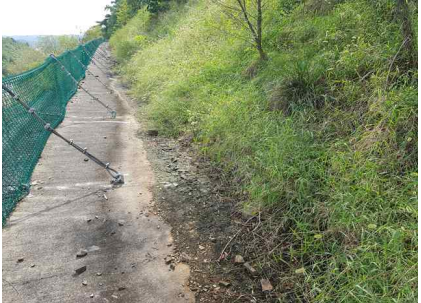
| 구 분 | 중점유지관리 사항 | 현황 사진 |
|---|---|---|
| 배수<br>시설 | <ul style="list-style-type: none"> <li>• 배수로 토사퇴적 구간<br/>→ 정비가 필요하며, 이후에도 재손상 발생에 대한 주기적인 점검을 실시하는 유지관리가 필요</li> </ul> | |

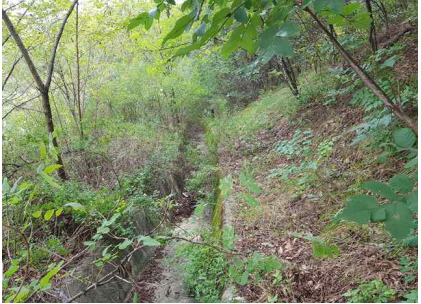
| 구 분 | 중점유지관리 사항 | 현황 사진 |
|---|---|---|
| 보호<br>시설 | <ul style="list-style-type: none"> <li>• 점검계단 식생<br/>→ 원활한 점검 및 유지관리를 위해 식생에 대한 정비가 필요</li> </ul> | |
