## **63. 영천절토63**

### 63.1 시설물의 개요

영천절토63은 경상북도 영천시 고경면 대성리(상주영천고속도로 89.518~89.958km)에 위치한 사면으로서 총 연장 440.0m, 높이 33.6m로, 2017년 06월 준공된 절토사면이다. 또한, 준공 이후 별도의 용도변경 없이 공용중이다.

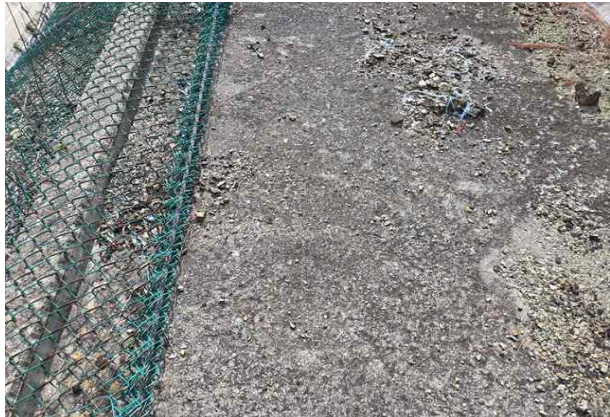
| 현 황 | 89.578k 소단배수로 균열(0.5/2.0) | 현 황 | 89.578k 소단배수로 균열(0.5/2.0) |
| 원 인 | 다짐미흡, 배수로 자중, 지표수 유입 | 원 인 | 다짐미흡, 배수로 자중, 지표수 유입 |

| 대 책 | 주입보수 | 대 책 | 주입보수 |

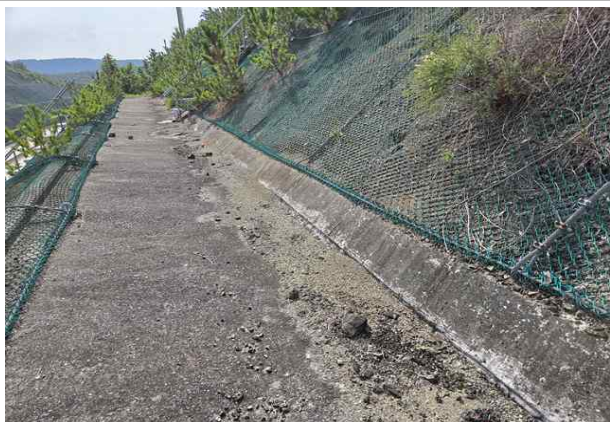
| 현 황 | 89.578k 소단배수로 토사퇴적(60.0*0.5*0.1) | 현 황 | 89.528k 산마루측구 재료분리(1.0*0.5) |
| 원 인 | 지표수유입, 표층유실 | 원 인 | 다짐미흡 |

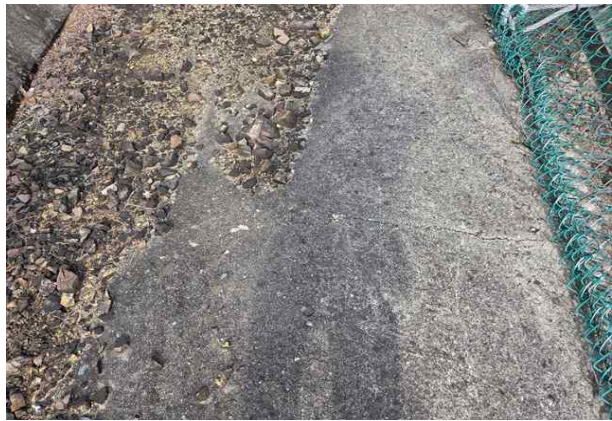
| 현 황 | 89.708k 소단배수로 균열(0.5/2.0) | 현 황 | 89.708k 소단배수로 균열(0.5/2.0) |
| 원 인 | 다짐미흡, 배수로 자중, 지표수 유입 | 원 인 | 다짐미흡, 배수로 자중, 지표수 유입 |

| 대 책 | 균열보수 | 대 책 | 균열보수 |

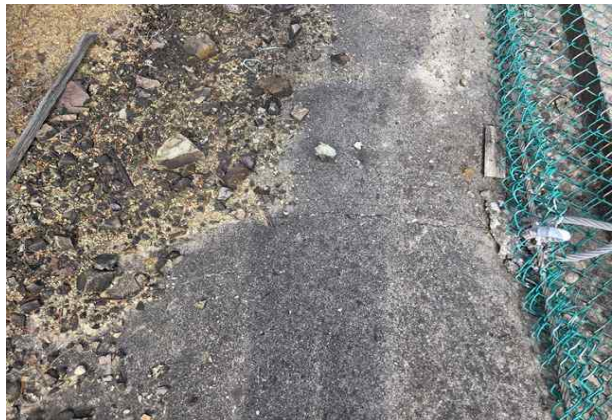
| 현 황 | 89.708k 소단배수로 균열(0.5/2.0) | 현 황 | 89.728k 소단배수로 토사퇴적(90.0*0.5*0.1) |
| 원 인 | 다짐미흡, 배수로 자중, 지표수 유입 | 원 인 | 지표수유입, 풍화, 표층유실 |

| 대 책 | 균열보수 | 대 책 | 청소 |

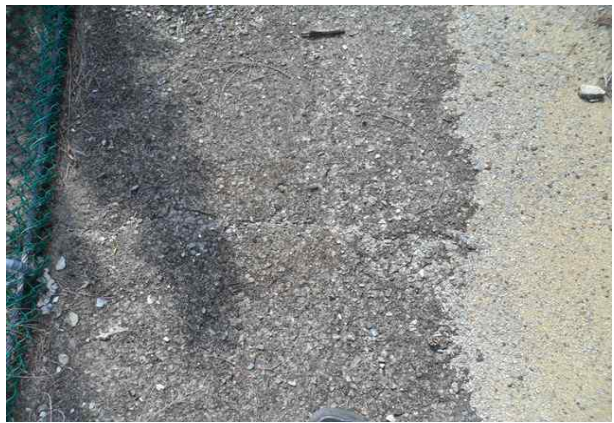
| 현 황 | 89.895k 소단배수로 균열(0.5/2.0) | 현 황 | 상단 사면 심한풍화 |
| 원 인 | 다짐미흡, 배수로 자중, 지표수 유입 | 원 인 | 풍화 |

| 대 책 | 균열보수 | 대 책 | 주의관찰 |

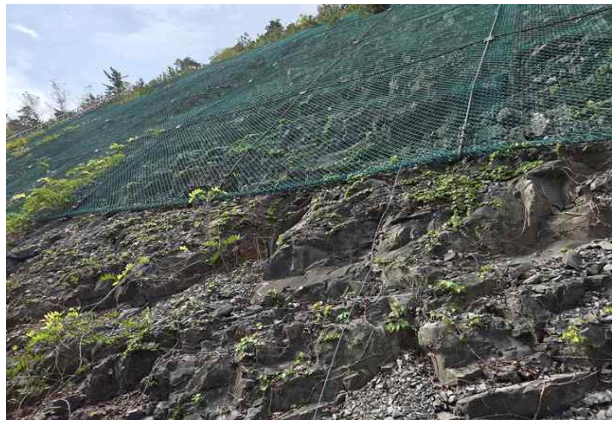
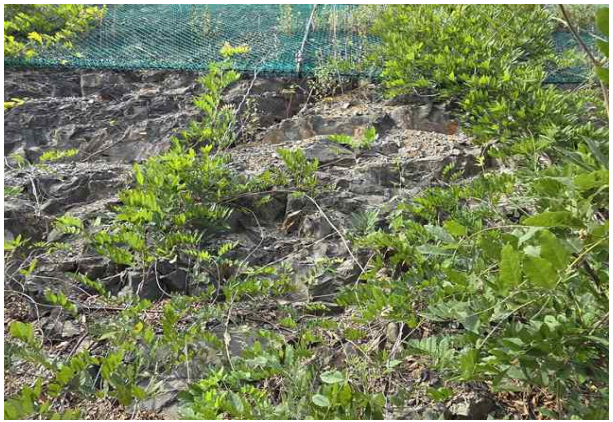
| 현 황 | 하단 사면 심한풍화 | 현 황 | 하단 사면 심한풍화 |
| 원 인 | 풍화 | 원 인 | 풍화 |

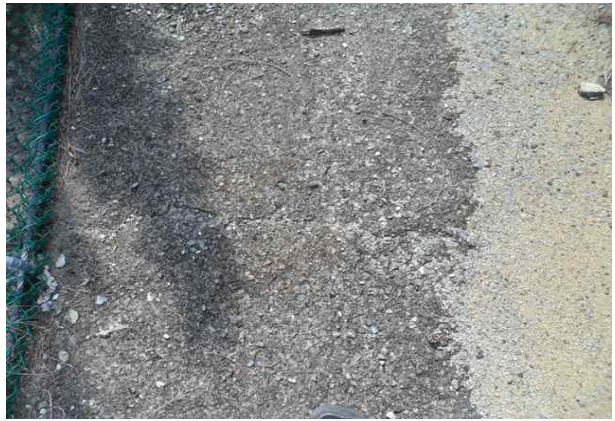
| 현 황 | 89.888k 소단배수로 균열(0.5/2.0*2) | 현 황 | 하단 사면 심한풍화 |
| 원 인 | 다짐미흡, 배수로 자중, 지표수 유입 | 원 인 | 풍화 |

| 대 책 | 균열보수 | 대 책 | 주의관찰 |

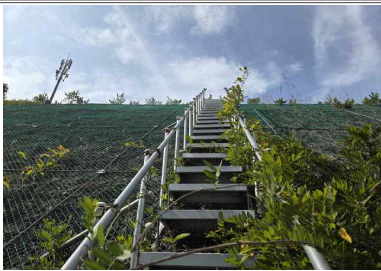
| 구 분 | 점검 결과 | 비고 |
|---|---|---|
| 추락방지시설 | 추락방지시설인 점검계단은 손상이 관찰되지 않은 양호한 상태로, 유지관리에 문제가 없는 것으로 판단된다. | |

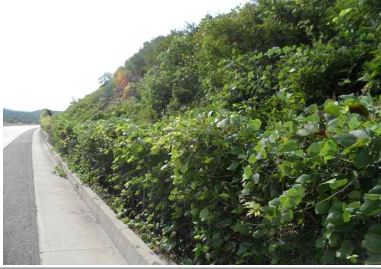
| 구 분 | 점검 결과 | 비고 |
|---|---|---|
| 도로부 포장 | 도로부 포장은 조사결과 손상이 관찰되지 않아 차량 주행에 특별한 문제가 없는 것으로 판단된다. | |

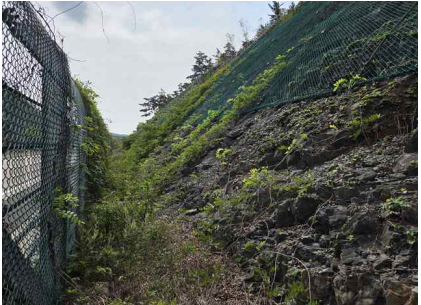
| 구 분 | 중점유지관리 사항 | 현황 사진 |
|---|---|---|
| 사<br>면<br>부 | <ul style="list-style-type: none"> <li>• 심한풍화구간</li> <li>→ 현재 낙석방지울타리 및 낙석방지망 설치로 안전성에는 문제가 없는 상태이나, 장기공용시 지표수유입 및 동결융해로 인한 충전물유실이 발생할 수 있으므로, 주기적인 점검으로 통해 손상의 발생유무에 대한 확인</li> </ul> | |

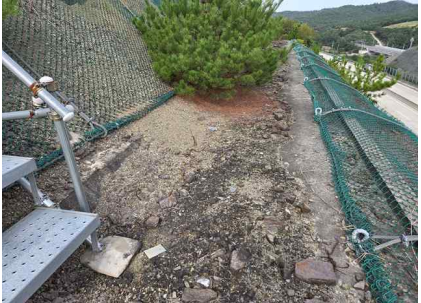
| 구 분 | 중점유지관리 사항 | 현황 사진 |
|---|---|---|
| 배수<br>시설 | <ul style="list-style-type: none"> <li>• 배수로 토사퇴적 구간</li> <li>→ 정비가 필요하며, 이후에도 재손상 발생에 대한 주기적인 점검을 실시하는 유지관리가 필요</li> </ul> | |

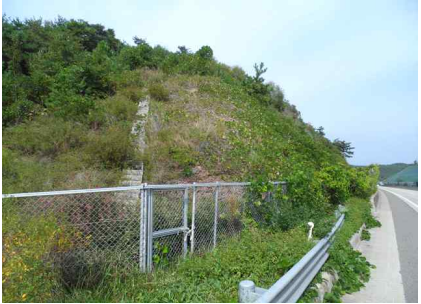
| 구 분 | 중점유지관리 사항 | 현황 사진 |
|---|---|---|
| 보호<br>시설 | <ul style="list-style-type: none"> <li>• 점검계단 식생</li> <li>→ 원활한 점검 및 유지관리를 위해 식생에 대한 정비가 필요</li> </ul> | |
