## **64. 상주절토64**

상주절토64는 경상북도 영천시 고경면 대성리(상주영천고속도로 89.588~89.988km)에 위치한 사면으로서 총 연장 400.0m, 높이 40.1m로, 2017년 06월 준공된 절토사면이다. 또한, 준공 이후 별도의 용도변경 없이 공용중이다.

상주영천고속도로 2024~2025년 시설물 안전점검 용역  
(2025년 하반기 정밀안전점검)

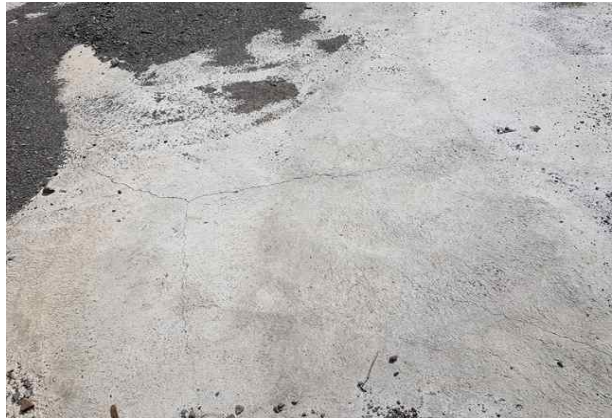
| 현 황 | 89.648k 소단배수로 균열(0.3/3.0) | 현 황 | 89.648k 소단배수로 균열(0.3/3.0) |
| 원 인 | 다짐미흡, 배수로 자중, 지표수 유입 | 원 인 | 다짐미흡, 배수로 자중, 지표수 유입 |

| 대 책 | 주입보수 | 대 책 | 주입보수 |

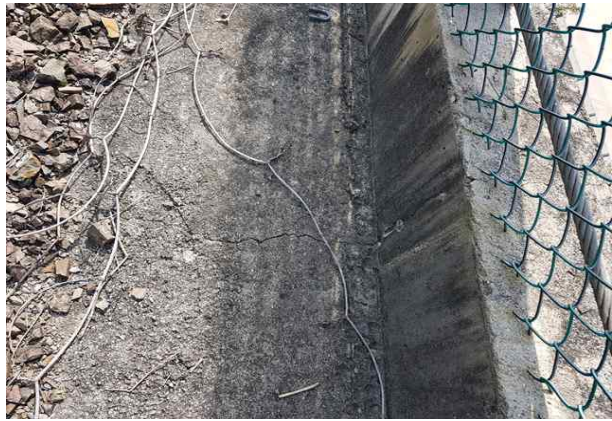
| 현 황 | 89.708k 소단배수로 균열(0.3/2.5) | 현 황 | 89.618k 산마루측구 균열(1.0/1.0) |
| 원 인 | 다짐미흡, 배수로 자중, 지표수 유입 | 원 인 | 다짐미흡, 배수로 자중, 지표수 유입 |

| 대 책 | 주입보수 | 대 책 | 주입보수 |

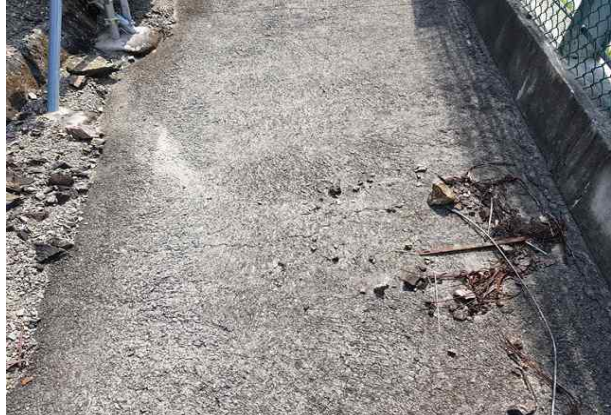
| 현 황 | 89.748k 소단배수로 균열(0.3/2.5) | 현 황 | 89.758k 소단배수로 균열(0.3/2.5) |
| 원 인 | 다짐미흡, 배수로 자중, 지표수 유입 | 원 인 | 다짐미흡, 배수로 자중, 지표수 유입 |

| 대 책 | 주입보수 | 대 책 | 주입보수 |

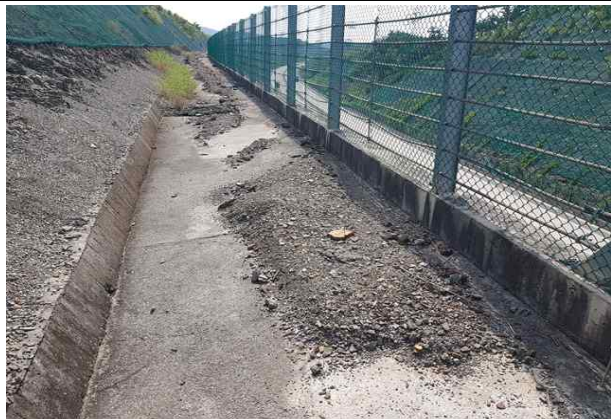
| 현 황 | 89.668k 소단배수로 토사퇴적(60.0*1.0*0.1) | 현 황 | 89.618k 산마루측구 균열(1.0/1.0) |
| 원 인 | 지표수유입, 심한풍화, 표층유실 | 원 인 | 다짐미흡, 배수로 자중, 지표수 유입 |

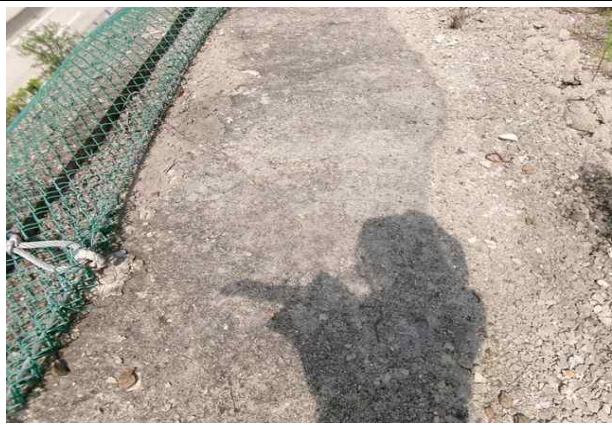
| 현 황 | 89.898k 소단배수로 균열(0.5/2.5) | 현 황 | 89.908k 소단배수로 균열(0.5/2.5) |
| 원 인 | 다짐미흡, 배수로 자중, 지표수 유입 | 원 인 | 다짐미흡, 배수로 자중, 지표수 유입 |

| 대 책 | 주입보수 | 대 책 | 주입보수 |

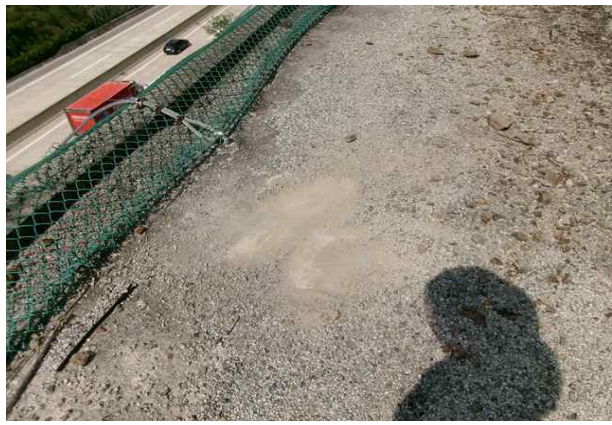
| 현 황 | 89.908k 소단배수로 균열(0.5/2.5) | 현 황 | 89.928k 소단배수로 토사퇴적(80.0*0.5*0.1) |
| 원 인 | 다짐미흡, 배수로 자중, 지표수 유입 | 원 인 | 지표수유입, 심한풍화, 표층유실 |

| 대 책 | 주입보수 | 대 책 | 청소 |

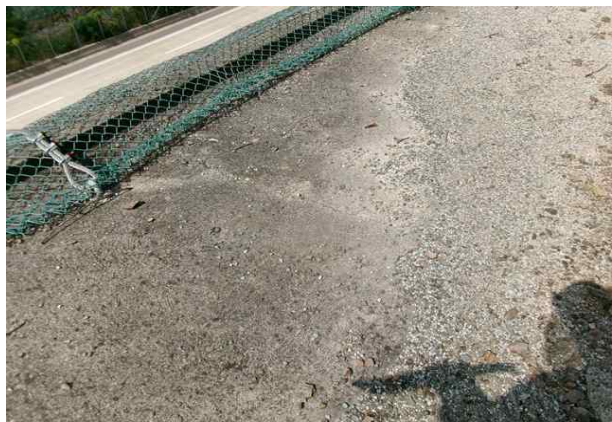
| 현 황 | 89.928k 소단배수로 균열 (0.5/2.5) | 현 황 | 89.808k 소단배수로 토사 및 낙석퇴적(90.0*0.5*0.1) |
| 원 인 | 다짐미흡, 배수로 자중, 지표수 유입 | 원 인 | 지표수유입, 심한풍화, 표층유실 |

| 대 책 | 주입보수 | 대 책 | 청소 |

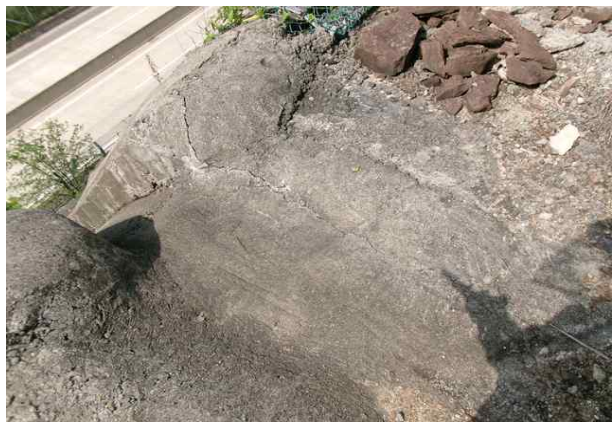
| 현 황 | 89.868k 수직도수로 균열 (0.5/1.0) | 현 황 | 89.938k 소단배수로 균열 (0.5/2.5) |
| 원 인 | 다짐미흡, 배수로 자중, 지표수 유입 | 원 인 | 다짐미흡, 배수로 자중, 지표수 유입 |

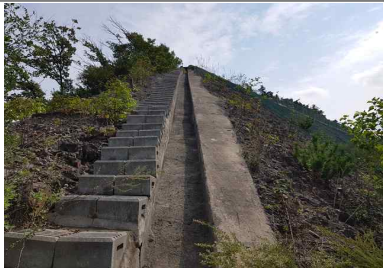
| 구 분 | 점검 결과 | 비고 |
|---|---|---|
| 추락방지시설 | 추락방지시설인 점검계단은 손상이 관찰되지 않은 양호한 상태로, 유지관리에 문제가 없는 것으로 판단된다. | |

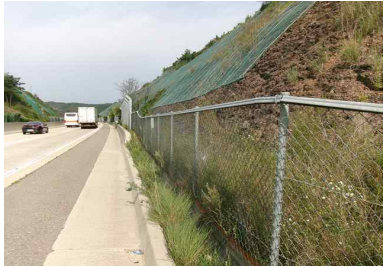
| 구 분 | 점검 결과 | 비고 |
|---|---|---|
| 도로부 포장 | 도로부 포장은 조사결과 손상이 관찰되지 않아 차량 주행에 특별한 문제가 없는 것으로 판단된다. | |

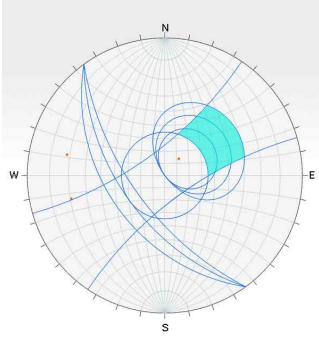
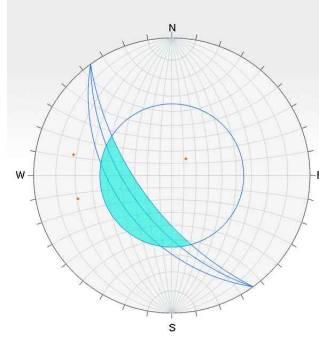
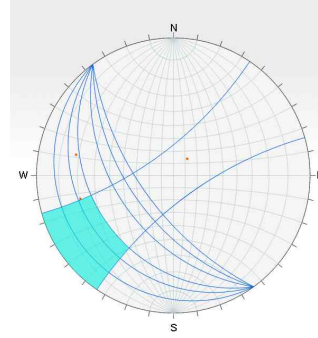
| 구 분 | | J1 | J2 | J3 | 절리상태 점수 | | |
|---|---|---|---|---|---|---|---|
| 안정 | | 안정 | | 안정 | | | |
| <ul style="list-style-type: none"><li>● 평면파괴 영역에 절리군의 극점이 분포하고 있지 않음</li><li>● 췌기파괴 영역에 절리군의 극점이 분포하고 있지 않음</li><li>● 전도파괴 영역에 절리군의 극점이 분포하고 있지 않음</li></ul> | | | | | | | |

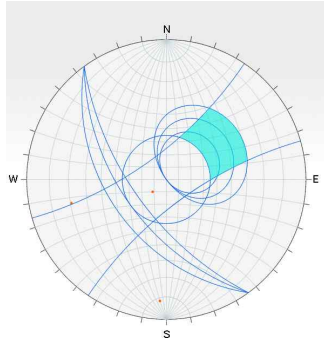
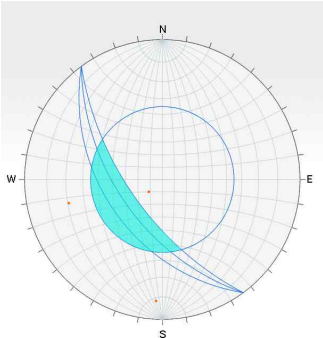
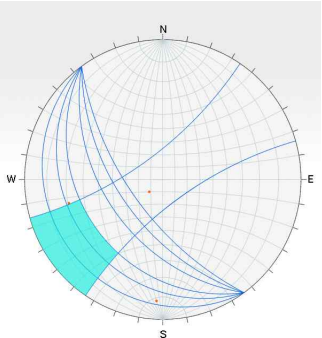
| 구 분 | | J1 | J2 | J3 | 절리상태 점수 | | |
|---|---|---|---|---|---|---|---|
| 안정 | | 안정 | | 안정 | | | |
| <ul style="list-style-type: none"><li>● 평면파괴 영역에 절리군의 극점이 분포하고 있지 않음</li><li>● 썰기파괴 영역에 절리군의 극점이 분포하고 있지 않음</li><li>● 전도파괴 영역에 절리군의 극점이 분포하고 있지 않음</li></ul> | | | | | | | |

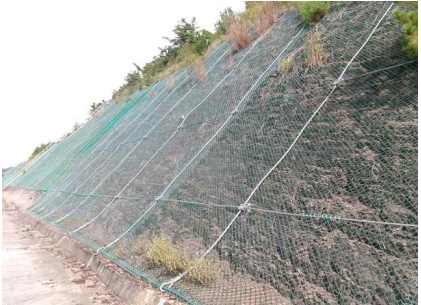
| 구 분 | 중점유지관리 사항 | 현황 사진 |
|---|---|---|
| 사<br>면<br>부 | <ul style="list-style-type: none"> <li>• 심한풍화구간</li> <li>→ 현재 낙석방지울타리 및 낙석방지망 설치로 안전성에는 문제가 없는 상태이나, 장기공용시 지표수유입 및 동결융해로 인한 충전물유실이 발생할 수 있으므로, 주기적인 점검으로 통해 손상의 발생유무에 대한 확인</li> </ul> | |

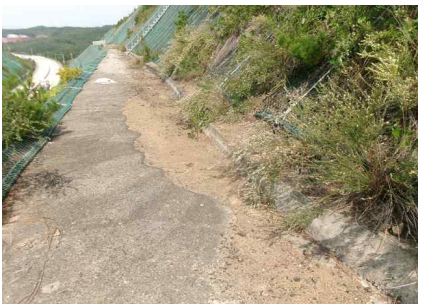
| 구 분 | 중점유지관리 사항 | 현황 사진 |
|---|---|---|
| 배수<br>시설 | <ul style="list-style-type: none"> <li>• 배수로 토사퇴적 구간</li> <li>→ 정비가 필요하며, 이후에도 재손상 발생에 대한 주기적인 점검을 실시하는 유지관리가 필요</li> </ul> | |

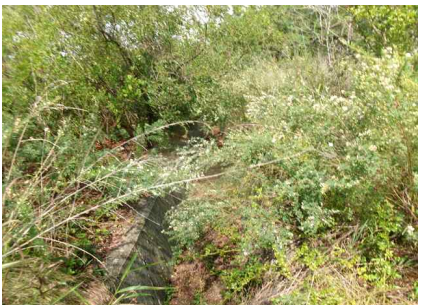
| 구 분 | 중점유지관리 사항 | 현황 사진 |
|---|---|---|
| 보호<br>시설 | <ul style="list-style-type: none"> <li>• 점검계단 식생</li> <li>→ 원활한 점검 및 유지관리를 위해 식생에 대한 정비가 필요</li> </ul> | |
