## **65. 상주절토65**

### 65.1 시설물의 개요

상주절토65는 경상북도 영천시 북안면 원당리(상주영천고속도로 90.938~91.138km)에 위치한 사면으로서 총 연장 200.0m, 높이 32.3m로, 2017년 06월 준공된 절토사면이다. 또한, 준공 이후 별도의 용도변경 없이 공용중이다.

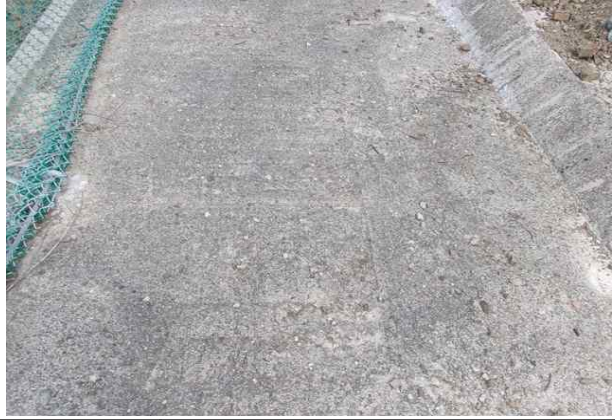
| 현 황 | 90.988k 소단배수로 균열(0.3/2.5) | 현 황 | 90.988k 소단배수로 균열(0.3/2.5) |
| 원 인 | 다짐미흡, 배수로 자중, 지표수 유입 | 원 인 | 다짐미흡, 배수로 자중, 지표수 유입 |

| 대 책 | 주입보수 | 대 책 | 주입보수 |

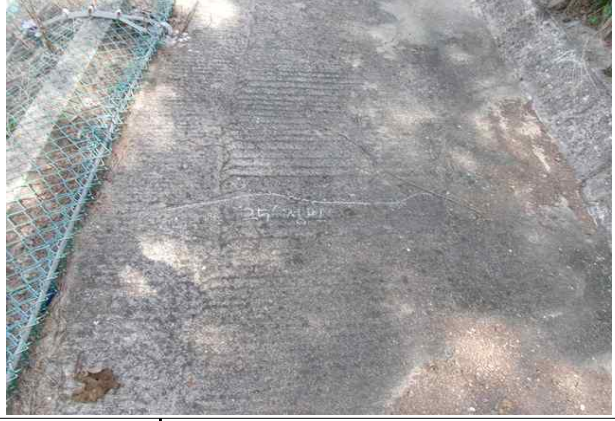
| 현 황 | 91.058k 소단배수로 균열(0.3/2.5) | 현 황 | 91.128k 소단배수로 균열(0.3/2.5) |
| 원 인 | 다짐미흡, 배수로 자중, 지표수 유입 | 원 인 | 다짐미흡, 배수로 자중, 지표수 유입 |

| 대 책 | 주입보수 | 대 책 | 주입보수 |

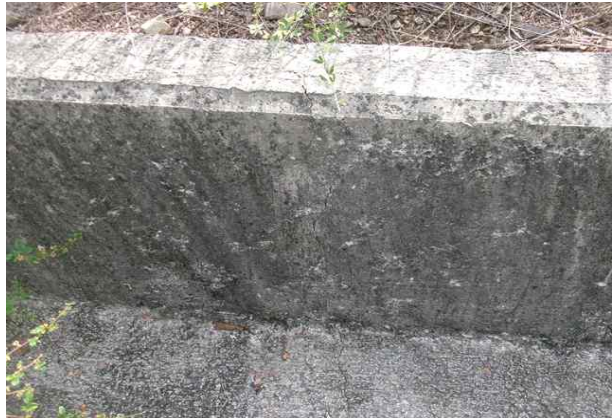
| 현 황 | 91.128k 소단배수로 균열(0.3/2.5) | 현 황 | 91.038k 소단배수로 토사퇴적 보수 |
| 원 인 | 다짐미흡, 배수로 자중, 지표수 유입 | 원 인 | — |

| 대 책 | 주입보수 | 대 책 | — |

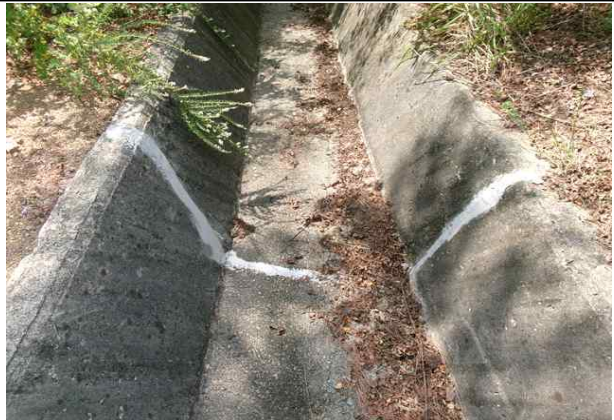
| 현 황 | 91.070k 산마루측구 균열 보수 | 현 황 | 91.105k 산마루측구 파손 보수 |

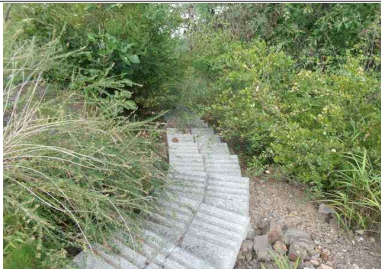
| 구 분 | 점검 결과 | 비고 |
|---|---|---|
| 추락방지시설 | 추락방지시설인 점검계단은 손상이 관찰되지 않은 양호한 상태로, 유지관리에 문제가 없는 것으로 판단된다. | |

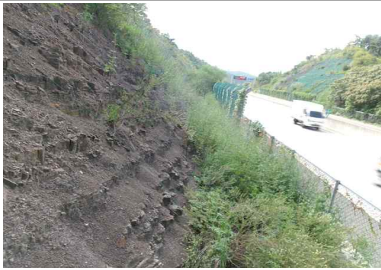
| 구 분 | 점검 결과 | 비고 |
|---|---|---|
| 도로부 포장 | 도로부 포장은 조사결과 손상이 관찰되지 않아 차량 주행에 특별한 문제가 없는 것으로 판단된다. | |

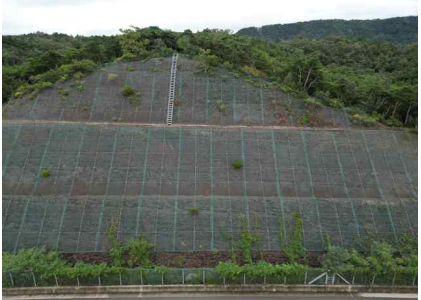
| 구 분 | 중점유지관리 사항 | 현황 사진 |
|---|---|---|
| 사<br>면<br>부 | <ul style="list-style-type: none"> <li>· 심한풍화구간</li> <li>→ 현재 낙석방지울타리 및 낙석방지망 설치로 안전성에는 문제가 없는 상태이나, 장기공용시 지표수유입 및 동결융해로 인한 충전물유실이 발생할 수 있으므로, 주기적인 점검으로 통해 손상의 발생유무에 대한 확인</li> </ul> | |

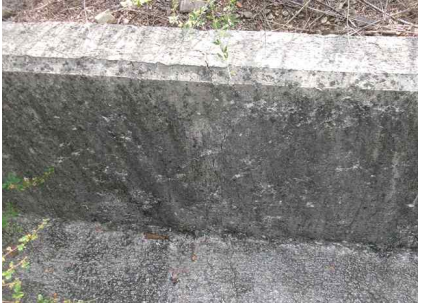
| 구 분 | 중점유지관리 사항 | 현황 사진 |
|---|---|---|
| 배수<br>시설 | <ul style="list-style-type: none"> <li>· 배수로 균열 구간</li> <li>→ 보수가 필요하며, 이후에도 재손상 발생에 대한 주기적인 점검을 실시하는 유지관리가 필요</li> </ul> | |

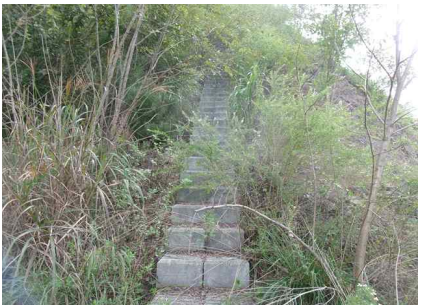
| 구 분 | 중점유지관리 사항 | 현황 사진 |
|---|---|---|
| 보호<br>시설 | <ul style="list-style-type: none"> <li>· 점검계단 식생</li> <li>→ 원활한 점검 및 유지관리를 위해 식생에 대한 정비가 필요</li> </ul> | |
