## **66. 영천절토66**

### 66.1 시설물의 개요

영천절토66은 경상북도 영천시 북안면 원당리(상주영천고속도로 91.758~92.138km)에 위치한 사면으로서 총 연장 380.0m, 높이 40.2m로, 2017년 06월 준공된 절토사면이다. 또한, 준공 이후 별도의 용도변경 없이 공용중이다.

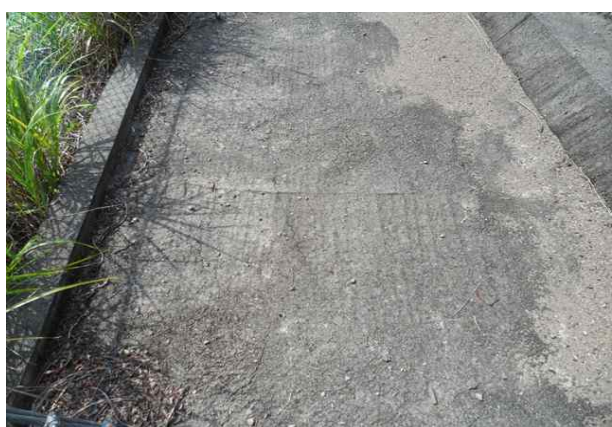
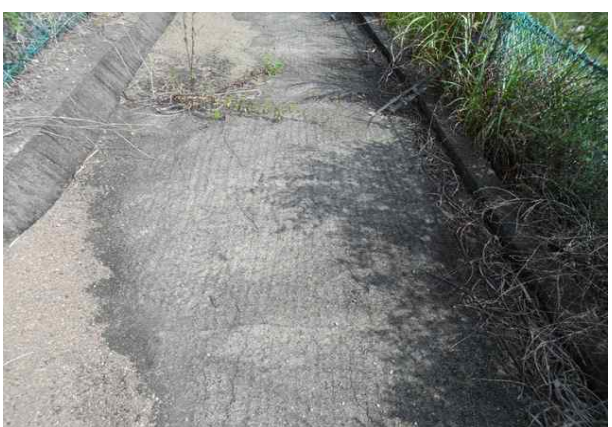
| 현 황 | 소단배수로 망상균열(2.0*200.0) | 현 황 | 소단배수로 망상균열(2.0*200.0) |
| 원 인 | 건조수축 | 원 인 | 건조수축 |

| 대 책 | 주의관찰 후 조치 | 대 책 | 주의관찰 후 조치 |

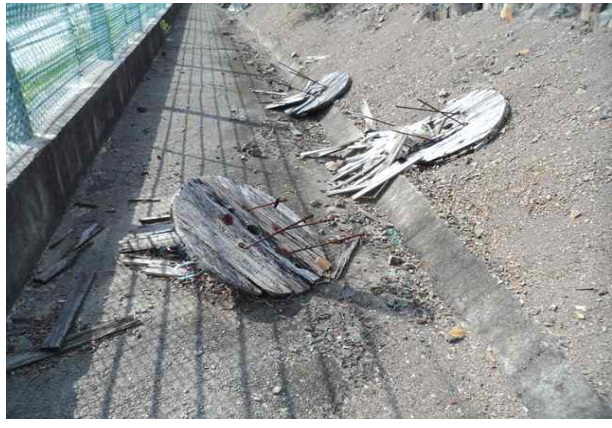
| 현 황 | 91.898k 소단배수로 폐자재적치 | 현 황 | 91.918k 소단배수로 토사퇴적 |
| 원 인 | 정비미흡 | 원 인 | 풍화 |

| 대 책 | 정비 | 대 책 | 주의관찰 |

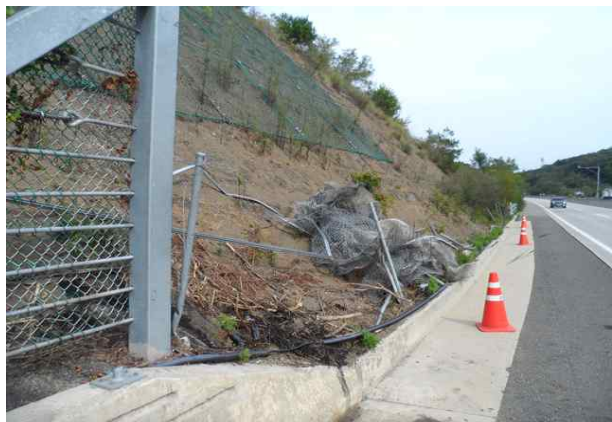
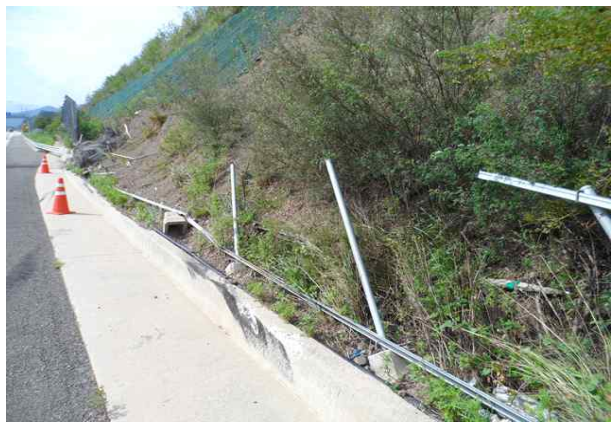
- 부대시설로는 낙석방지울타리(91.808~91.988k), 야생동물유도울타리(91.758~91.808k), 점검계단(91.758~91.818k, 91.908k)이 설치되어 있으며, 91.78k 야생동물유도울타리 파손(L=40.0m)의 손상이 조사되었다.
- 금회 차량 충돌로 인한 야생동물유도 울타리 파손이 조사되었고, 교체 등의 정비가 필요하며, 점검계단은 주변식생으로 인한 유지관리의 불편함을 초래할 수 있으므로, 주기적인 정비를 실시하는 관리가 필요하다.

| 현 황 | 91.788k 울타리 파손(40m) | 현 황 | 91.788k 울타리 파손(40m) |
| 원 인 | 차량충돌 | 원 인 | 차량충돌 |

| 대 책 | 교체 | 대 책 | 교체 |

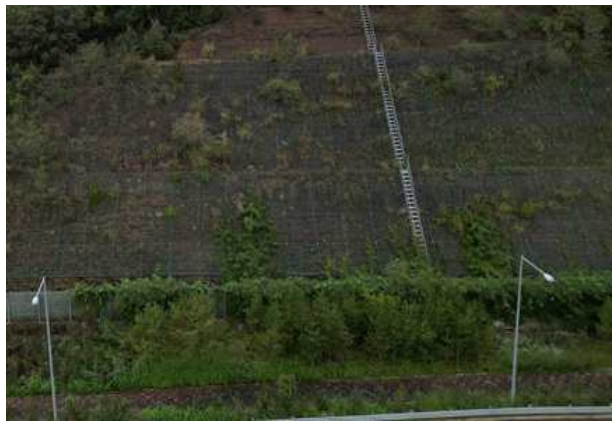
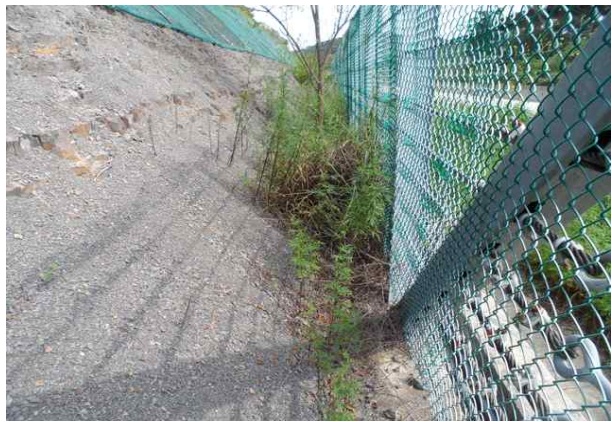
- 사면전반에 걸쳐 보호공이 시공되어 있으며, 양호한 상태로 확인되었다.
- 낙석방지망내 노출암을 확인한 결과, 풍화등급은 약한풍화(SW)~심한풍화(HW) 정도로 판단된다. 사면의 심한풍화구간은 공용기간이 증가함에 따라 지표수 유입 및 해빙기(반복적인 동결융해작용)에 의해 불연속면 충전물 유실 등의 손상이 발생할 수 있으므로, 주기적인 점검을 통해 신규 손상 발생여부 확인 등의 유지관리가 필요하다.

| 현 황 | 하단 사면 심한풍화 | 현 황 | 하단 사면 심한풍화 |
| 원 인 | 풍화 | 원 인 | 풍화 |

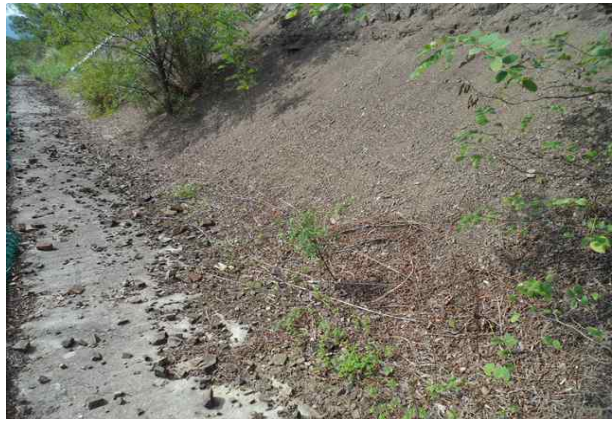
- 배수시설은 소단배수로 및 산마루측구가 시공되어 있다.
- 소단배수로 전구간 망상균열(2.0\*80.0), 92.018k 토사퇴적(40.0\*0.5\*0.1)이 조사되었고, 금회 83.038k 소단배수로 균열이 신규 확인되었다, 상기 발생한 손상은 시공당시 건조수축 등 복합적인 원인으로 인해 발생한 손상으로 즉각적인 보수보다는 주의관찰 후 균열의 폭이 증가 시 일괄적인 균열 보수를 실시하는 유지관리가 요망된다.
- 토사퇴적은 공용기간 증가로 인해 지표수 유입에 의한 심한풍화구간의 표층유실이 퇴적된 것으로 판단되며, 원활한 배수를 위해 정비가 필요하다.

| 현 황 | 92.018k 소단배수로 토사퇴적(80.0*0.5*0.1) | 현 황 | 소단배수로 균열(1.0/2.0) |
| 원 인 | 심한풍화, 지표수유입 | 원 인 | 건조수축 |

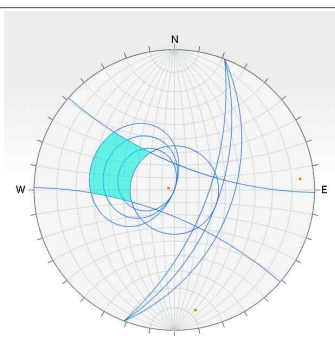
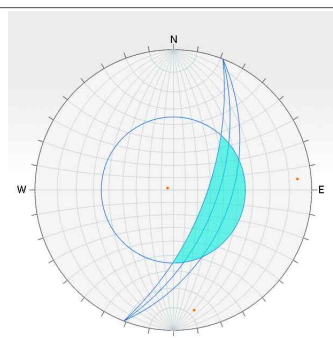
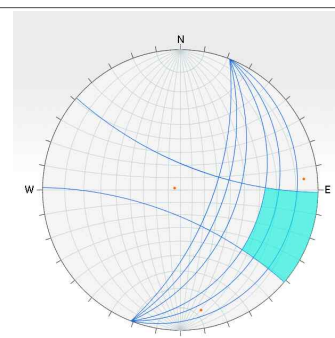
| 구 분 | | J1 | J2 | J3 | 절리상태 점수 | | |
|---|---|---|---|---|---|---|---|
| 안정 | | 안정 | | 안정 | | | |
| <ul style="list-style-type: none"><li>● 평면파괴 영역에 절리군의 극점이 분포하고 있지 않음</li><li>● 썩기파괴 영역에 절리군의 극점이 분포하고 있지 않음</li><li>● 전도파괴 영역에 절리군의 극점이 분포하고 있지 않음</li></ul> | | | | | | | |

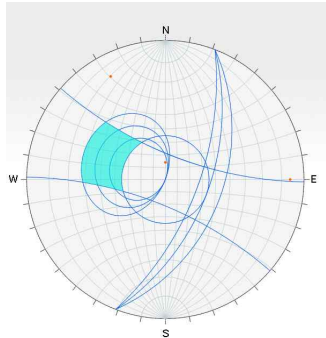
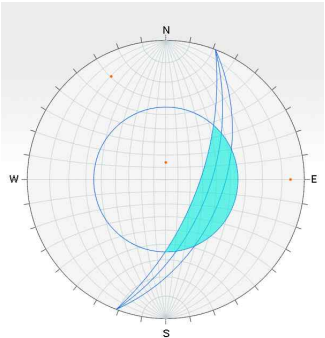
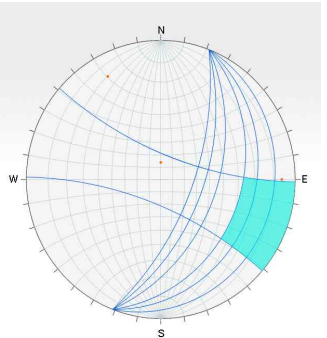
| 구 분 | | J1 | J2 | J3 | 절리상태 점수 | | |
|---|---|---|---|---|---|---|---|
| 안정 | | 안정 | | 안정 | | | |
| <ul style="list-style-type: none"><li>● 평면파괴 영역에 절리군의 극점이 분포하고 있지 않음</li><li>● 썰기파괴 영역에 절리군의 극점이 분포하고 있지 않음</li><li>● 전도파괴 영역에 절리군의 극점이 분포하고 있지 않음</li></ul> | | | | | | | |
