## 제2장 상주절토02

### 2.1 대상 시설물 현황

본 시설물은 경상북도 상주시 낙동면 상촌리(상주영천고속도로 2.240~2.510km)에 위치한 사면으로서 총 연장 400.0m, 높이 34.2m의 절토사면으로 시공되어 있다. 또한, 준공 이후 별도의 용도변경 없이 공용중이다.

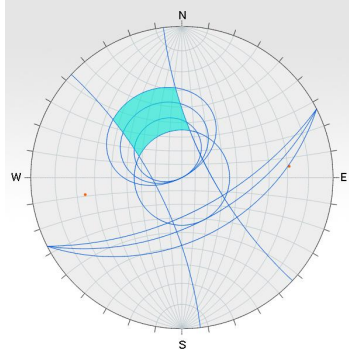
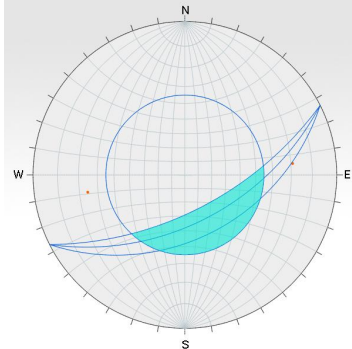
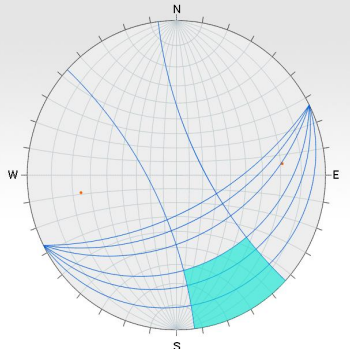
| 구 분 | | J1 | J2 | J3 | 절리상태 점수 | | |
|---|---|---|---|---|---|---|---|
| 안정 | | 안정 | | 안정 | | | |
| <ul style="list-style-type: none"><li>● 평면파괴 영역에 절리군의 극점이 분포하고 있지 않음</li><li>● 쌓기파괴 영역에 절리군의 극점이 분포하고 있지 않음</li><li>● 전도파괴 영역에 절리군의 극점이 분포하고 있지 않음</li></ul> | | | | | | | |

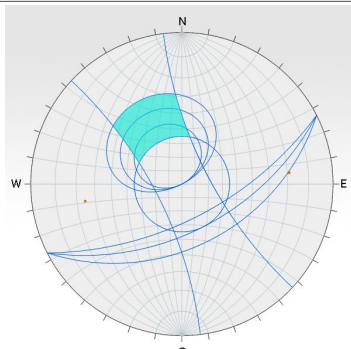
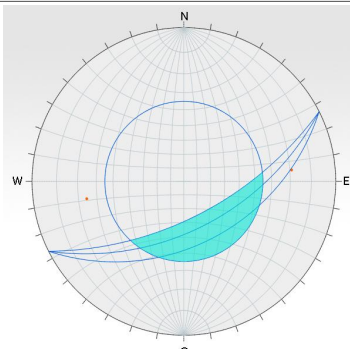
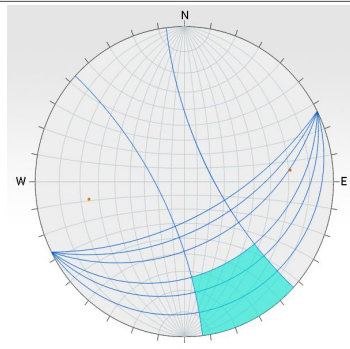
| 구 분 | | J4 | J5 | J6 | 절리상태 점수 | | |
|---|---|---|---|---|---|---|---|
| 안정 | | 안정 | | 안정 | | | |
| <ul style="list-style-type: none"><li>● 평면파괴 영역에 절리군의 극점이 분포하고 있지 않음</li><li>● 쌓기파괴 영역에 절리군의 극점이 분포하고 있지 않음</li><li>● 전도파괴 영역에 절리군의 극점이 분포하고 있지 않음</li></ul> | | | | | | | |

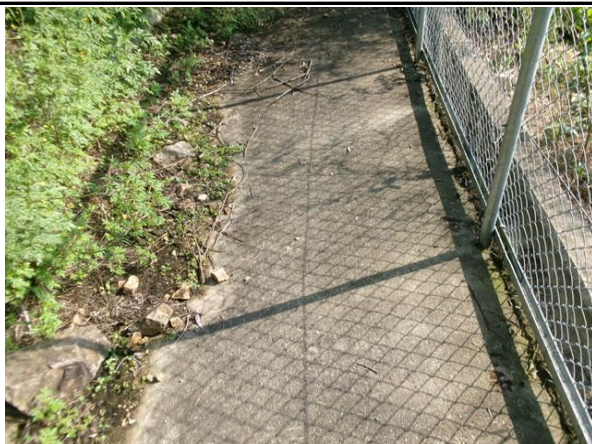
| 구 분 | 손상 내용 | 단위 | 손상수량<br>(개소 / 수량) | 손상 원인 | 비 고 |
|---|---|---|---|---|---|
| 배수 조건 | 소단 배수로 | 균열 | m | 20 / 40.0 | 초기건조수축, 우수유입 |

1소단배수로 균열

| 구분 | 손상내용 | 보수방안 | 손상<br>물량 | 보수<br>물량 | 단<br>위 | 단가<br>(천원) | 개략공<br>사비<br>(천원) | 우선<br>순위 |
|---|---|---|---|---|---|---|---|---|
| 배수시설 | 소단배수로 균열 | 주입보수 | 40.00 | 60.00 | m | 65 | 3,900 | 1 |

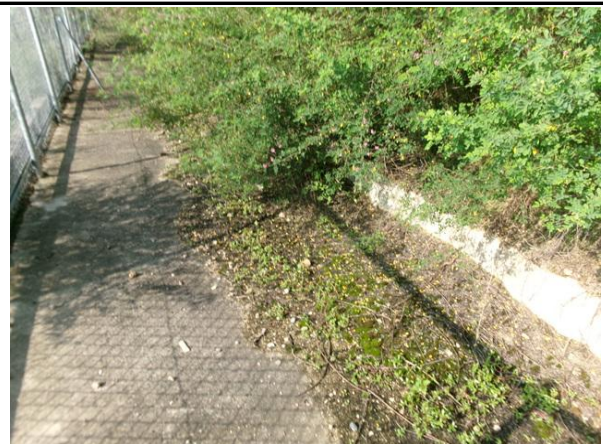
| 구 분 | 손상 내용 | 단위 | 손상수량<br>(개소 / 수량) | 손상 원인 | 비 고 |
|---|---|---|---|---|---|
| | 소단 배수로 | 토사퇴적 | m³ | 1 / 10.0 | 우수유입 |

1소단배수로 토사퇴적

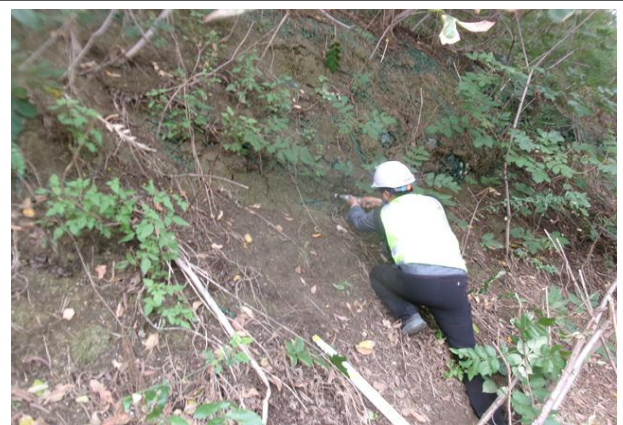
암반 강도시험

| 시험위치 | 상위50% 평균값<br>(대표값) | 일축압축강도<br>추정(MPa) | 암 판정 결과 | 비고 |
|---|---|---|---|---|
| 검토의견 | <ul style="list-style-type: none"> <li>암반용 슈미트해머에 의한 강도 측정결과, 반발경도는 49.9~52.0로 측정되었으며, 추정강도 84.8~92.6MPa로 보통암~경암으로 판정되어 암반의 강도는 양호한 것으로 판단된다.</li> </ul> | | | |

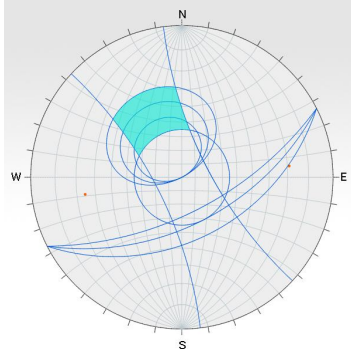
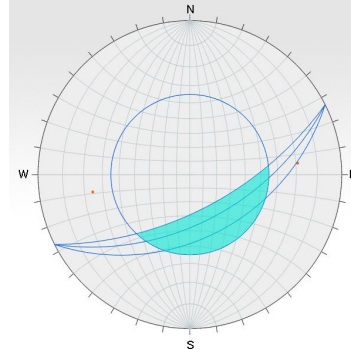
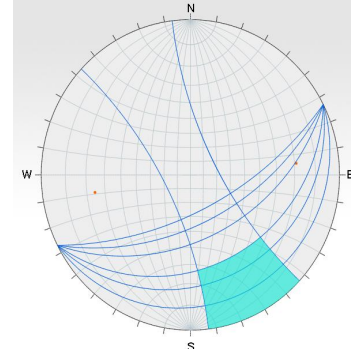
| 구 분 | 평면파괴 | 쇄기파괴 | 전도파괴 |
|---|---|---|---|
| 해석결과 | 안정 | 안정 | 안정 |

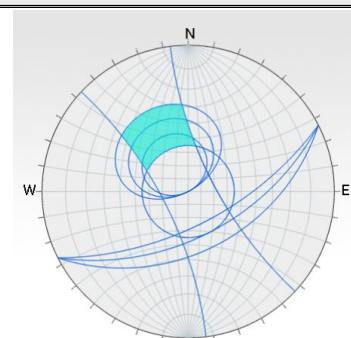
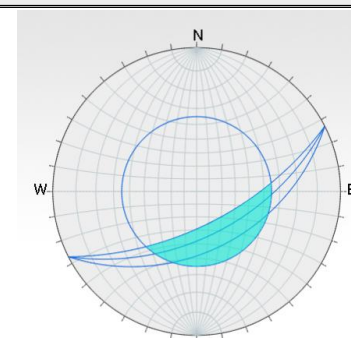
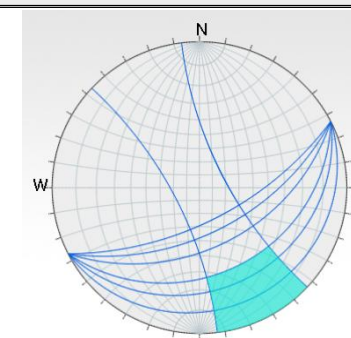
| 구 분 | 평면파괴 | 쇄기파괴 | 전도파괴 |
|---|---|---|---|
| 해석결과 | 안정 | 안정 | 안정 |
