## 제3장 상주절토03

### 3.1 대상 시설물 현황

본 시설물은 경상북도 상주시 낙동면 구잠리(상주영천고속도로 3.540~3.830km)에 위치한 사면으로서 총 연장 290.0m, 높이 52.1m의 절토사면으로 시공되어 있다. 또한, 준공 이후 별도의 용도변경 없이 공용중이다.

## 2025년 정밀안전점검

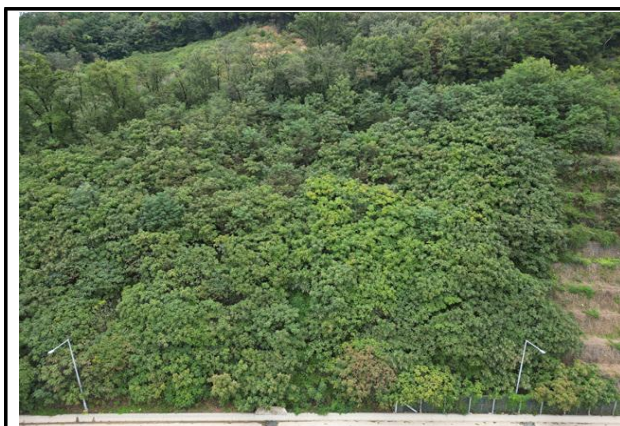
| 구 분 | | 손상 내용 | 단위 | 손상수량<br>(개소 / 수량) | 손상<br>원인 | 비 고 |
|---|---|---|---|---|---|---|
| | | 계곡부 | EA | 1 / 1 | - | 주의관찰 |

3.660k 자연사면 계곡부

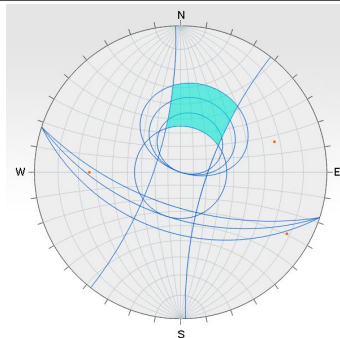
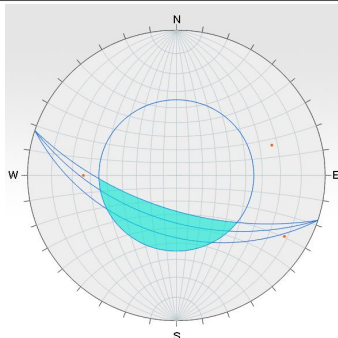
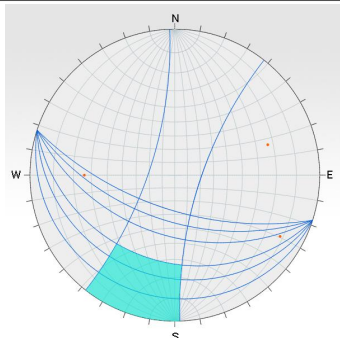
| 구 분 | | J1 | J2 | J3 | 절리상태 점수 | | |
|---|---|---|---|---|---|---|---|
| 안정 | | 안정 | | 안정 | | | |
| <ul style="list-style-type: none"><li>● 평면파괴 영역에 절리군의 극점이 분포하고 있지 않음</li><li>● 썰기파괴 영역에 절리군의 극점이 분포하고 있지 않음</li><li>● 전도파괴 영역에 절리군의 극점이 분포하고 있지 않음</li></ul> | | | | | | | |

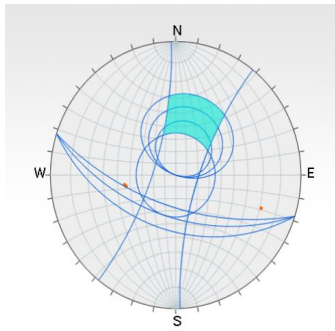
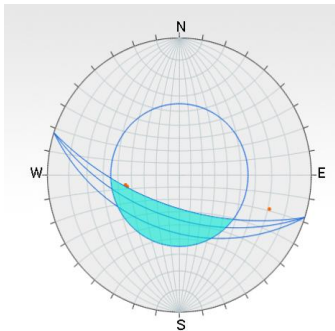
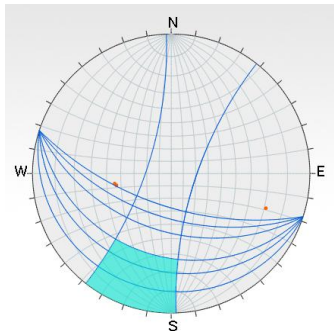
| 구 분 | | J4 | J5 | J6 | 절리상태 점수 | | |
|---|---|---|---|---|---|---|---|
| 안정 | | 안정 | | 안정 | | | |
| <ul style="list-style-type: none"><li>● 평면파괴 영역에 절리군의 극점이 분포하고 있지 않음</li><li>● 썰기파괴 영역에 절리군의 극점이 분포하고 있지 않음</li><li>● 전도파괴 영역에 절리군의 극점이 분포하고 있지 않음</li></ul> | | | | | | | |

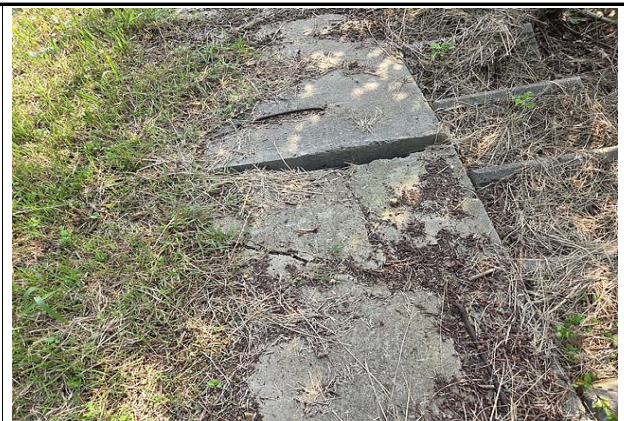
| 구 분 | | 손상 내용 | 단위 | 손상수량<br>(개소 / 수량) | 손상 원인 | 비 고 |
|---|---|---|---|---|---|---|
| | | 파손, 재료분리 | m <sup>2</sup> | 2 / 12.0 | 시공불량 | |

산마루측구 덮개 파손

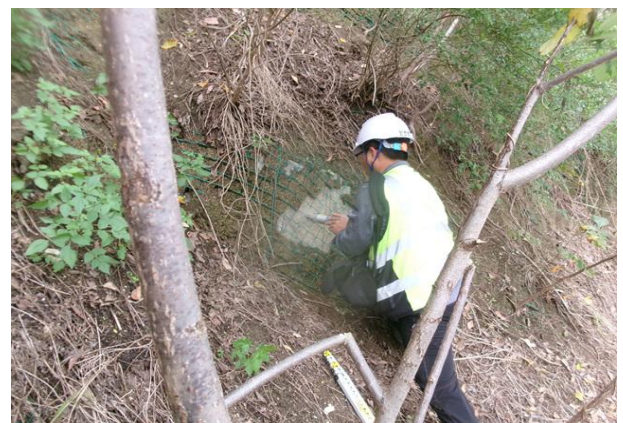
| 시험위치 | 상위50% 평균값<br>(대표값) | 일축압축강도<br>추정(MPa) | 암 판정 결과 | 비고 |
|---|---|---|---|---|
| 검토의견 | • 암반용 슈미트해머에 의한 강도 측정결과, 반발경도는 54.5~57.5로 측정되었으며, 추정강도 103.1~116.8MPa로 경암으로 판정되어 암반의 강도는 양호한 것으로 판단된다. | | | |

암반 강도시험

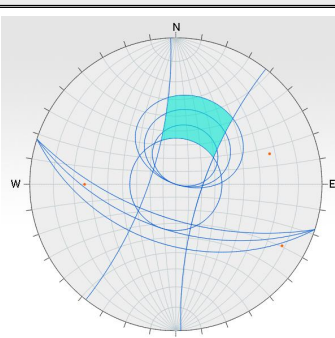
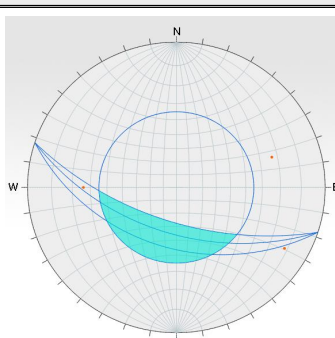
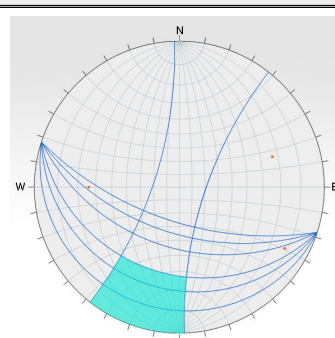
| 구 분 | 평면파괴 | 쇄기파괴 | 전도파괴 |
|---|---|---|---|
| 해석결과 | 안정 | 안정 | 안정 |

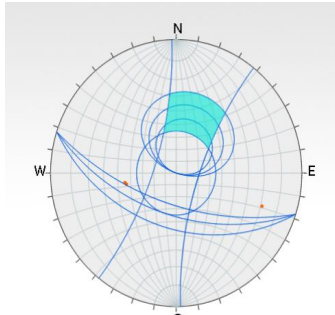
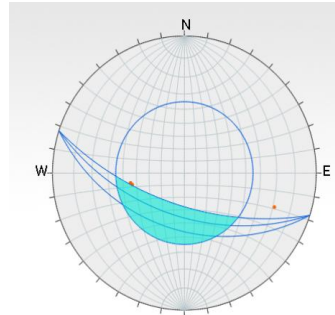
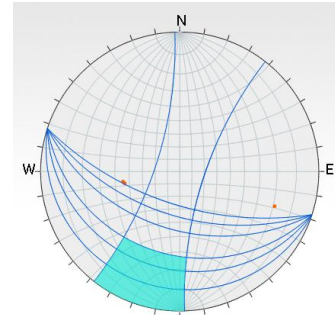
| | 평면파괴 | 쇄기파괴 | 전도파괴 |
|---|---|---|---|
| 해석결과 | 안정 | 안정 | 안정 |
