## 제5장 상주절토05

### 5.1 대상 시설물 현황

## 2025년 정밀안전점검

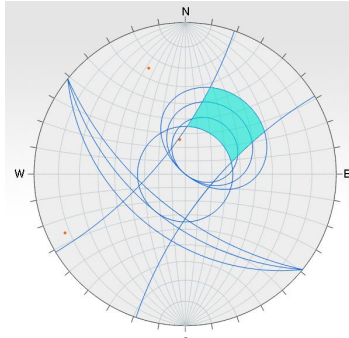
| 구 분 | | J1 | J2 | J3 | 절리상태 점수 | | |
|---|---|---|---|---|---|---|---|
| 안정 | | 안정 | | 안정 | | | |
| <ul style="list-style-type: none"><li>● 평면파괴 영역에 절리군의 극점이 분포하고 있지 않음</li><li>● 썰기파괴 영역에 절리군의 극점이 분포하고 있지 않음</li><li>● 전도파괴 영역에 절리군의 극점이 분포하고 있지 않음</li></ul> | | | | | | | |

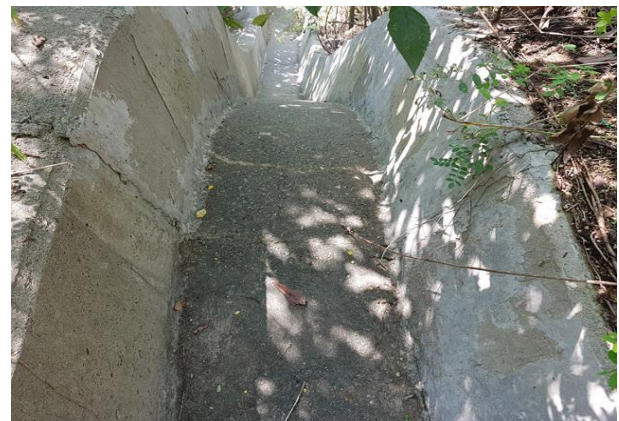
소단배수로와 산마루측구에서 지반 변형으로 인한 부상 및 침하 등의 손상은 없는 것으로 확인되었으나, 초기건조수축, 우수유입으로 인한 균열이 조사되었다.

| 구 분 | | 손상 내용 | 단위 | 손상수량<br>(개소 / 수량) | 손상 원인 | 비 고 |
|---|---|---|---|---|---|---|
| | 산마루측구 | 균열 | m | 1 / 3.00 | 초기건조수축, 우수유입 | |

산마루측구 균열

| 구분 | 손상내용 | 보수방안 | 손상물량 | 보수물량 | 단위 | 단가(천원) | 개략공사비(천원) | 우선순위 |
|---|---|---|---|---|---|---|---|---|
| | 산마루측구 균열 | 주입보수 | 5.00 | 7.50 | m | 65 | 488 | 1 |

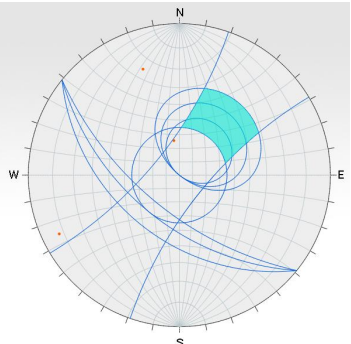
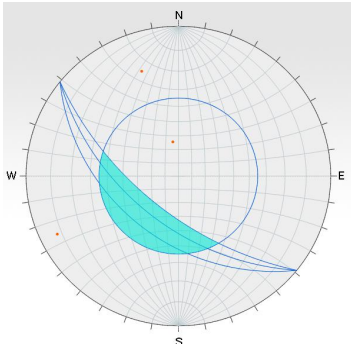
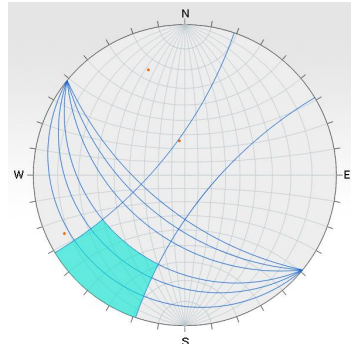
| 구 분 | 평면파괴 | 쇄기파괴 | 전도파괴 |
|---|---|---|---|
| 해석결과 | 안정 | 안정 | 안정 |

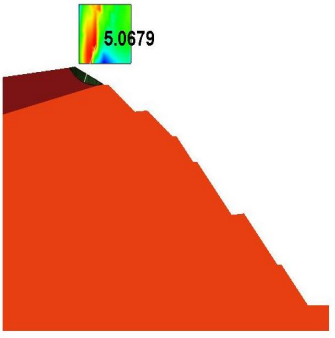
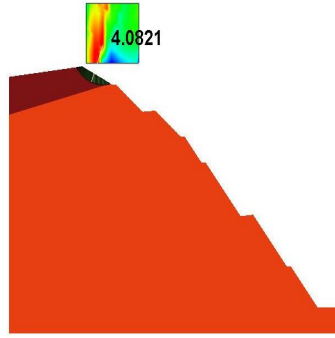
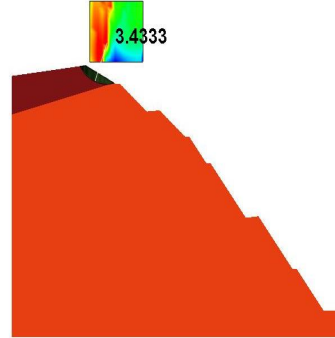
| 건기시 | 우기시 | 지진시 |
|---|---|---|
| 안전율 : 5.06 | 안전율 : 4.08 | 안전율 : 3.43 |
