## 제6장 영천절토06

### 6.1 대상 시설물 현황

본 시설물은 경상북도 의성군 단밀면 낙정리(상주영천고속도로 9.074~9.394km)에 위치한 사면으로서 총 연장 320.0m, 높이 32.0m의 절토사면으로 시공되어 있다. 또한, 준공 이후 별도의 용도변경 없이 공용중이다.

## 2025년 정밀안전점검

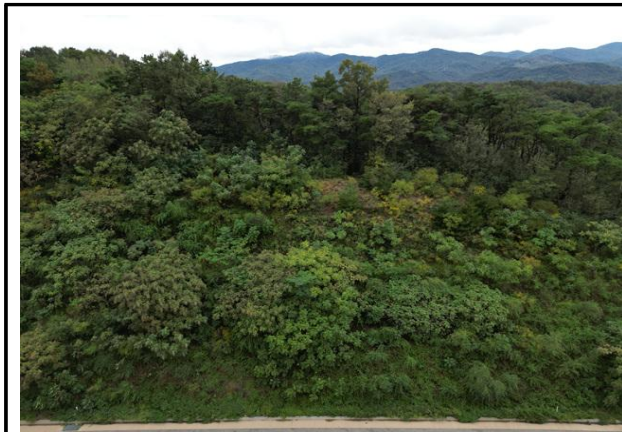
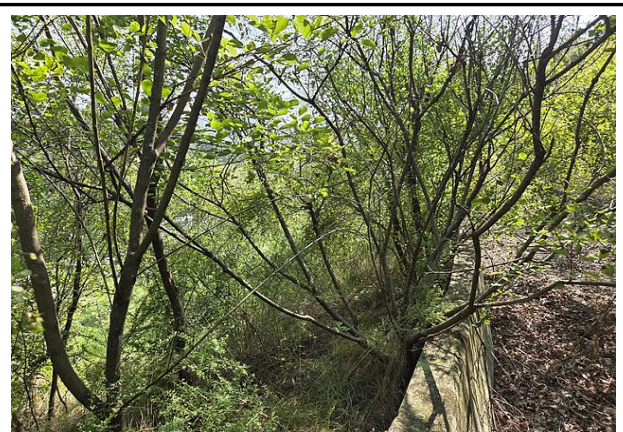
식생공 전경

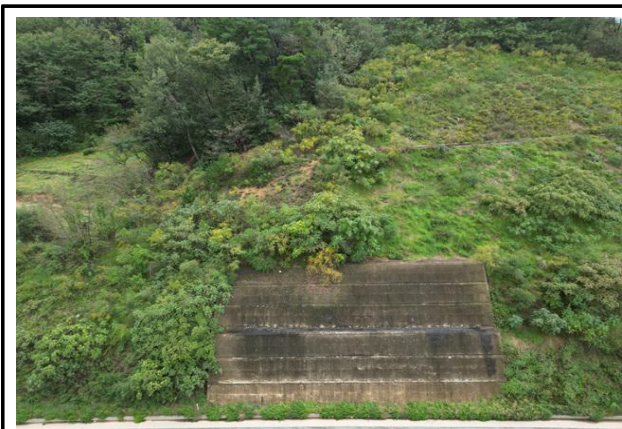
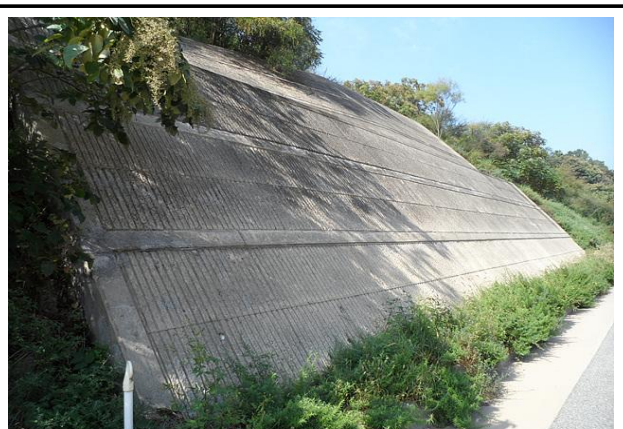
기대기식 옹벽 전경
