## 제18장 영천절토18

### 18.1 대상 시설물 현황

본 시설물은 대구광역시 군위군 소보면 달산리(상주영천고속도로 22.924~23.494km)에 위치한 사면으로서 총 연장 570.0m, 높이 31.0m의 절토사면으로 시공되어 있다. 또한, 준공 이후 별도의 용도변경 없이 공용중이다.

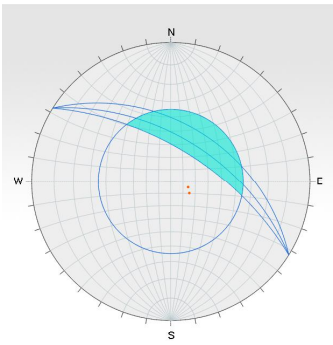
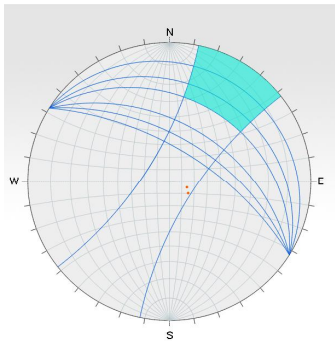
| 구 분 | | J1 | J2 | J3 | 절리상태 점수 | | |
|---|---|---|---|---|---|---|---|
| 안정 | | 안정 | | 안정 | | | |
| <ul style="list-style-type: none"><li>● 평면파괴 영역에 절리군의 극점이 분포하고 있지 않음</li><li>● 쌓기파괴 영역에 절리군의 극점이 분포하고 있지 않음</li><li>● 전도파괴 영역에 절리군의 극점이 분포하고 있지 않음</li></ul> | | | | | | | |

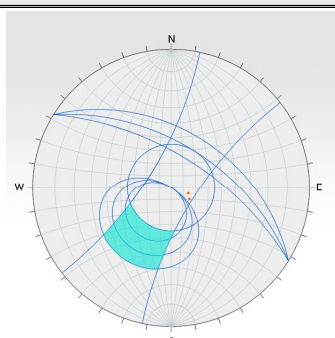
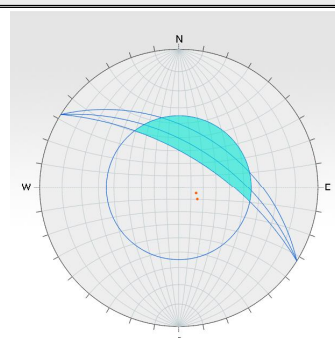
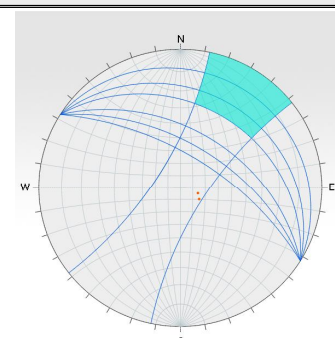
| 구 분 | 평면파괴 | 쇄기파괴 | 전도파괴 |
|---|---|---|---|
| 해석결과 | 안정 | 안정 | 안정 |

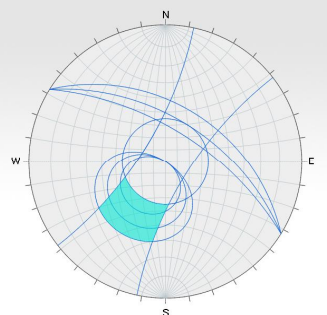
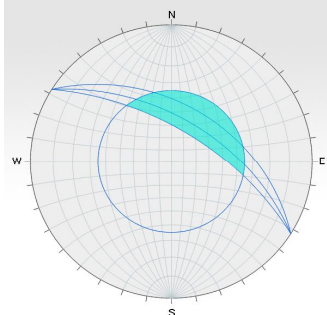
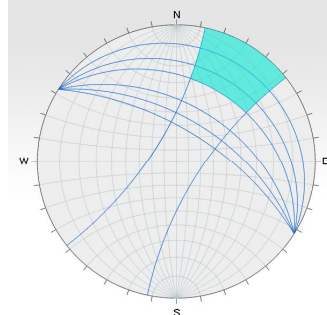
| 구 분 | 평면파괴 | 쇄기파괴 | 전도파괴 |
|---|---|---|---|
| 해석결과 | 안정 | 안정 | 안정 |

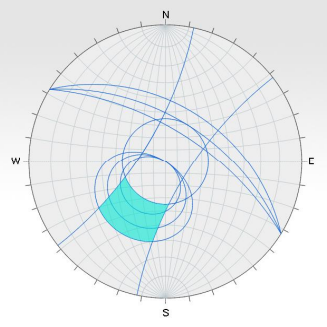
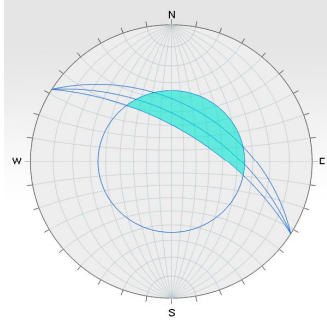
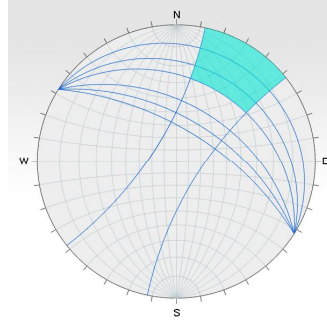
| 구 분 | 평면파괴 | 쇄기파괴 | 전도파괴 |
|---|---|---|---|
| 해석결과 | 안정 | 안정 | 안정 |
