## 제20장 영천절토20

### 20.1 대상 시설물 현황

본 시설물은 대구광역시 군위군 소보면 달산리(상주영천고속도로 25.854~26.074km)에 위치한 사면으로서 총 연장 220.0m, 높이 46.0m의 절토사면으로 시공되어 있다. 또한, 준공 이후 별도의 용도변경 없이 공용중이다.

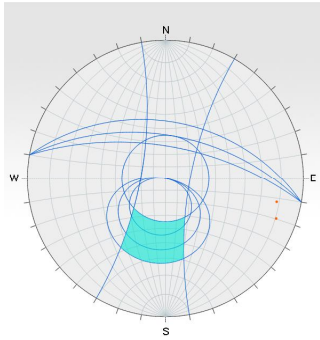
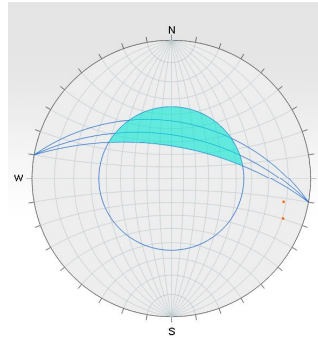
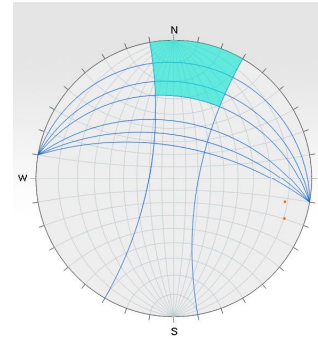
| 구 분 | | J1 | J2 | J3 | 절리상태 점수 | | |
|---|---|---|---|---|---|---|---|
| <ul style="list-style-type: none"><li>● 평면파괴 영역에 절리군의 극점이 분포하고 있지 않음</li><li>● 썰기파괴 영역에 절리군의 극점이 분포하고 있지 않음</li><li>● 전도파괴 영역에 절리군의 극점이 분포하고 있지 않음</li></ul> | | | | | | | |

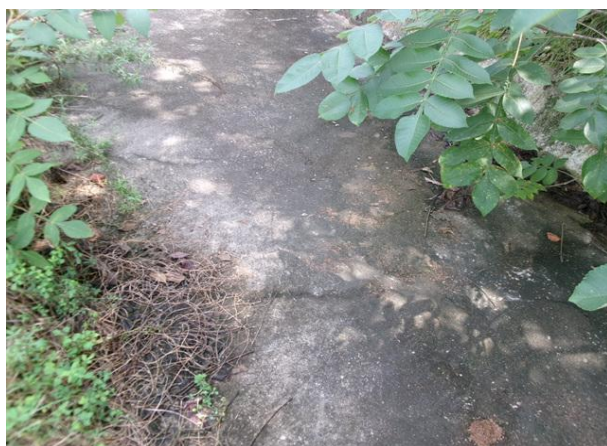
| 구 분 | | 손상 내용 | 단위 | 손상수량<br>(개소 / 수량) | 손상 원인 | 비 고 |
|---|---|---|---|---|---|---|
| 배수 조건 | 소단배수로 | 균열 | m | 22 / 46.0 | 초기건조수축, 우수유입 | |

1소단배수로 균열

| 구분 | 손상내용 | 보수방안 | 손상<br>물량 | 보수<br>물량 | 단<br>위 | 단가<br>(천원) | 개략공<br>사비<br>(천원) | 우선<br>순위 |
|---|---|---|---|---|---|---|---|---|
| 배수시설 | 배수로 균열 | 주입보수 | 46.00 | 69.00 | m | 65 | 4,485 | 1 |

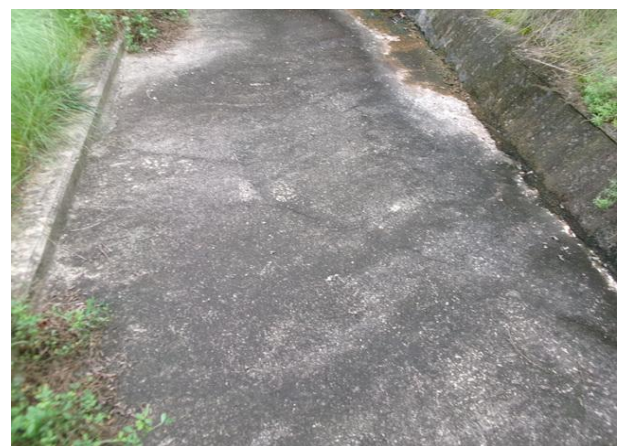
1소단배수로 균열

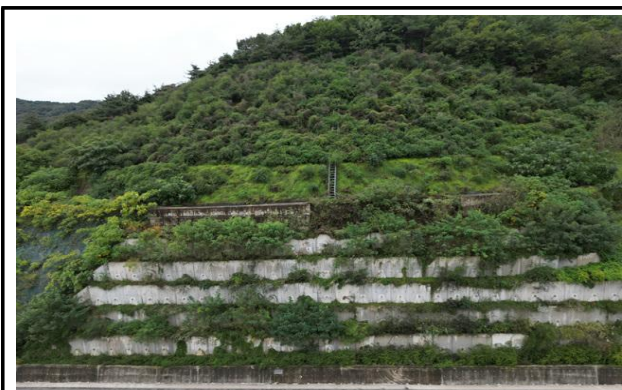
본 비탈면은 사면보강공으로 계단식 옹벽, 패널식 옹벽이 시공되었으며, 계단식옹벽 균열이 1개소 조사되었으나, 기능발휘에는 큰 문제가 없는 것으로 조사되었다.

| 구 분 | 손상 내용 | 단위 | 손상수량<br>(개소 / 수량) | 손상 원인 | 비 고 |
|---|---|---|---|---|---|
| 사면 보강공 | 옹벽 균열 | m | 1 / 4.0 | 장기공용, 우수유입 | |

옹벽 전경

| 구분 | 손상내용 | 보수방안 | 손상<br>물량 | 보수<br>물량 | 단<br>위 | 단가<br>(천원) | 개략공<br>사비<br>(천원) | 우선<br>순위 |
|---|---|---|---|---|---|---|---|---|
| | 옹벽 균열 | 주입보수 | 4.00 | 1 | m | 65 | 65 | 2 |

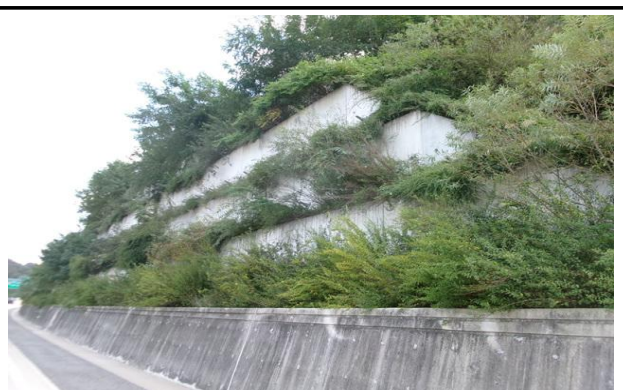
옹벽 전경

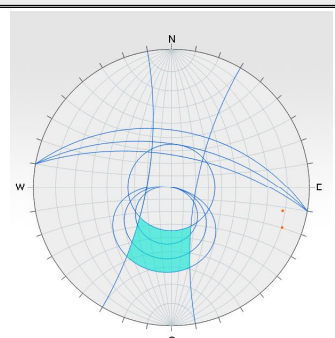
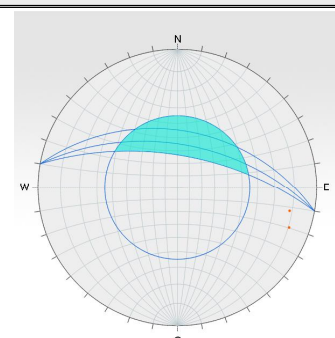
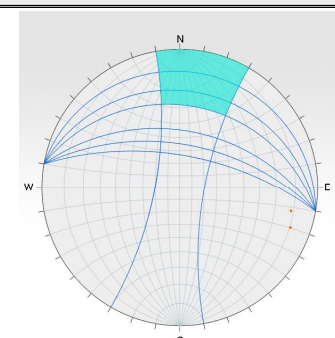
| 구 분 | 평면파괴 | 쇄기파괴 | 전도파괴 |
|---|---|---|---|
| 해석결과 | 안정 | 안정 | 안정 |
