## 제23장 영천절토23

### 23.1 대상 시설물 현황

본 시설물은 경상북도 군위군 소보면 신계리(상주영천고속도로 27.674~28.114km)에 위치한 사면으로서 총 연장 440.0m, 높이 40.0m의 절토사면으로 시공되어 있다.

## 2025년 2중성능평가

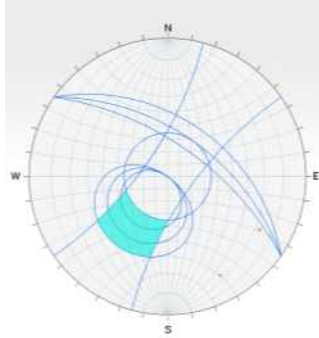
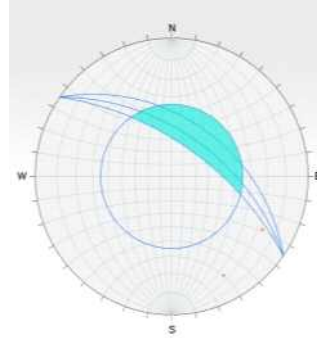
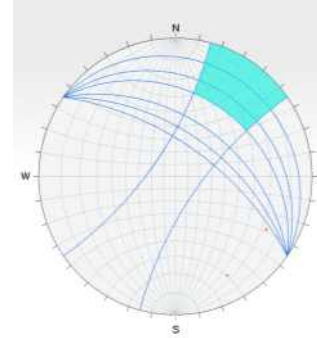
| 구 분 | | J1 | J2 | J3 | 절리상태 점수 | | |
|---|---|---|---|---|---|---|---|
| 안정 | | 안정 | | 안정 | | | |
| <ul style="list-style-type: none"><li>● 평면파괴 영역에 절리군의 극점이 분포하고 있지 않음</li><li>● 썩기파괴 영역에 절리군의 극점이 분포하고 있지 않음</li><li>● 전도파괴 영역에 절리군의 극점이 분포하고 있지 않음</li></ul> | | | | | | | |

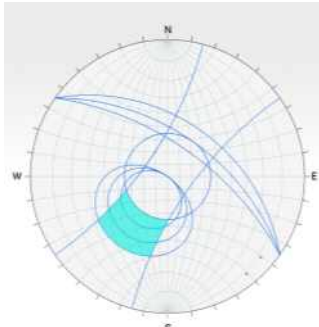
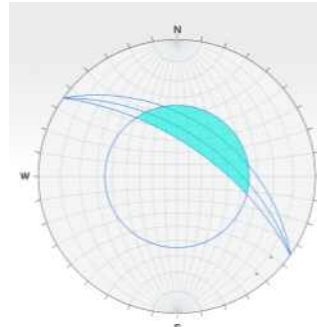
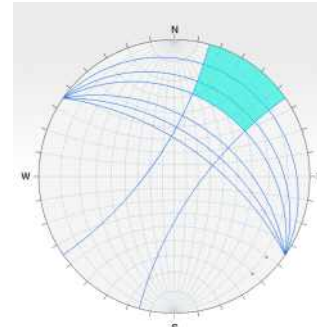
| 구 분 | | J4 | J5 | J6 | 절리상태 점수 | | |
|---|---|---|---|---|---|---|---|
| 안정 | | 안정 | | 안정 | | | |
| <ul style="list-style-type: none"><li>● 평면파괴 영역에 절리군의 극점이 분포하고 있지 않음</li><li>● 썰기파괴 영역에 절리군의 극점이 분포하고 있지 않음</li><li>● 전도파괴 영역에 절리군의 극점이 분포하고 있지 않음</li></ul> | | | | | | | |

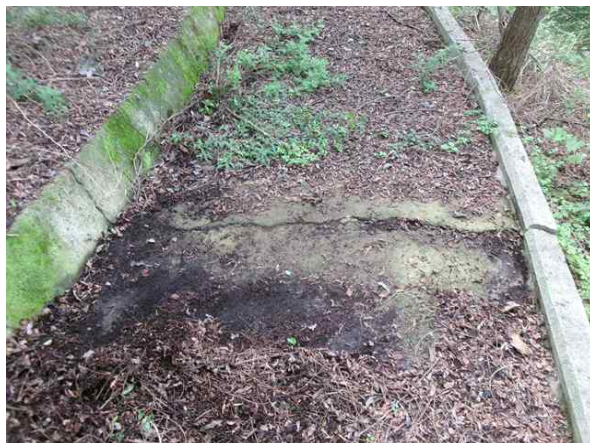
| 구 분 | 손상 내용 | 단위 | 손상수량<br>(개소 / 수량) | 손상 원인 | 비 고 |
|---|---|---|---|---|---|
| 배수 조건 | 소단배수로 | 균열 | m | 33EA / 69.0 | 초기건조수축, 우수유입 |

소단배수로 균열

| 구분 | 손상내용 | 보수방안 | 손상<br>물량 | 보수<br>물량 | 단<br>위 | 단가<br>(천원) | 개략공사<br>비<br>(천원) | 우<br>선<br>순<br>위 |
|---|---|---|---|---|---|---|---|---|
| 배수시설 | 소단배수로 균열 | 주입보수 | 69.00 | 10350 | m | 65 | 6,728 | 1 |

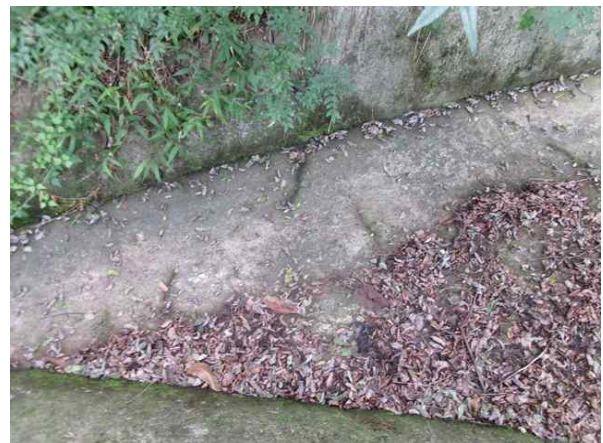
| 구 분 | 손상 내용 | 단위 | 손상수량<br>(개소 / 수량) | 손상 원인 | 비 고 |
|---|---|---|---|---|---|
| 배수 조건 | 산마루측구 | 균열 | m | 2 / 2.0 | 초기건조수축, 우수유입 |

산마루측구 균열

| 구분 | 손상내용 | 보수방안 | 손상<br>물량 | 보수<br>물량 | 단<br>위 | 단가<br>(천원) | 개략공사<br>비<br>(천원) | 우<br>선<br>순<br>위 |
|---|---|---|---|---|---|---|---|---|
| | 산마루측구 균열 | 주입보수 | 13.00 | 19.50 | m | 65 | 1,268 | 1 |

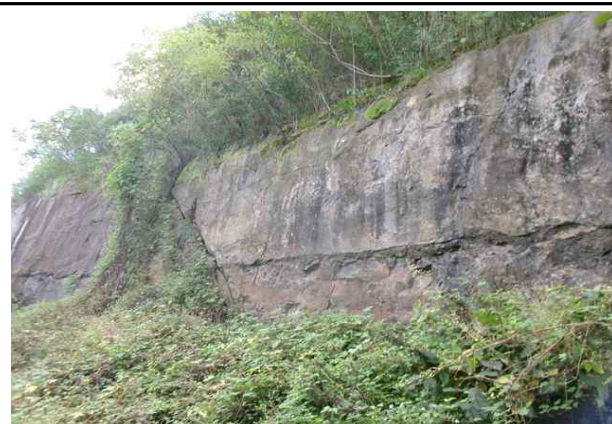
| 구 분 | 손상 내용 | 단위 | 손상수량<br>(개소 / 수량) | 손상원인 | 비 고 |
|---|---|---|---|---|---|
| 낙 석 | 이완암 | m <sup>2</sup> | 1EA / 0.9 | 환경적 요인 | 해빙기/우기 |

현 황 27.874K 1단 이완암 (1.5m×1.5m×0.4m)

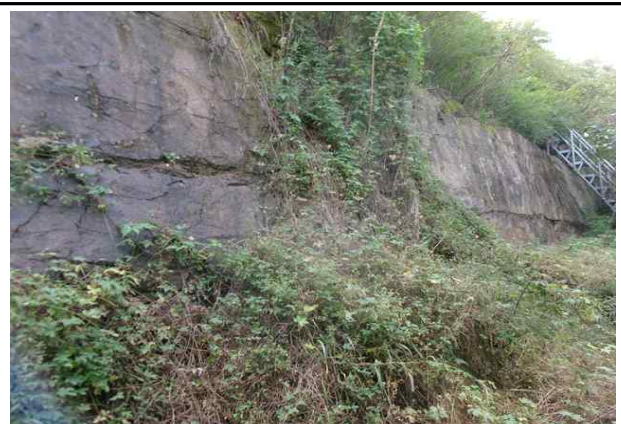
현 황 27.874K 1단 이완암 (1.5m×1.5m×0.4m)

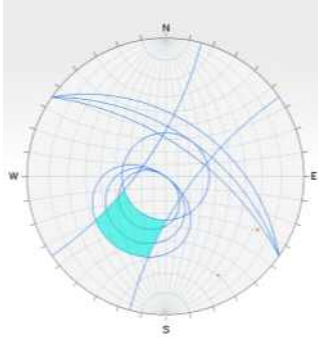
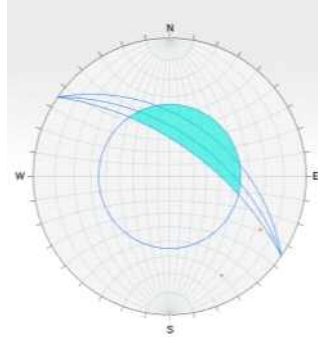
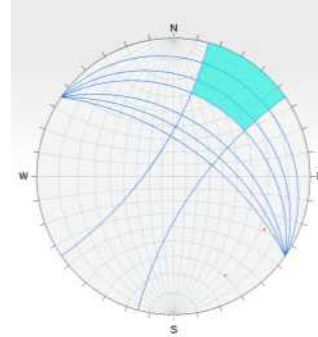
| 구 분 | 평면파괴 | 쇄기파괴 | 전도파괴 |
|---|---|---|---|
| 해석결과 | 안정 | 안정 | 안정 |

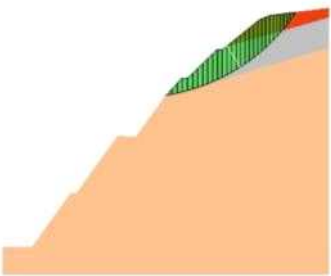
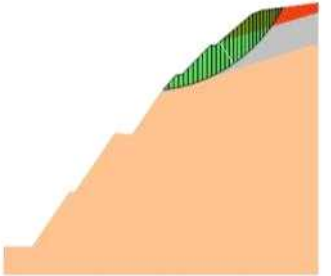
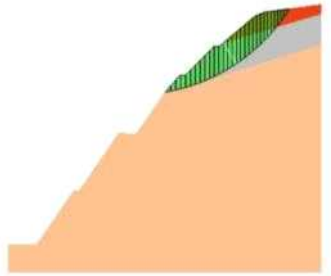
| 건기시 | 우기시 | 지진시 |
|---|---|---|
| 안전율 : 1.95 | 안전율 : 1.28 | 안전율 : 1.12 |

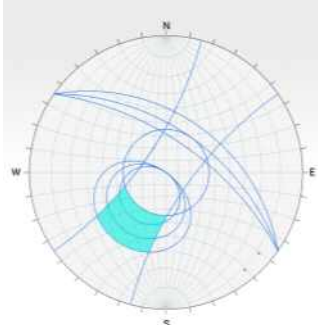
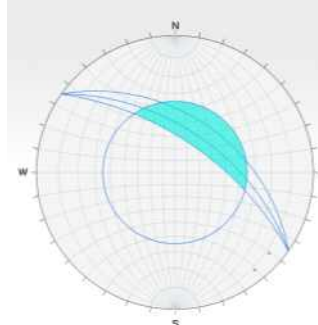
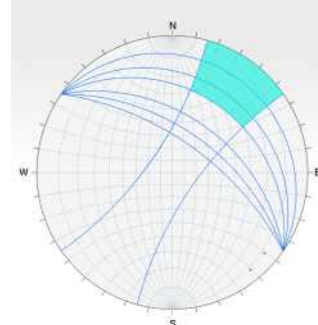
| 구 분 | 평면파괴 | 쇄기파괴 | 전도파괴 |
|---|---|---|---|
| 해석결과 | 안정 | 안정 | 안정 |
