## 제24장 상주절토24

### 24.1 대상 시설물 현황

본 시설물은 경상북도 군위군 소보면 서경리(상주영천고속도로 30.413~30.588km)에 위치한 사면으로서 총 연장 175.0m, 높이 45.3m의 절토사면으로 시공되어 있다.

## 2025년 2종성능평가

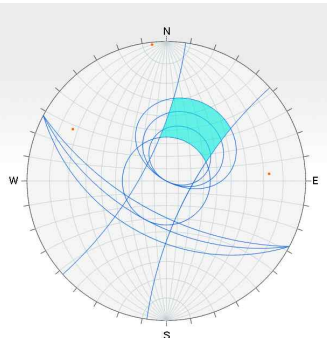
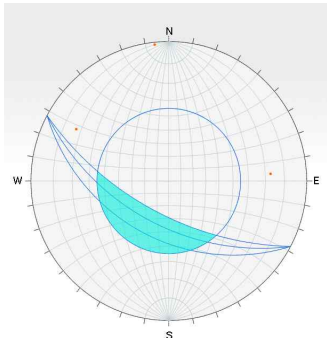
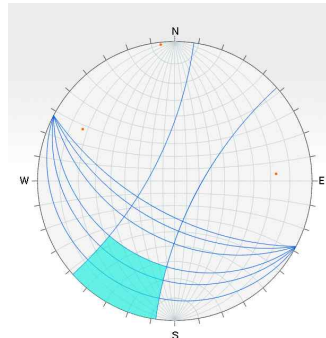
| 구 분 | | J1 | J2 | J3 | 절리상태 점수 | | |
|---|---|---|---|---|---|---|---|
| 안정 | | 안정 | | 안정 | | | |
| <ul style="list-style-type: none"><li>● 평면파괴 영역에 절리군의 극점이 분포하고 있지 않음</li><li>● 쌓기파괴 영역에 절리군의 극점이 분포하고 있지 않음</li><li>● 전도파괴 영역에 절리군의 극점이 분포하고 있지 않음</li></ul> | | | | | | | |

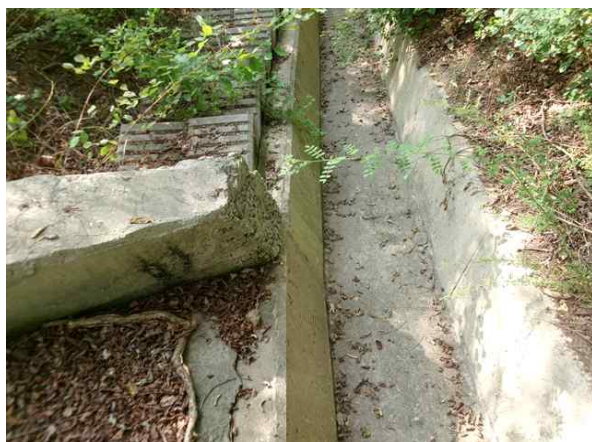
사면내 배수시설은 소단배수로 및 산마루측구가 시공되어 있으며, 조사결과 소단배수로 균열, 망상균열, 파손, 산마루측구 균열, 재료분리가 일부 발생한 것으로 조사되었다.

| 구 분 | 손상 내용 | 단위 | 손상수량<br>(개소 / 수량) | 손상 원인 | 비 고 |
|---|---|---|---|---|---|
| 배수 조건 | 소단배수로 | 균열 | m | 3EA / 5.0 | 초기건조수축 우수유입 |

1소단배수로 균열

| 구분 | 손상내용 | 보수방안 | 손상<br>물량 | 보수<br>물량 | 단<br>위 | 단가<br>(천원) | 개략공사<br>비<br>(천원) | 우<br>선<br>순<br>위 |
|---|---|---|---|---|---|---|---|---|
| 배수시설 | 소단배수로 균열 | 주입보수 | 5.00 | 7.50 | m | 65 | 488 | 1 |

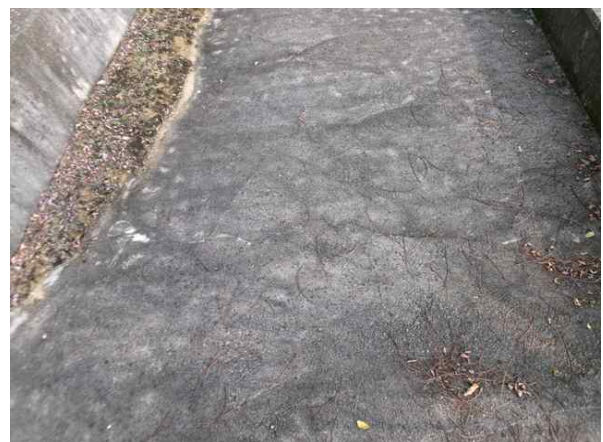
| 구 분 | 손상 내용 | 단위 | 손상수량<br>(개소 / 수량) | 손상 원인 | 비 고 |
|---|---|---|---|---|---|
| 배수 조건 | 산마루측구 | 균열 | m | 7EA / 7.0 | 초기건조수축 우수유입 |

산마루측구 균열

| 구분 | 손상내용 | 보수방안 | 손상<br>물량 | 보수<br>물량 | 단<br>위 | 단가<br>(천원) | 개략공사<br>비<br>(천원) | 우<br>선<br>순<br>위 |
|---|---|---|---|---|---|---|---|---|
| | 산마루측구 균열 | 주입보수 | 7.00 | 10.50 | m | 65 | 683 | 1 |

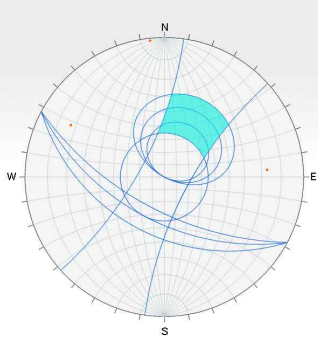
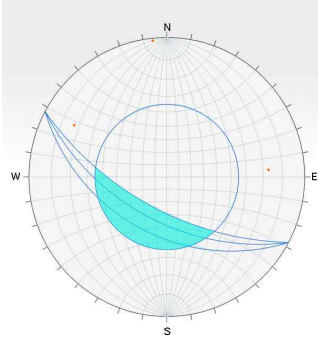
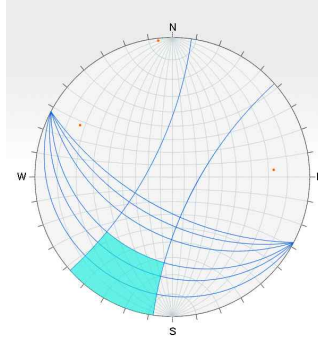
| 구 분 | 평면파괴 | 쇄기파괴 | 전도파괴 |
|---|---|---|---|
| 해석결과 | 안정 | 안정 | 안정 |
