## 제25장 영천절토25

## 25.1 대상 시설물 현황

본 시설물은 경상북도 군위군 소보면 산법리(상주영천고속도로 31.213~31.733km)에 위치한 사면으로서 총 연장 520.0m, 높이 96.0m의 절토사면으로 시공되어 있다.

## 2025년 2종성능평가

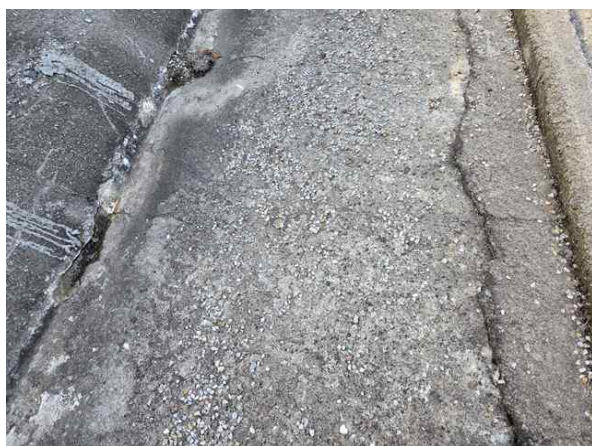
| 구 분 | 손상 내용 | 단위 | 손상수량<br>(개소 / 수량) | 손상 원인 | 비 고 |
|---|---|---|---|---|---|
| 배수 조건 | 소단배수로 | 균열 | m | 11EA / 27.0 | 초기건조수축, 우수유입 |

소단배수로 균열

| 구분 | 손상내용 | 보수방안 | 손상<br>물량 | 보수<br>물량 | 단<br>위 | 단가<br>(천원) | 개략공사비<br>(천원) | 우선<br>순위 |
|---|---|---|---|---|---|---|---|---|
| 배수시설 | 소단배수로 균열 | 주입보수 | 27.00 | 10.13 | m | 65 | 658 | 1 |

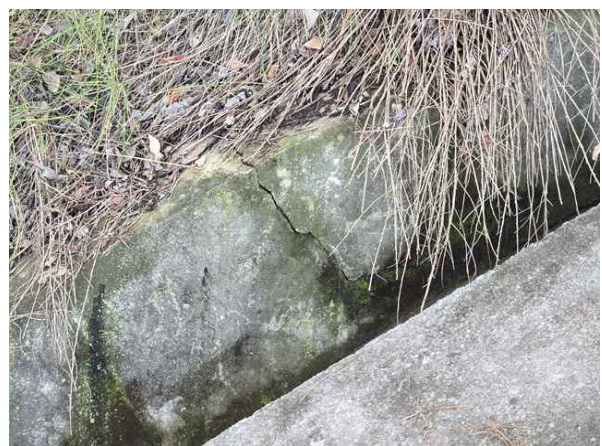
| 구 분 | 손상 내용 | 단위 | 손상수량<br>(개소 / 수량) | 손상 원인 | 비 고 |
|---|---|---|---|---|---|
| 배수 조건 | 산마루측구 | 파손 | m² | 1EA / 0.05 | 초기건조수축, 우수유입 |

산마루측구 파손

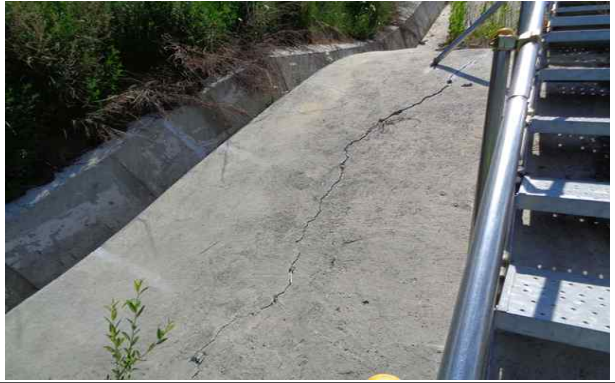
| 구 분 | | 손상 내용 | 단위 | 손상수량<br>(개소 / 수량) | 손상 원인 | 비 고 |
|---|---|---|---|---|---|---|
| | 숯크리트공 | 파손 | m <sup>2</sup> | 1EA / 0.36 | 동결융해 | |

숯크리트 균열 및 들뜸

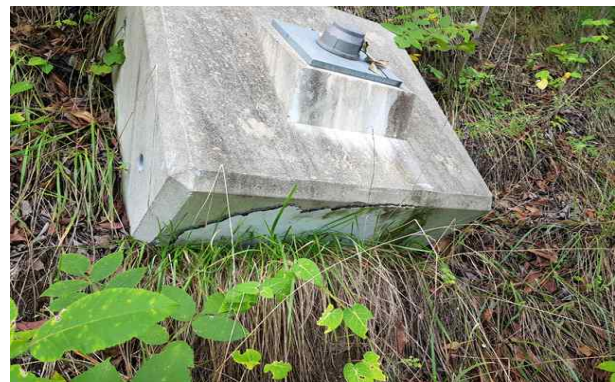
| 구 분 | | 손상 내용 | 단위 | 손상수량<br>(개소 / 수량) | 손상 원인 | 비 고 |
|---|---|---|---|---|---|---|
| 사면<br>보강공 | 격자블럭 | 앵커부 콘크리트 박락 | m <sup>2</sup> | 1EA / 0.21 | 시공미흡, 동결융해 | |

앵커부 콘크리트 박락
