## 제26장 영천절토26

본 시설물은 경상북도 군위군 소보면 평호리(상주영천고속도로 33.628~33.933km)에 위치한 사면으로서 총 연장 305.0m, 높이 47.0m의 절토사면으로 시공되어 있다.

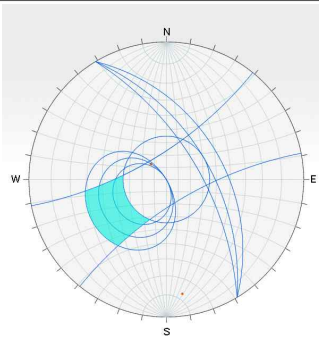
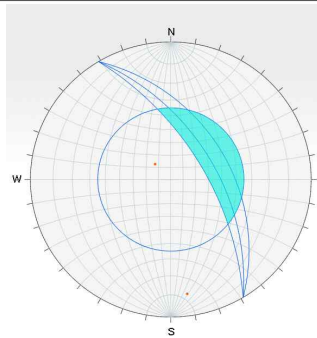
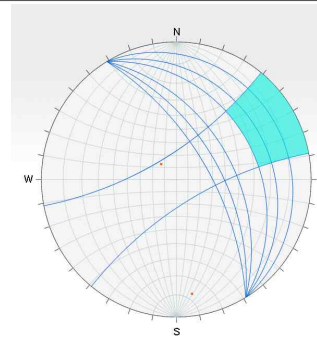
| 구 분 | | J1 | J2 | J3 | 절리상태 점수 | | |
|---|---|---|---|---|---|---|---|
| 안정 | | 안정 | | 안정 | | | |
| <ul style="list-style-type: none"><li>● 평면파괴 영역에 절리군의 극점이 분포하고 있지 않음</li><li>● 쌓기파괴 영역에 절리군의 극점이 분포하고 있지 않음</li><li>● 전도파괴 영역에 절리군의 극점이 분포하고 있지 않음</li></ul> | | | | | | | |

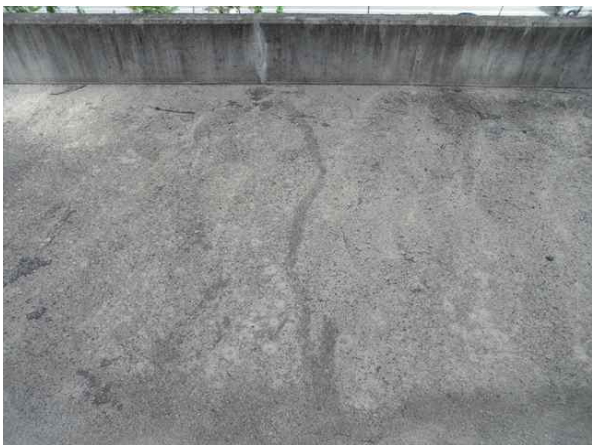
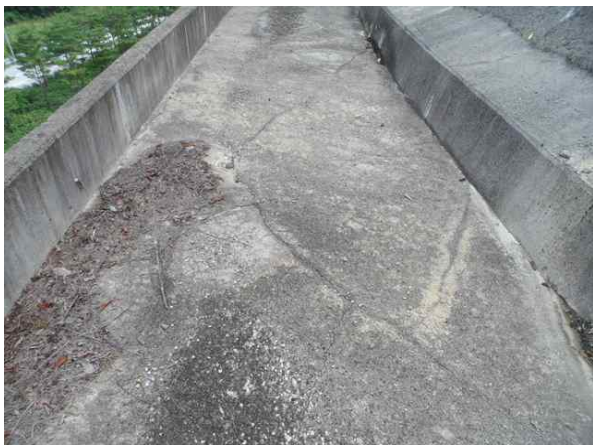
사면내 배수시설은 소단배수로 및 산마루측구가 시공되어 있으며, 조사결과 소단배수로 균열이 일부 발생한 것으로 조사되었다.

| 구 분 | 손상 내용 | 단위 | 손상수량<br>(개소 / 수량) | 손상 원인 | 비 고 |
|---|---|---|---|---|---|
| 배수 조건 | 소단배수로 | 균열 | m | 14EA / 36.0 | 초기건조수축, 우수유입 |

| 소단배수로 균열 | | 소단배수로 균열 | |

| 구분 | 손상내용 | 보수방안 | 손상<br>물량 | 보수<br>물량 | 단위 | 단가<br>(천원) | 개략공사비<br>(천원) | 우선<br>순위 |
|---|---|---|---|---|---|---|---|---|
| 배수시설 | 소단배수로 균열 | 주입보수 | 36.00 | 54.00 | m | 65 | 3,510 | 1 |

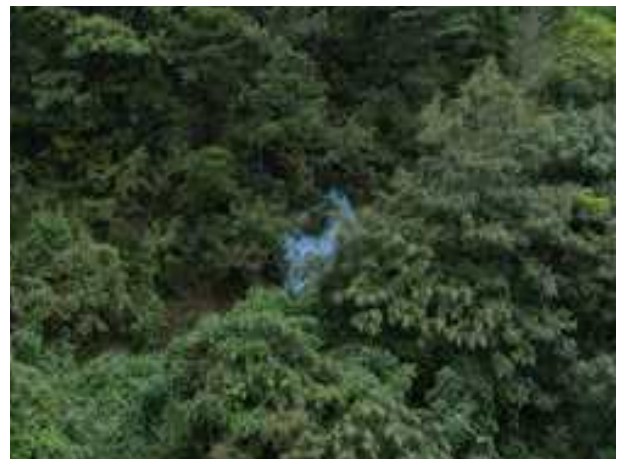
표면보호공은 사면의 안전성에는 직접적인 영향을 주지 않으나, 사면의 상태보호 및 유지에 영향을 미치는 요소이다. 현장조사 결과, 33.828k 1단의 표층유실 임시보수부는 식생 활착이 일부 부족한 곳으로 지표수가 유입되어 발생한 것으로 판단되며, 현재 임시보수 상태는 양호하므로 주의관찰 후 조치가 필요하다. 슛크리트 균열, 백태, 파손은 시공당시 발생한 미세균열에 지표수유입, 공용기간 경과에 따른 열화 등에 의해 발생한 것으로 손상의 진전 방지를 위해 단면보수 및 주의관찰이 필요하다.

표층유실 임시보수부 전경

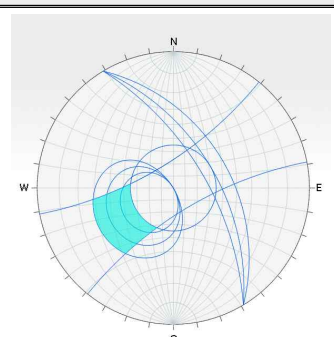
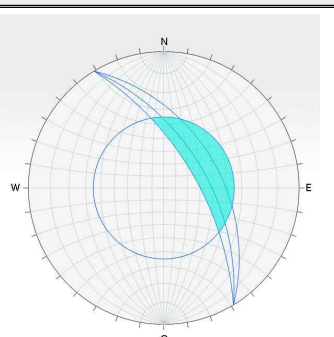
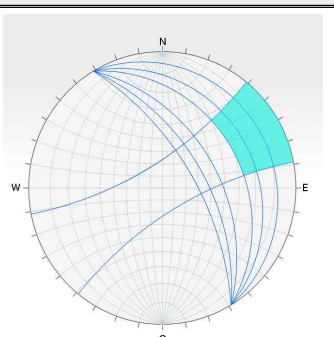
| 구 분 | 평면파괴 | 쇄기파괴 | 전도파괴 |
|---|---|---|---|
| 해석결과 | 안정 | 안정 | 안정 |

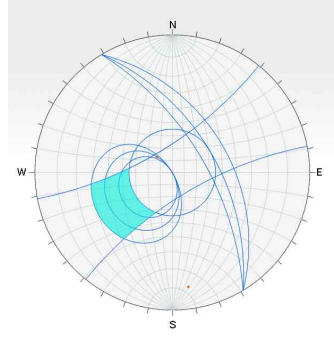
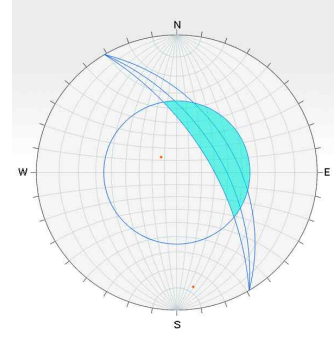
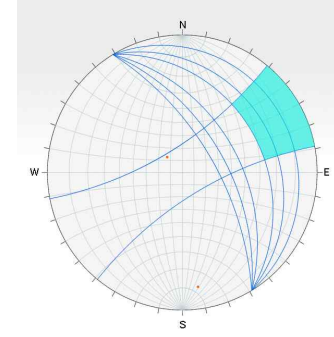
| 구 분 | 평면파괴 | 쇄기파괴 | 전도파괴 |
|---|---|---|---|
| 해석결과 | 안정 | 안정 | 안정 |

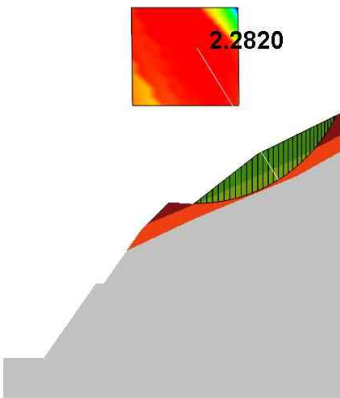
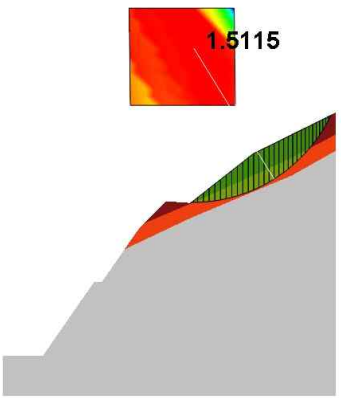
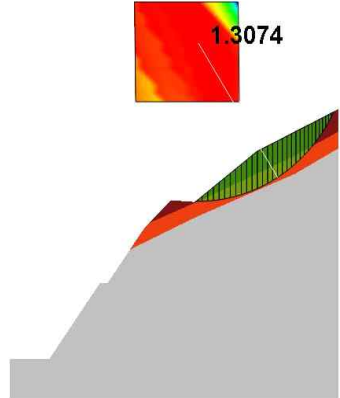
| 건기시 | 우기시 | 지진시 |
|---|---|---|
| 안전율 : 2.28 | 안전율 : 1.51 | 안전율 : 1.30 |
