## 제28장 영천절토28

본 시설물은 경상북도 구미시 장천면 오로리(상주영천고속도로 37.175~37.415km)에 위치한 사면으로서 총 연장 240.0m, 높이 41.0m의 절토사면으로 시공되어 있다.

## 2025년 2종성능평가

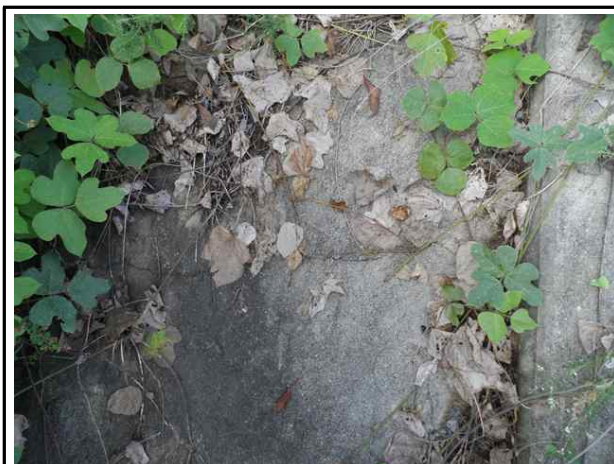
사면내 배수시설은 소단배수로, 산마루측구, 수직도수로가 시공되어 있으며, 조사결과 소단배수로 균열, 토사퇴적, 산마루측구 파손, 수직도수로 재료분리가 일부 발생한 것으로 조사되었다.

| 구 분 | 손상 내용 | 단위 | 손상수량<br>(개소 / 수량) | 손상 원인 | 비 고 |
|---|---|---|---|---|---|
| 배수 조건 | 소단배수로 | 균열 | m | 4 / 8.0 | 초기건조수축, 우수유입 |

소단배수로 균열

| 구분 | 손상내용 | 보수방안 | 손상<br>물량 | 보수<br>물량 | 단<br>위 | 단가<br>(천원) | 개략공사비<br>(천원) | 우선<br>순위 |
|---|---|---|---|---|---|---|---|---|
| 배수시설 | 소단배수로 균열 | 주입보수 | 8.00 | 12.00 | m | 65 | 780 | 1 |

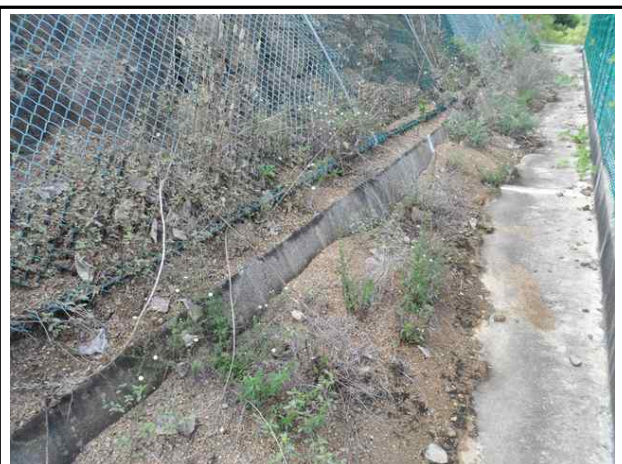
소단배수로 토사퇴적

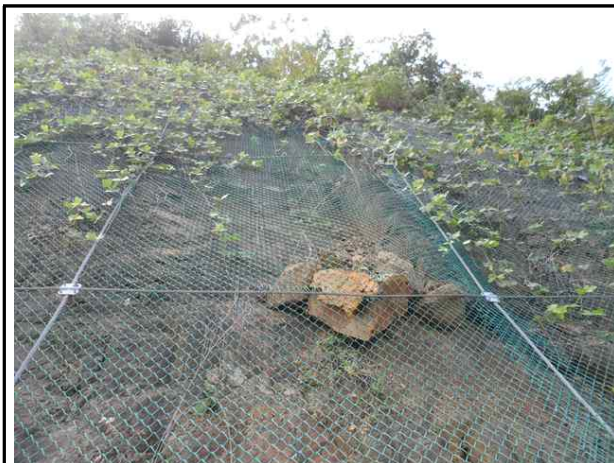
초기점검 및 기 점검사항을 토대로 확인한 결과, 37.235k 2단 뺨기파괴가 조사되었다. 조사된 손상은 집중강우, 지표수 유입, 동결융해 등에 의해 발생한 것으로 낙석방지망내 포획된 상태이며, 1소단배수로에 낙석방지울타리가 시공되어 있어서 손상의 주행차로 침범의 우려가 적으므로 즉각적인 보수보다는 진전여부에 대한 주의관찰이 요구된다. 추후 진전시 계단식옹벽, 락볼트 시공 등과 같은 보수대책 수립이 필요하다.

| 구 분 | 손상 내용 | 단위 | 손상수량<br>(개소 / 수량) | 손상 원인 | 비 고 |
|---|---|---|---|---|---|
| 붕괴 이력 | 뺨기파괴 | m³ | 1 / 10.0 | 강우, 지표수 유입 | |

37.235k 뺨기파괴(2.0\*10.0\*0.5)

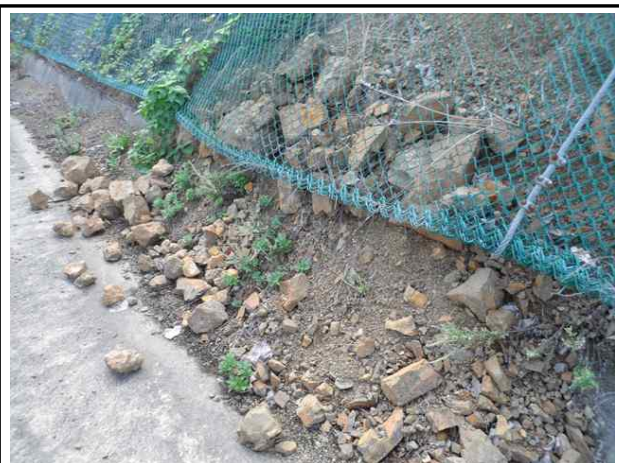
37.235k 뺨기파괴(2.0\*10.0\*0.5)

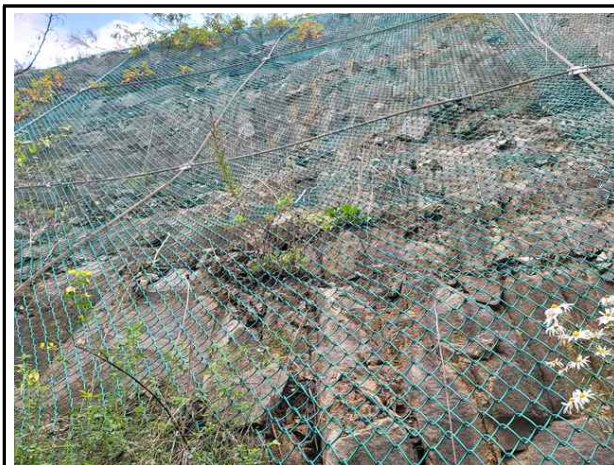
낙석은 암반사면에서 빈번히 발생하는 붕괴유형으로 사면내 관찰되는 이완암 및 뜬돌의 규모 등을 조사하는 항목이다. 37.215k 1단 이완암 및 뜬돌이 조사되었으며, 37.235k 2단 썰기파괴에 의한 낙석퇴적이 조사되었다. 조사된 손상은 집중강우, 지표수 유입, 공용중 열화 등에 의한 것으로 낙석방지망, 낙석방지울타리로 인해 하부 퇴적물의 주행차로 침범의 우려가 적으므로 손상의 진전여부에 대한 주의관찰이 요구되며, 낙석퇴적은 정비를 통한 유지관리가 필요하다.

37.215k 이완암 및 뜬돌(10.0\*10.0\*0.2)

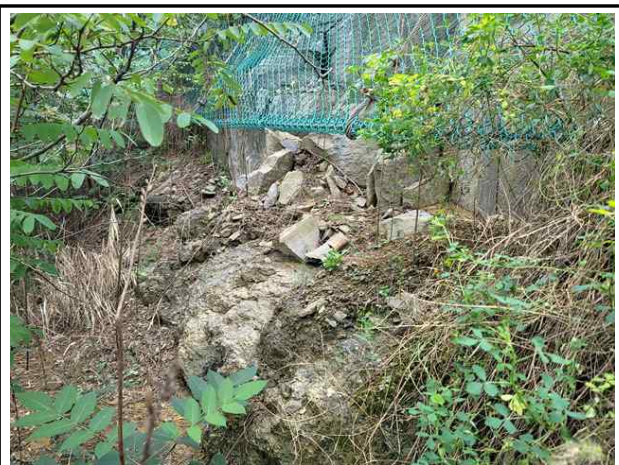
| 구 분 | 손상 내용 | 단위 | 손상수량<br>(개소 / 수량) | 손상원인 | 비 고 |
|---|---|---|---|---|---|
| 낙 석 | 토사 및 낙석퇴적 | m³ | 1 / 2.0 | 강우, 지표수 유입 | |

37.215k 토사 및 낙석퇴적(10.0\*1.0\*0.2)

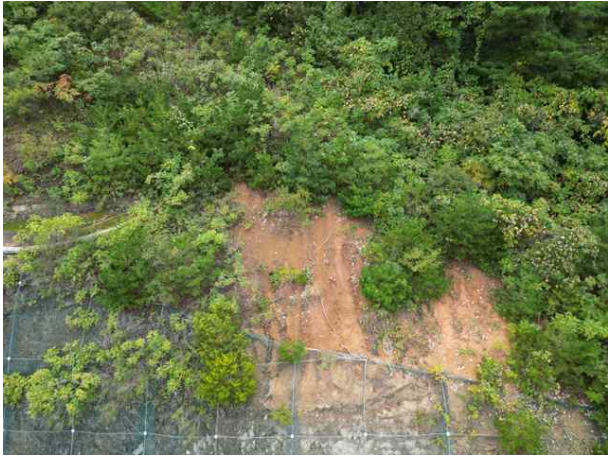
표면보호공은 사면의 안전성에는 직접적인 영향을 주지 않으나, 사면의 상태보호 및 유지에 영향을 미치는 요소이다. 현장조사 결과, 37.215k 표층유실은 강우, 지표수 유입 등에 의해 발생한 손상으로 상부에 인장균열 등의 손상은 없고, 장마철 강우시 지표수에 의해 손상의 증가할 수 있으므로 주의관찰이 요구된다. 낙석방지망 설치 및 상단 산마루측구가 설치되어 있으므로 주의관찰 후 손상의 진전시 보호공 조치를 실시하는 유지관리가 유리할 것으로 보인다.

| 구 분 | | 손상 내용 | 단위 | 손상수량<br>(개소 / 수량) | 손상 원인 | 비 고 |
|---|---|---|---|---|---|---|
| 표면<br>보호공 | 식생공 | 표층유실 | m³ | 1 / 24.0 | 강우, 지표수 유입 | |

| 37.215k 표층유실(10.0*8.0*0.3) | 2023년 정밀안전점검 전경 |
