## 제29장 상주절토29

### 29.1 대상 시설물 현황

본 시설물은 경상북도 구미시 장천면 오로리(상주영천고속도로 38.165~38.455km)에 위치한 사면으로서 총 연장 240.0m, 높이 39.0m의 절토사면으로 시공되어 있다.

## 2025년 2종성능평가

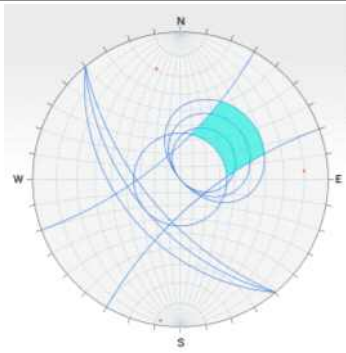
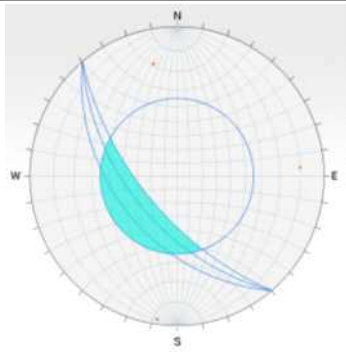
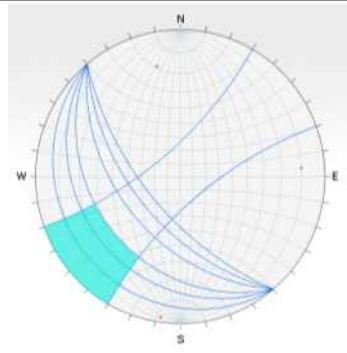
| 구 분 | | J1 | J2 | J3 | 절리상태 점수 | | |
|---|---|---|---|---|---|---|---|
| 안정 | | 안정 | | 안정 | | | |
| <ul style="list-style-type: none"><li>● 평면파괴 영역에 절리군의 극점이 분포하고 있지 않음</li><li>● 쌓기파괴 영역에 절리군의 극점이 분포하고 있지 않음</li><li>● 전도파괴 영역에 절리군의 극점이 분포하고 있지 않음</li></ul> | | | | | | | |

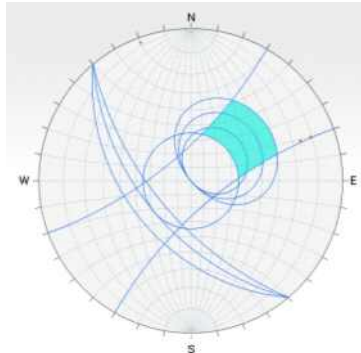
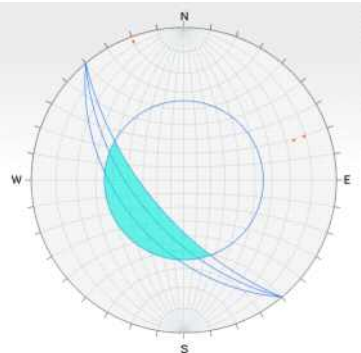
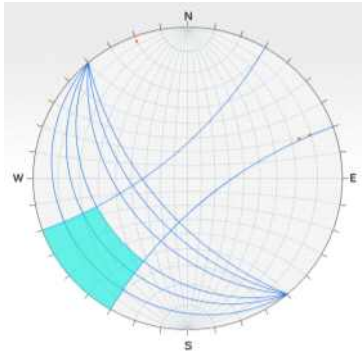
| 구 분 | | J4 | J5 | J6 | 절리상태 점수 | | |
|---|---|---|---|---|---|---|---|
| 안정 | | 안정 | | 안정 | | | |
| <ul style="list-style-type: none"><li>● 평면파괴 영역에 절리군의 극점이 분포하고 있지 않음</li><li>● 썰기파괴 영역에 절리군의 극점이 분포하고 있지 않음</li><li>● 전도파괴 영역에 절리군의 극점이 분포하고 있지 않음</li></ul> | | | | | | | |

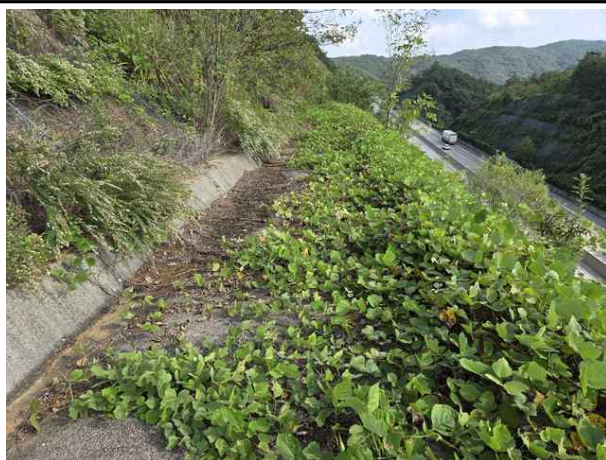
사면내 배수시설은 소단배수로, 산마루측구가 시공되어 있으며, 조사결과 소단배수로 균열, 파손 및 철근노출, 재료분리, 토사퇴적, 산마루측구 균열, 재료분리, 들뜸이 일부 발생한 것으로 조사되었다.

| 구 분 | 손상 내용 | 단위 | 손상수량<br>(개소 / 수량) | 손상 원인 | 비 고 |
|---|---|---|---|---|---|
| 배수 조건 | 소단배수로 | 균열 | m | 3 / 5.0 | 건조수축, 우수유입 |

소단배수로 토사퇴적

| 구분 | 손상내용 | 보수방안 | 손상<br>물량 | 보수<br>물량 | 단<br>위 | 단가<br>(천원) | 개략공사비<br>(천원) | 우선<br>순위 |
|---|---|---|---|---|---|---|---|---|
| 배수시설 | 소단배수로 균열 | 주입보수 | 5.00 | 7.50 | m | 65 | 488 | 1 |

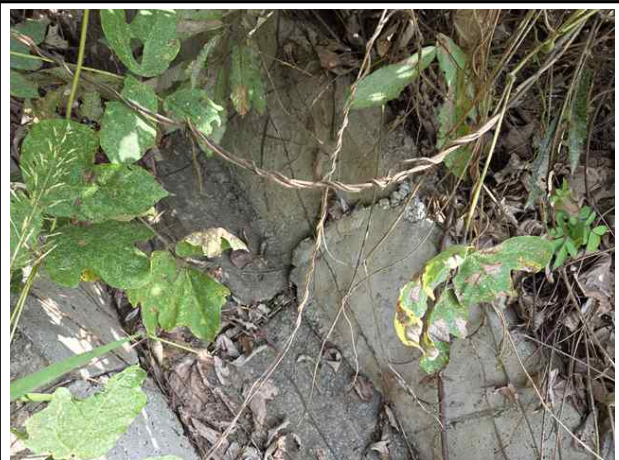
| 구 분 | 손상 내용 | 단위 | 손상수량<br>(개소 / 수량) | 손상 원인 | 비 고 |
|---|---|---|---|---|---|
| | 산마루측구 | 들뜸 | m <sup>2</sup> | 1 / 0.15 | 다짐불량, 우수유입 |

산마루측구 들뜸

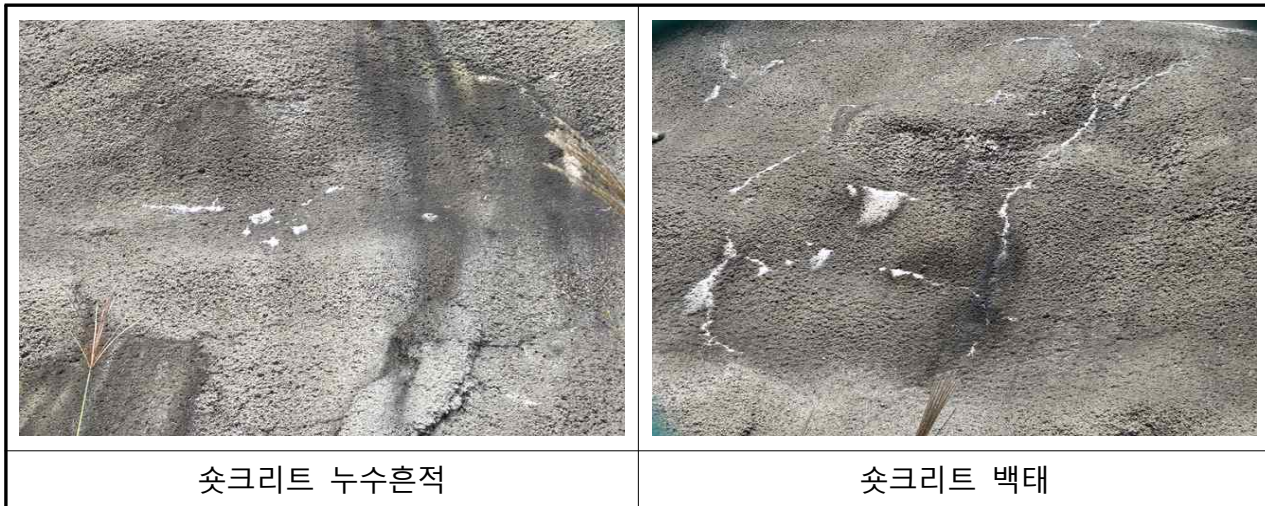
표면보호공은 사면의 안전성에는 직접적인 영향을 주지 않으나, 사면의 상태보호 및 유지에 영향을 미치는 요소이다. 숯크리트 망상균열, 백태, 누수흔적은 시공당시 발생한 건조수축에 의한 균열부 지속적인 지표수 유입, 공용기간 증가에 의한 열화 등에 의한 것으로 판단되며, 숯크리트 구간은 소일네일링이 함께 시공된 구간으로 현재까지 안전성에 큰 문제는 없는 것으로 보이나, 공용기간 증가에 따른 손상의 추가 및 진전이 발생할 수 있으므로 주기적인 점검을 통한 유지관리가 필요하다.

| 구 분 | | 손상 내용 | 단위 | 손상수량<br>(개소 / 수량) | 손상 원인 | 비 고 |
|---|---|---|---|---|---|---|
| 표면<br>보호공 | 숯크리트 | 망상균열 | m <sup>2</sup> | 1 / 15.0 | 건조수축, 우수유입 | |
| | | 백태 | m <sup>2</sup> | 25 / 1.05 | 건조수축, 우수유입 | |
| | | 누수흔적 | m <sup>2</sup> | 5 / 25.0 | 강우, 지표수유입 | |

| 구분 | 손상내용 | 보수방안 | 손상<br>물량 | 보수<br>물량 | 단<br>위 | 단가<br>(천원) | 개략공사비<br>(천원) | 우선<br>순위 |
|---|---|---|---|---|---|---|---|---|
| 부대시설 | 숫크리트 망상균열 | 주의관찰 | 15.00 | 22.50 | m <sup>2</sup> | - | - | - |
| | 숫크리트 누수흔적 | 주의관찰 | 25.00 | 37.50 | m <sup>2</sup> | - | - | - |

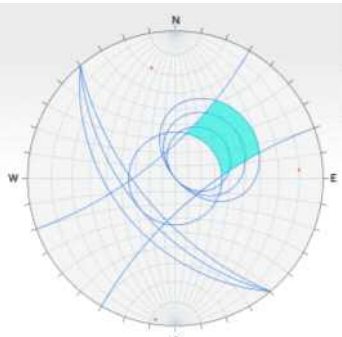
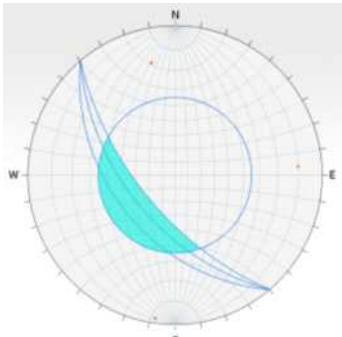
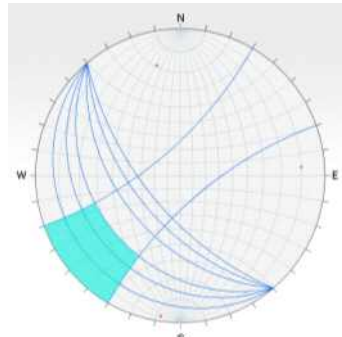
| 구 분 | 평면파괴 | 쇄기파괴 | 전도파괴 |
|---|---|---|---|
| 해석결과 | 안정 | 안정 | 안정 |

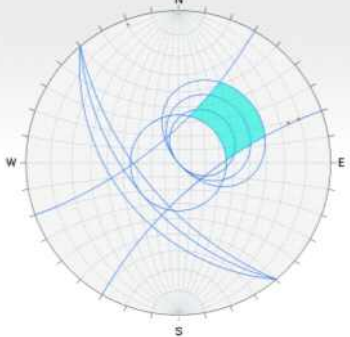
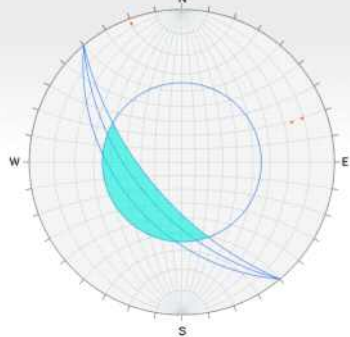
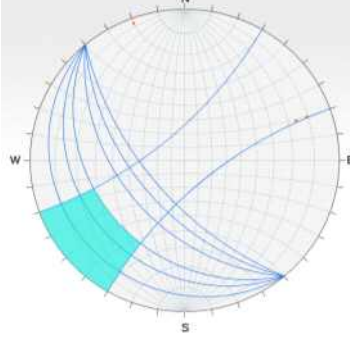
| 구 분 | 평면파괴 | 쇄기파괴 | 전도파괴 |
|---|---|---|---|
| 해석결과 | 안정 | 안정 | 안정 |
