## 제30장 상주절토30

## 30.1 대상 시설물 현황

본 시설물은 경상북도 구미시 장천면 오로리(상주영천고속도로 38.525~38.685km)에 위치한 사면으로서 총 연장 160.0m, 높이 41.0m의 절토사면으로 시공되어 있다.

2025년 2종성능평가

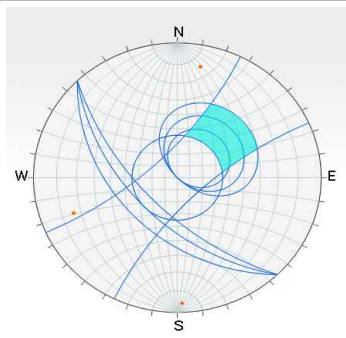
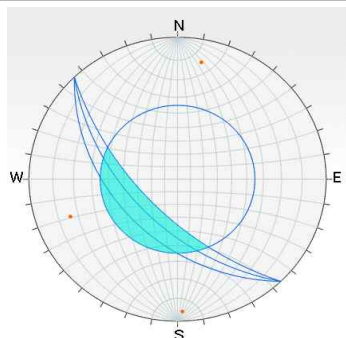
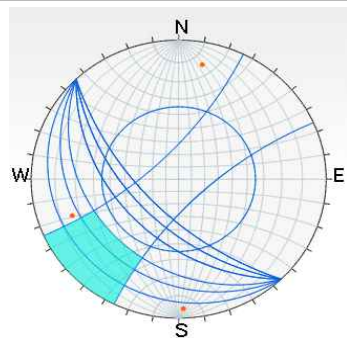
| 구 분 | | J1 | J2 | J3 | 절리상태 점수 | | |
|---|---|---|---|---|---|---|---|
| 안정 | | 안정 | | 안정 | | | |
| <ul style="list-style-type: none"><li>● 평면파괴 영역에 절리군의 극점이 분포하고 있지 않음</li><li>● 쌓기파괴 영역에 절리군의 극점이 분포하고 있지 않음</li><li>● 전도파괴 영역에 절리군의 극점이 분포하고 있지 않음</li></ul> | | | | | | | |

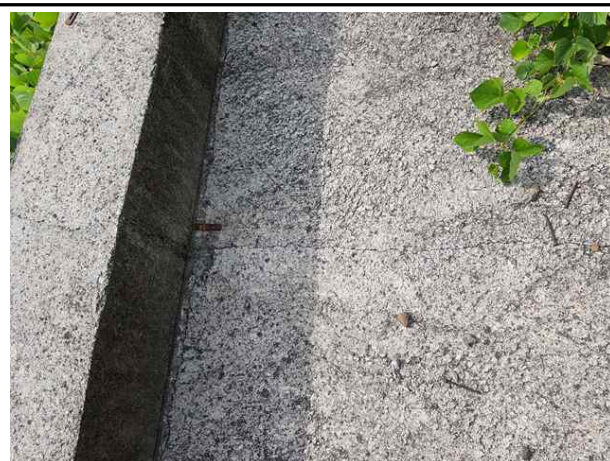
사면내 배수시설은 소단배수로, 산마루측구가 시공되어 있으며, 조사결과 소단배수로 균열, 토사 및 낙석적치, 산마루측구 균열, 재료분리가 일부 발생한 것으로 조사되었다.

| 구 분 | | 손상 내용 | 단위 | 손상수량<br>(개소 / 수량) | 손상 원인 | 비 고 |
|---|---|---|---|---|---|---|
| 배수 조건 | 소단배수로 | 균열 | m | 3 / 6.0 | 건조수축, 우수유입 | |

소단배수로 균열

| 구분 | 손상내용 | 보수방안 | 손상<br>물량 | 보수<br>물량 | 단<br>위 | 단가<br>(천원) | 개략공사비<br>(천원) | 우선<br>순위 |
|---|---|---|---|---|---|---|---|---|
| 배수시설 | 소단배수로 균열 | 주입보수 | 6.00 | 9.00 | m | 65 | 585 | 1 |

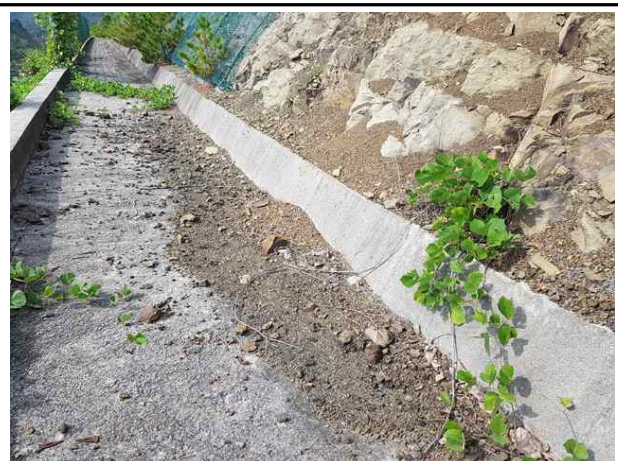
소단배수로 토사 및 낙석적치

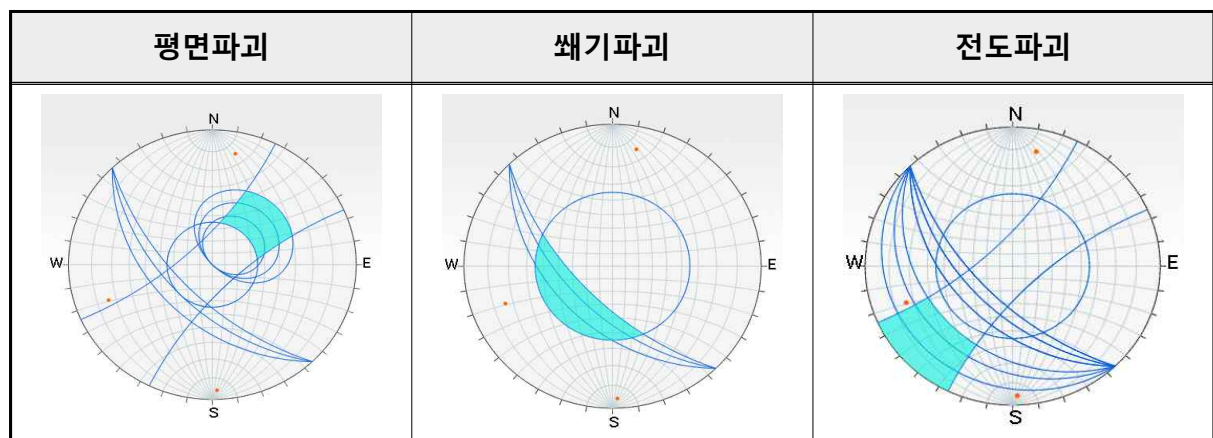
| 구 분 | 평면파괴 | 쇄기파괴 | 전도파괴 |
| 해석결과 | 안정 | 안정 | 안정 |
