## 제31장 영천절토31

### 31.1 대상 시설물 현황

본 시설물은 경상북도 군위군 효령면 불로리(상주영천고속도로 40.025~40.175km)에 위치한 사면으로서 총 연장 150.0m, 높이 31.0m의 절토사면으로 시공되어 있다.

2025년 2중성능평가

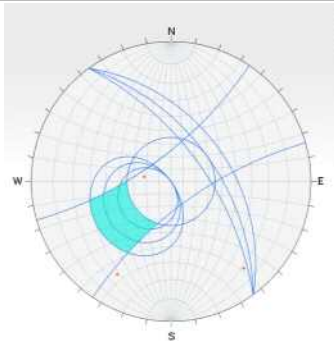
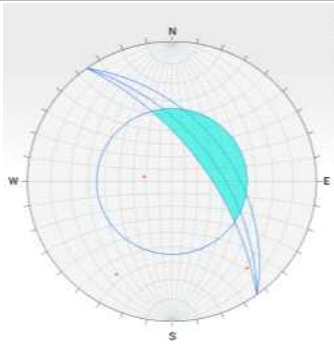
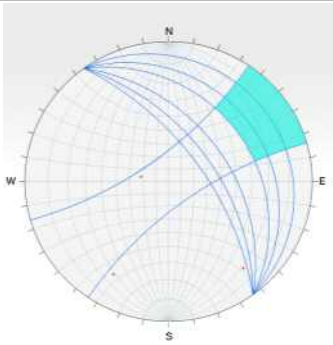
| 구 분 | | J1 | J2 | J3 | 절리상태 점수 | | |
|---|---|---|---|---|---|---|---|
| 안정 | | 안정 | | 안정 | | | |
| <ul style="list-style-type: none"><li>● 평면파괴 영역에 절리군의 극점이 분포하고 있지 않음</li><li>● 쌓기파괴 영역에 절리군의 극점이 분포하고 있지 않음</li><li>● 전도파괴 영역에 절리군의 극점이 분포하고 있지 않음</li></ul> | | | | | | | |

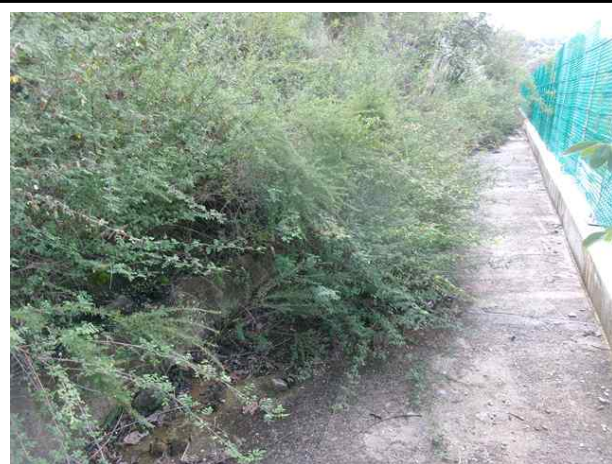
사면내 배수시설은 소단배수로 및 산마루측구, 수직도수로가 시공되어 있으며, 조사결과 소단배수로 균열, 토사퇴적이 일부 발생한 것으로 조사되었다.

| 구 분 | | 손상 내용 | 단위 | 손상수량<br>(개소 / 수량) | 손상 원인 | 비 고 |
|---|---|---|---|---|---|---|
| | 소단배수로 | 토사퇴적 | m³ | 1EA / 4.5 | 강우, 공용기간 증가 | |

소단배수로 토사퇴적

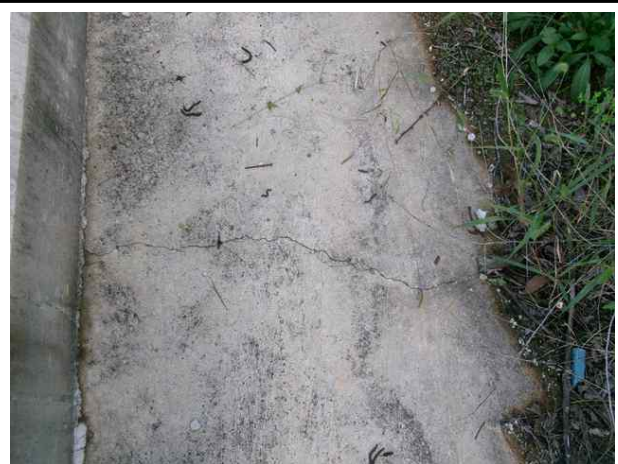
| 구 분 | | 손상 내용 | 단위 | 손상수량<br>(개소 / 수량) | 손상 원인 | 비 고 |
|---|---|---|---|---|---|---|
| 배수 조건 | 소단배수로 | 균열 | m | 4EA / 34.0 | 초기건조수축 우수유입 | |

소단배수로 균열

| 구분 | 손상내용 | 보수방안 | 손상<br>물량 | 보수<br>물량 | 단<br>위 | 단가<br>(천원) | 개략공사비<br>(천원) | 우선<br>순위 |
|---|---|---|---|---|---|---|---|---|
| 배수시설 | 소단배수로 균열 | 주입보수 | 34.00 | 51.00 | m | 65 | 3,315 | 1 |

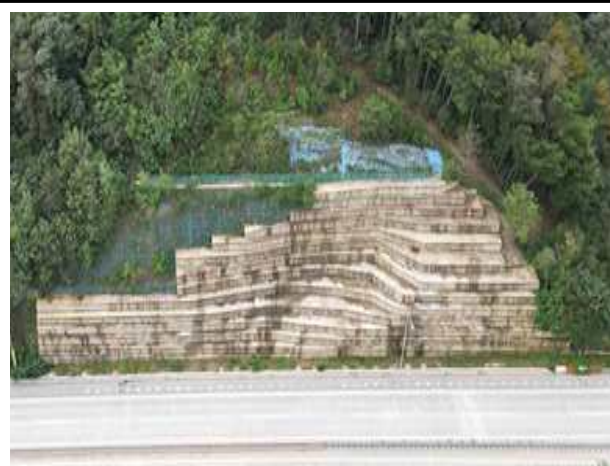
계단식옹벽+앵커공 보강(2025년 9월 30일)

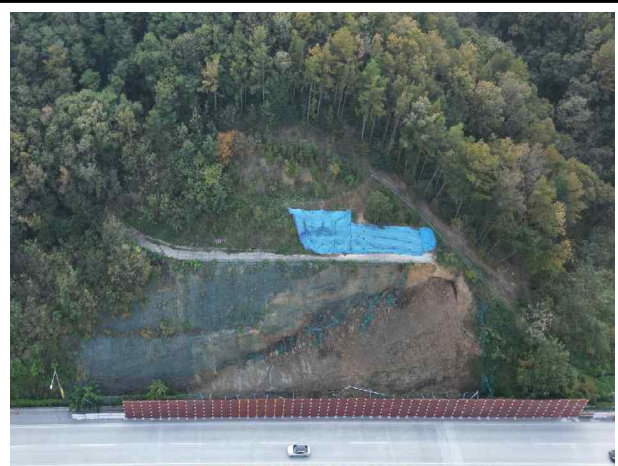
| 구 분 | 손상 내용 | 단위 | 손상수량<br>(개소 / 수량) | 손상 원인 | 비 고 |
|---|---|---|---|---|---|
| 붕괴 이력 | 사면붕괴 | m <sup>2</sup> | 1 / 3600.0 | 집중강우,<br>지반약화 | 계단식옹벽+앵커공<br>보강 |

사면붕괴(2023년 9월 12일)

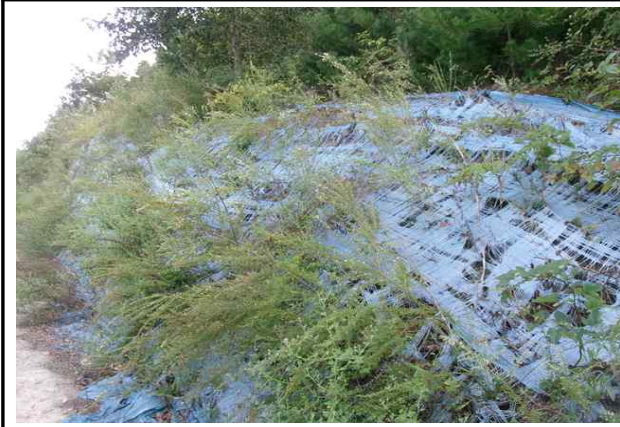
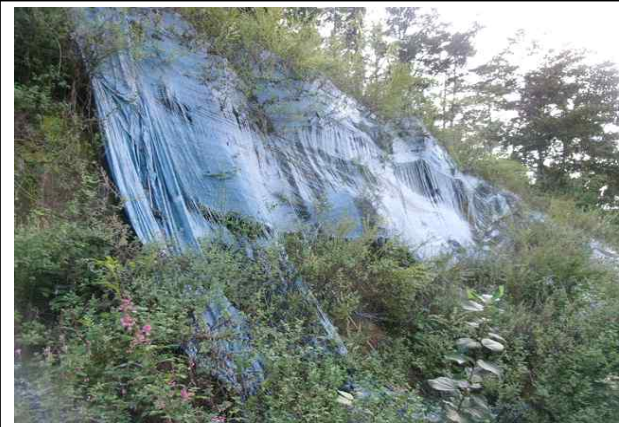
| 구 분 | | 손상 내용 | 단위 | 손상수량<br>(개소 / 수량) | 손상 원인 | 비 고 |
|---|---|---|---|---|---|---|
| 표면<br>보호공 | 식생공 | 임시보수 노후화 | m <sup>2</sup> | 1 / 150.0 | 강우, 지표수 유입 | |

| 40.065~40.095k 2단 임시보수부 노후화 | | 40.065~40.095k 2단 임시보수부 노후화 | |

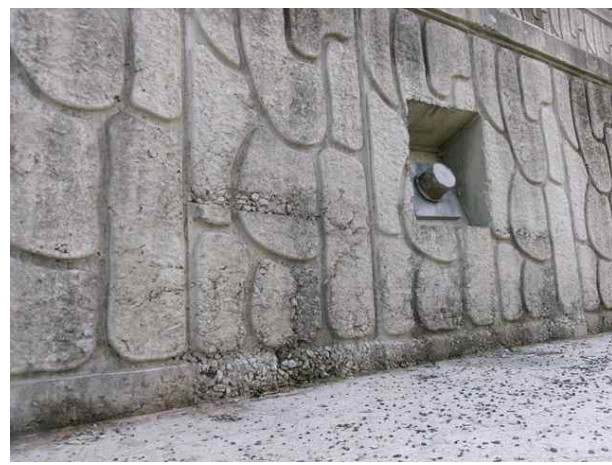
본 비탈면은 관련자료 분석 결과 2024년 9월 계단식옹벽+앵커공이 시공된 것으로 확인되었다. 조사된 손상은 계단식옹벽 균열, 균열부백태, 파손, 재료분리는 시공초기 건조수축, 온도변화, 수분접촉, 외부충격, 품질불량, 다짐미흡 등에 의해 발생한 것으로 판단되며, 손상의 정도가 경미하나 구조물의 내구성 확보 차원에서 보수를 실시하는 것이 바람직하다.

| 구 분 | 손상 내용 | 단위 | 손상수량<br>(개소 / 수량) | 손상 원인 | 비 고 |
|---|---|---|---|---|---|
| | 계단식옹벽 재료분리 | m <sup>2</sup> | 3 / 6.0 | 시공미흡, 다짐미흡 | |

계단식옹벽 재료분리

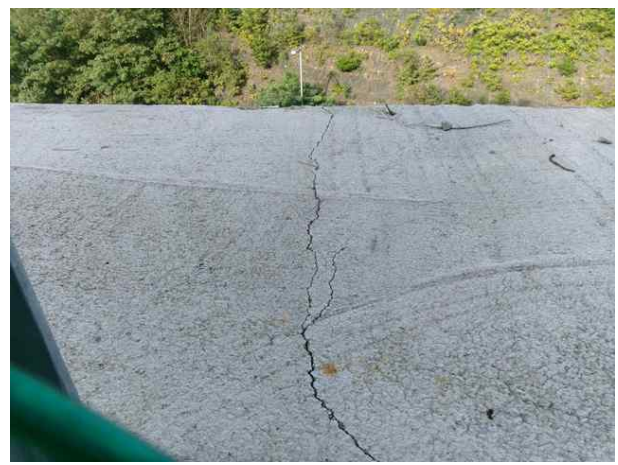
| 구 분 | 손상 내용 | 단위 | 손상수량<br>(개소 / 수량) | 손상 원인 | 비 고 |
|---|---|---|---|---|---|
| 사면<br>보강공 | 계단식옹벽 균열 | m | 2 / 4.0 | 건조수축, 우수유입 | |

계단식옹벽 균열

| 구분 | 손상내용 | 보수방안 | 손상<br>물량 | 보수<br>물량 | 단<br>위 | 단가<br>(천원) | 개략공사비<br>(천원) | 우선<br>순위 |
|---|---|---|---|---|---|---|---|---|
| 부대시설 | 계단식옹벽 균열 | 주입보수 | 4.00 | 6.00 | m | 65 | 390 | 2 |

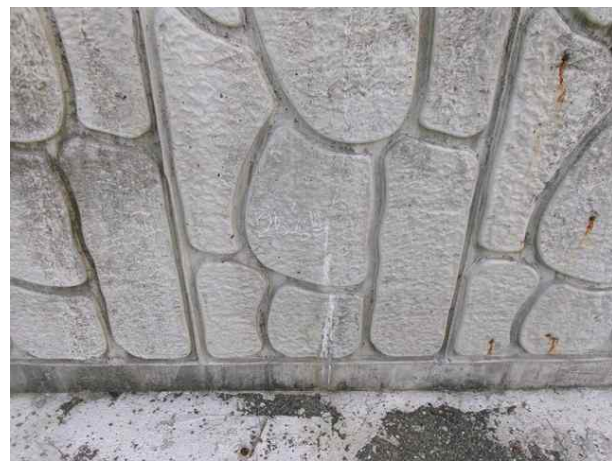
| 구 분 | 손상 내용 | 단위 | 손상수량<br>(개소 / 수량) | 손상 원인 | 비 고 |
|---|---|---|---|---|---|
| | 계단식옹벽 균열부백태 | m <sup>2</sup> | 1 / 0.2 | 건조수축, 우수유입 | |

계단식옹벽 균열부백태

| 구분 | 손상내용 | 보수방안 | 손상<br>물량 | 보수<br>물량 | 단<br>위 | 단가<br>(천원) | 개략공사비<br>(천원) | 우선<br>순위 |
|---|---|---|---|---|---|---|---|---|
| | 계단식옹벽 균열부재 | 표면처리 | 0.20 | 0.30 | m² | 54 | 16 | 2 |

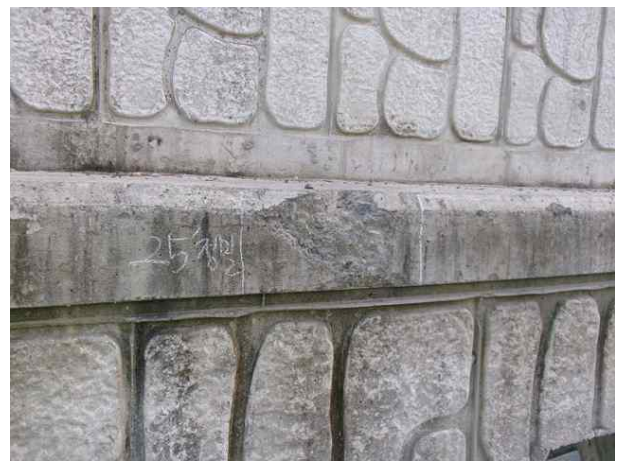
| 구 분 | 손상 내용 | 단위 | 손상수량<br>(개소 / 수량) | 손상 원인 | 비 고 |
|---|---|---|---|---|---|
| | 계단식옹벽 파손 | m <sup>2</sup> | 4 / 0.21 | 시공미흡, 외부충격 | |

계단식옹벽 파손

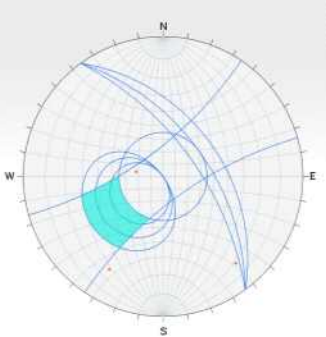
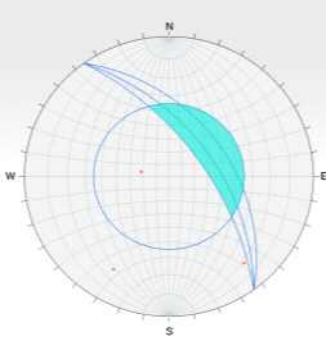
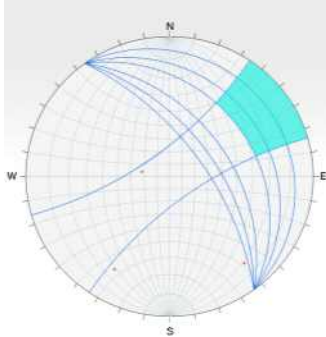
| 구 분 | 평면파괴 | 쇄기파괴 | 전도파괴 |
|---|---|---|---|
| 해석결과 | 안정 | 안정 | 안정 |
