## 제32장 영천절토32

## 32.1 대상 시설물 현황

본 시설물은 경상북도 군위군 효령면 불로리(상주영천고속도로 40.545~40.895km)에 위치한 사면으로서 총 연장 350.0m, 높이 47.0m의 절토사면으로 시공되어 있다.

## 2025년 2중성능평가

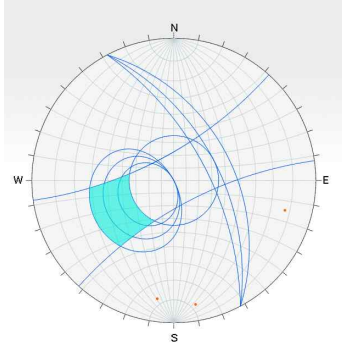
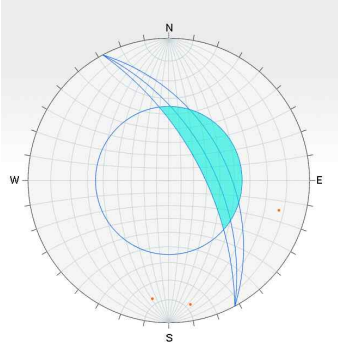
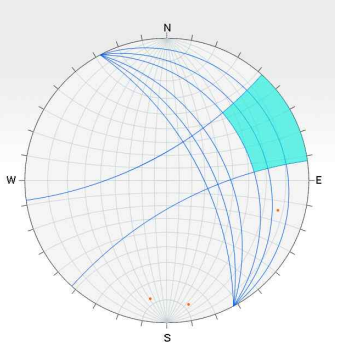
| 구 분 | | J1 | J2 | J3 | 절리상태 점수 | | |
|---|---|---|---|---|---|---|---|
| 안정 | | 안정 | | 안정 | | | |
| <ul style="list-style-type: none"><li>● 평면파괴 영역에 절리군의 극점이 분포하고 있지 않음</li><li>● 쌓기파괴 영역에 절리군의 극점이 분포하고 있지 않음</li><li>● 전도파괴 영역에 절리군의 극점이 분포하고 있지 않음</li></ul> | | | | | | | |

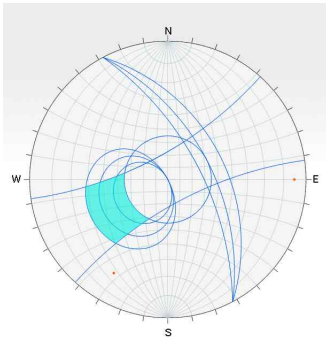
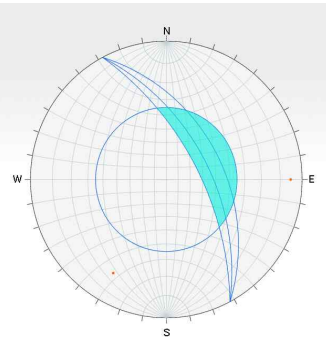
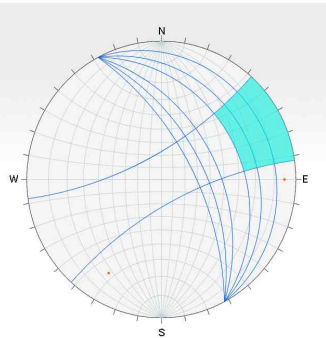
| 구 분 | | J4 | J5 | J6 | 절리상태 점수 | | |
|---|---|---|---|---|---|---|---|
| 안정 | | 안정 | | 안정 | | | |
| <ul style="list-style-type: none"><li>● 평면파괴 영역에 절리군의 극점이 분포하고 있지 않음</li><li>● 썰기파괴 영역에 절리군의 극점이 분포하고 있지 않음</li><li>● 전도파괴 영역에 절리군의 극점이 분포하고 있지 않음</li></ul> | | | | | | | |

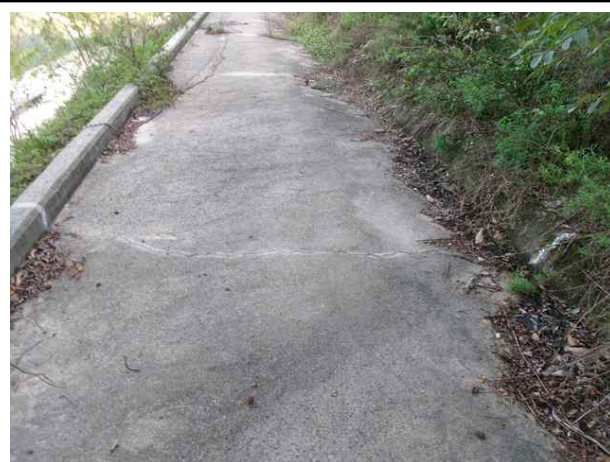
| 구 분 | 손상 내용 | 단위 | 손상수량<br>(개소 / 수량) | 손상 원인 | 비 고 |
|---|---|---|---|---|---|
| 배수 조건 | 소단배수로 균열 | m | 7 / 13.0 | 초기건조수축, 우수유입 | |

소단배수로 균열

| 구분 | 손상내용 | 보수방안 | 손상<br>물량 | 보수<br>물량 | 단<br>위 | 단가<br>(천원) | 개략공사비<br>(천원) | 우선<br>순위 |
|---|---|---|---|---|---|---|---|---|
| 배수시설 | 소단배수로 균열 | 주입보수 | 13.00 | 19.50 | m | 65 | 1,268 | 1 |

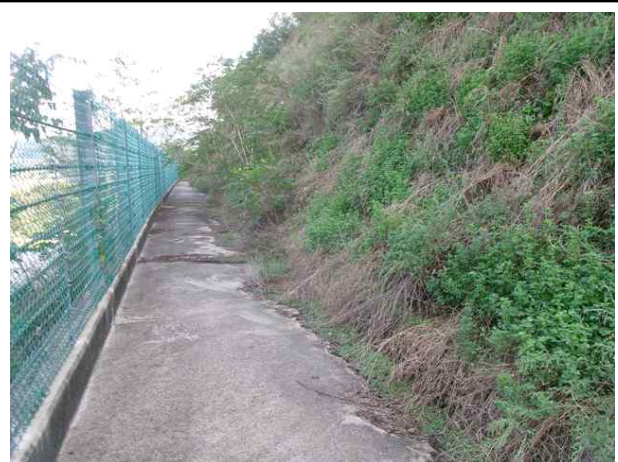
소단배수로 토사 및 식생퇴적

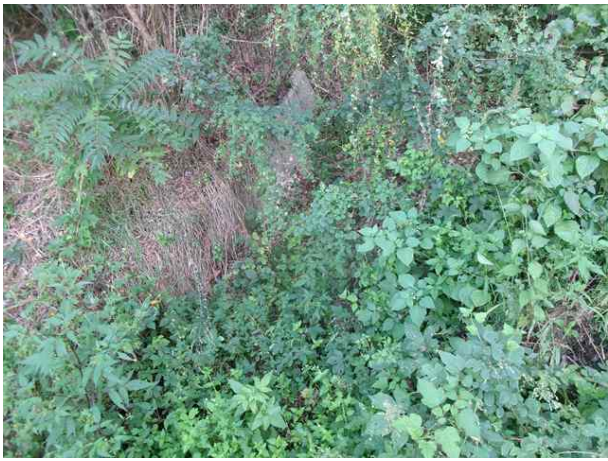
| 산마루측구 토사퇴적 | 수직도수로 파손 |

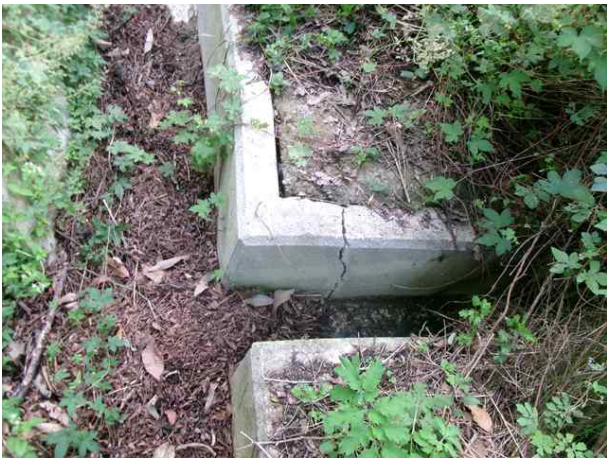
| 구 분 | 손상 내용 | 단위 | 손상수량<br>(개소 / 수량) | 손상 원인 | 비 고 |
|---|---|---|---|---|---|
| | 수직도수로 파손 | m <sup>2</sup> | 1 / 0.15 | 다짐미흡, 우수유입 | |

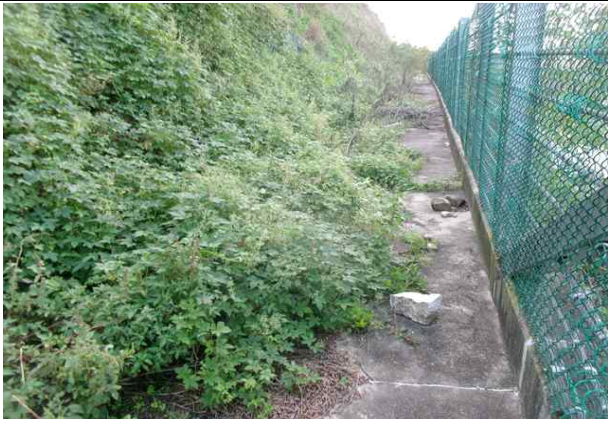
| 구 분 | 손상 내용 | 단위 | 손상수량<br>(개소 / 수량) | 손상원인 | 비 고 |
|---|---|---|---|---|---|
| 낙 석 | 낙석 | m³ | 1 / 0.2 | 강우, 지표수 유입 | 현장조사, 청문조사 |

| 40.700k 소단배수로 낙석 | 40.700k 3단 들뜸 및 이완암 임시보수 |

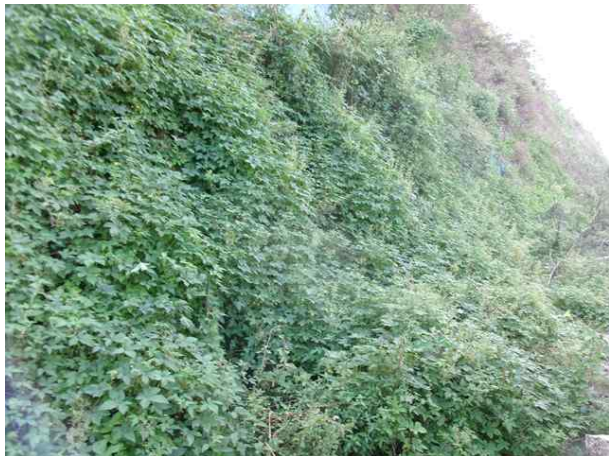
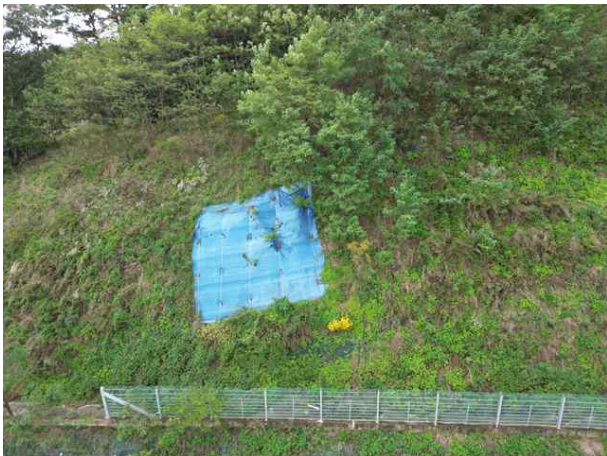
표면보호공은 사면의 안전성에는 직접적인 영향을 주지 않으나, 사면의 상태보호 및 유지에 영향을 미치는 요소이다. 40.700k 3단 강우, 지표수 유입 등에 의한 표층유실이 조사되었고, 점검일 현재 표층유실부는 식생으로 인해 정확한 조사가 어려우며, 지속적인 점검을 통한 유지관리가 필요하다.

| 구 분 | | 손상 내용 | 단위 | 손상수량<br>(개소 / 수량) | 손상 원인 | 비 고 |
|---|---|---|---|---|---|---|
| 표면<br>보호공 | 식생공 | 표층유실 | m³ | 1 / 10.0 | 강우, 지표수 유입 | |

| 40.700k 3단 표층유실 | 40.700k 3단 표층유실 |

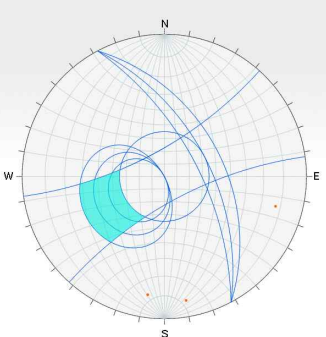
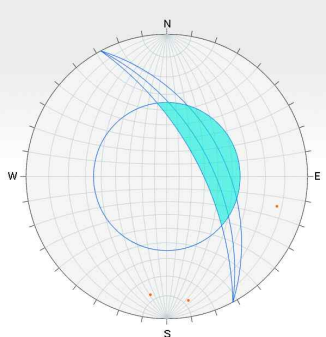
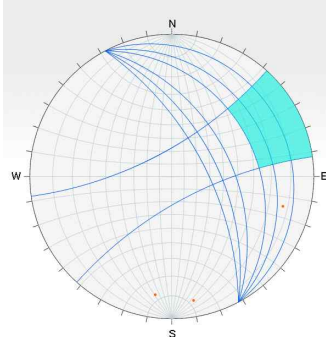
| 구 분 | 평면파괴 | 쇄기파괴 | 전도파괴 |
|---|---|---|---|
| 해석결과 | 안정 | 안정 | 안정 |

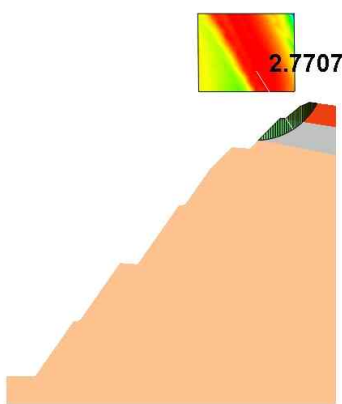
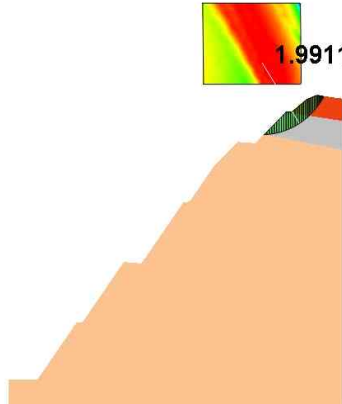
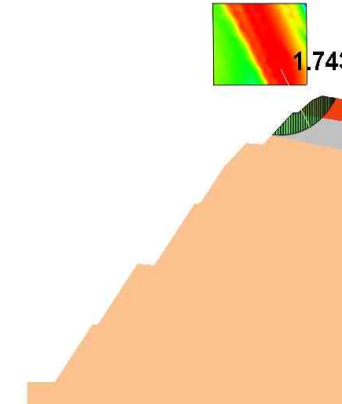
| 건기시 | 우기시 | 지진시 |
|---|---|---|
| 안전율 : 2.77 | 안전율 : 1.99 | 안전율 : 1.74 |

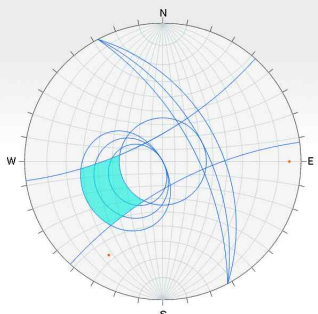
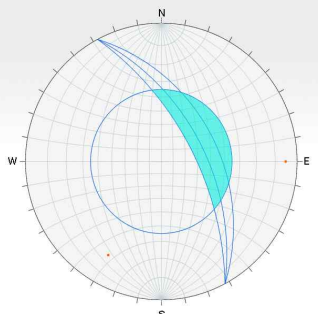
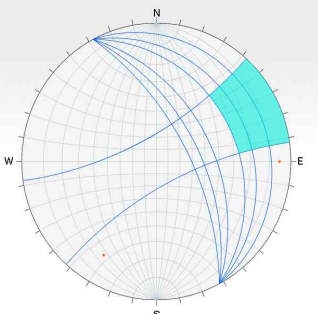
| 구 분 | 평면파괴 | 쇄기파괴 | 전도파괴 |
|---|---|---|---|
| 해석결과 | 안정 | 안정 | 안정 |
