## 제33장 영천절토33

### 33.1 대상 시설물 현황

본 시설물은 경상북도 군위군 효령면 내리리(상주영천고속도로 군위R-A 0+360~0+690)에 위치한 사면으로서 총 연장 330.0m, 높이 42.0m의 절토사면으로 시공되어 있다.

## 2025년 2종성능평가

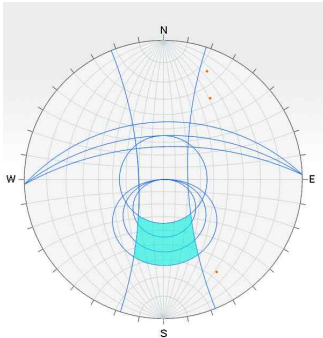
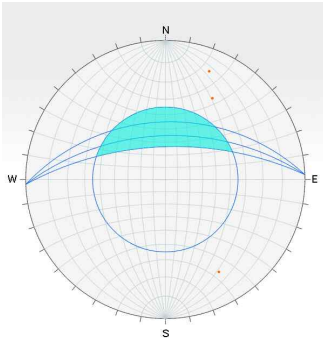
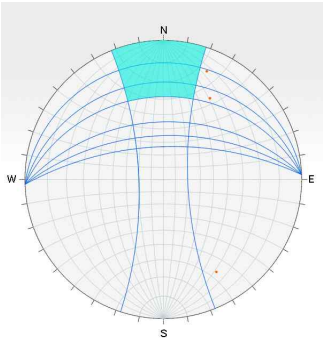
| 구 분 | | J4 | J5 | J6 | 절리상태 점수 | | |
|---|---|---|---|---|---|---|---|
| 안정 | | 안정 | | 안정 | | | |
| <ul style="list-style-type: none"><li>● 평면파괴 영역에 절리군의 극점이 분포하고 있지 않음</li><li>● 썰기파괴 영역에 절리군의 극점이 분포하고 있지 않음</li><li>● 전도파괴 영역에 절리군의 극점이 분포하고 있지 않음</li></ul> | | | | | | | |

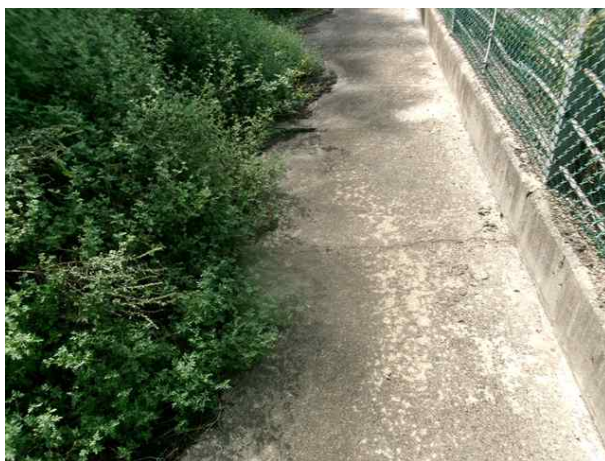
사면내 배수시설은 소단배수로 및 산마루측구, 수직도수로가 시공되어 있으며, 조사결과 소단배수로 균열, 층분리가 일부 발생한 것으로 조사되었다.

| 구 분 | | 손상 내용 | 단위 | 손상수량<br>(개소 / 수량) | 손상 원인 | 비 고 |
|---|---|---|---|---|---|---|
| 배수 조건 | 소단배수로 | 균열 | m | 7 / 18.5 | 초기건조수축, 우수유입 | |

소단배수로 균열

| 구분 | 손상내용 | 보수방안 | 손상<br>물량 | 보수<br>물량 | 단<br>위 | 단가<br>(천원) | 개략공사비<br>(천원) | 우선<br>순위 |
|---|---|---|---|---|---|---|---|---|
| 배수시설 | 소단배수로 균열 | 주입보수 | 18.50 | 27.75 | m | 65 | 1,804 | 1 |

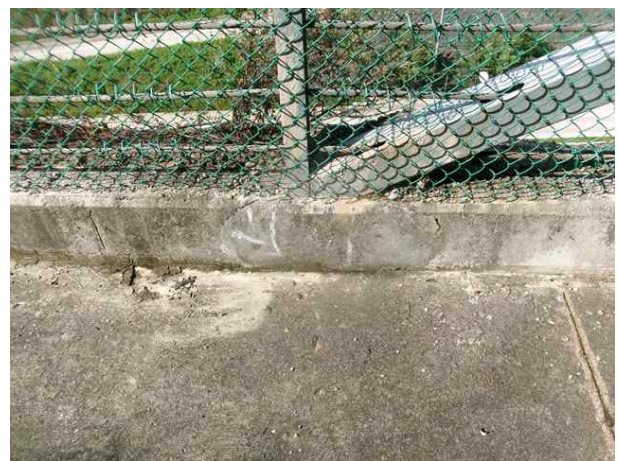
| 구 분 | | 손상 내용 | 단위 | 손상수량<br>(개소 / 수량) | 손상 원인 | 비 고 |
|---|---|---|---|---|---|---|
| | 소단배수로 | 층분리 | m <sup>2</sup> | 1 / 0.4 | 다짐불량, 우수유입 | |

소단배수로 층분리

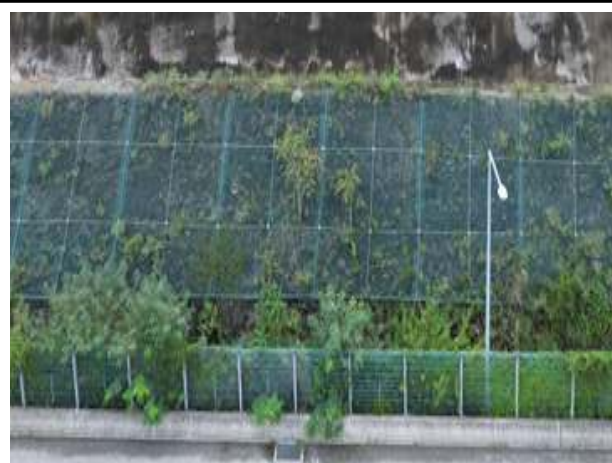
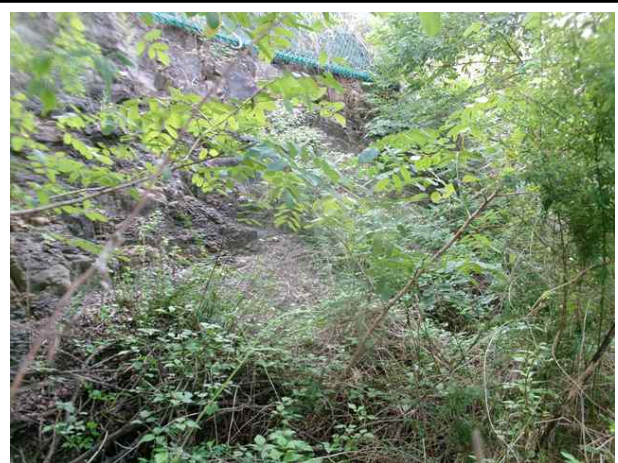
초기점검 및 기 점검사항을 토대로 확인한 결과, 0.390k, 0.510k, 0.540k 충전물 유실 및 퇴적이 조사되었다. 조사된 손상은 지속적인 지표수유입 및 동결융해 작용으로 충전물유실이 발생하여 이완암이 발생할 수 있으므로 원활한 점검을 위해 하부 정비를 실시하고, 주기적인 점검을 통한 유지관리가 필요하다.

| 구 분 | 손상 내용 | 단위 | 손상수량<br>(개소 / 수량) | 손상 원인 | 비 고 |
|---|---|---|---|---|---|
| 붕괴 이력 | 충전물유실(HW) | m³ | 2 / 10.6 | 지표수 유입, 동결융해 | |

사면부 충전물유실

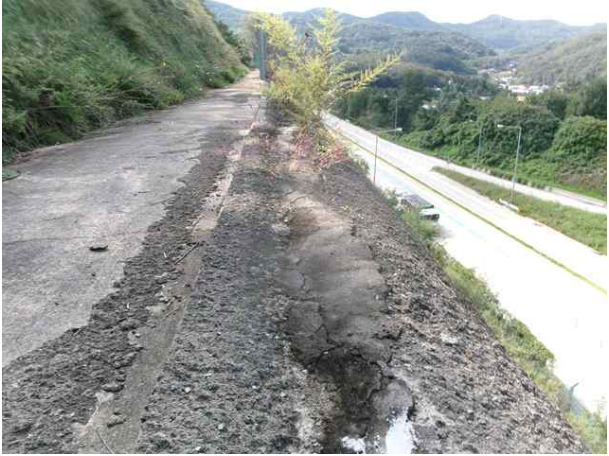
표면보호공은 사면의 안전성에는 직접적인 영향을 주지 않으나, 사면의 상태보호 및 유지에 영향을 미치는 요소이다. 표면보호공은 식생공, 슛크리트공, 낙석방지공으로는 낙석방지망, 낙석방지울타리로 시공되어있다. 전반적으로 양호한 상태이나 슛크리트 재들뜸, 백태, 누수 등의 손상이 발생하여 단면보수 및 주의관찰을 통한 유지관리가 요구된다.

| 식생공 전경 | 스�크리트 재들뜸 |

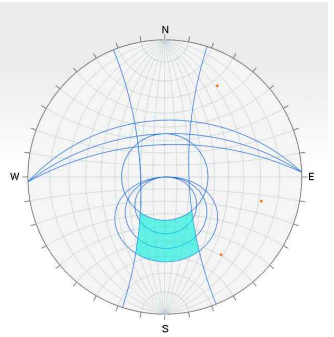
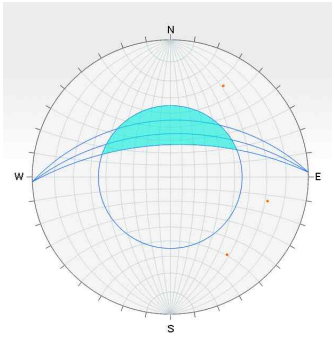
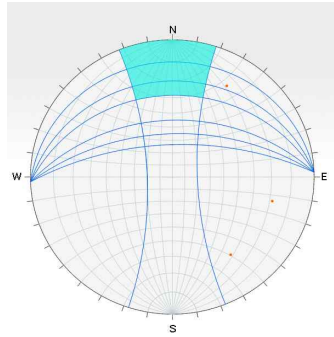
| 구 분 | 평면파괴 | 쇄기파괴 | 전도파괴 |
|---|---|---|---|
| 해석결과 | 안정 | 안정 | 안정 |

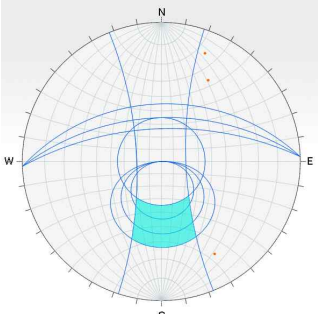
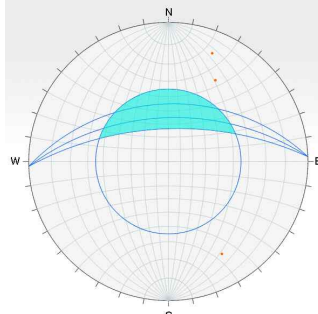
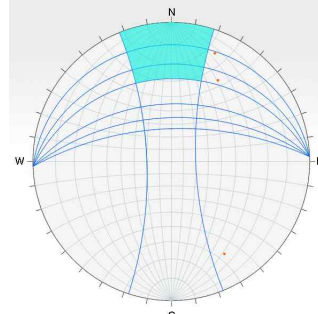
| 구 분 | 평면파괴 | 쇄기파괴 | 전도파괴 |
|---|---|---|---|
| 해석결과 | 안정 | 안정 | 안정 |
