## 제34장 영천절토34

본 시설물은 경상북도 군위군 효령면 내리리(상주영천고속도로 R-A 1+890~2+150)에 위치한 사면으로서 총 연장 260.0m, 높이 36.0m의 절토사면으로 시공되어 있다.

2025년 2종성능평가

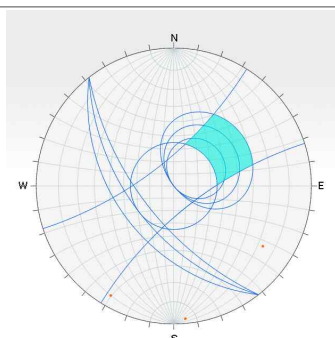
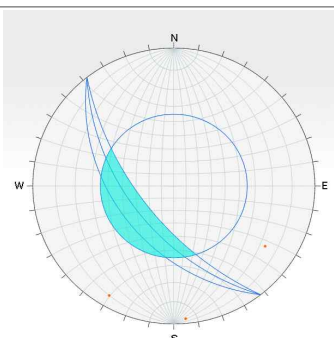
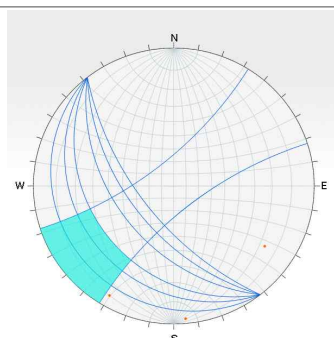
| 구 분 | | J1 | J2 | J3 | 절리상태 점수 | | |
|---|---|---|---|---|---|---|---|
| 안정 | | 안정 | | 안정 | | | |
| <ul style="list-style-type: none"><li>● 평면파괴 영역에 절리군의 극점이 분포하고 있지 않음</li><li>● 쌓기파괴 영역에 절리군의 극점이 분포하고 있지 않음</li><li>● 전도파괴 영역에 절리군의 극점이 분포하고 있지 않음</li></ul> | | | | | | | |

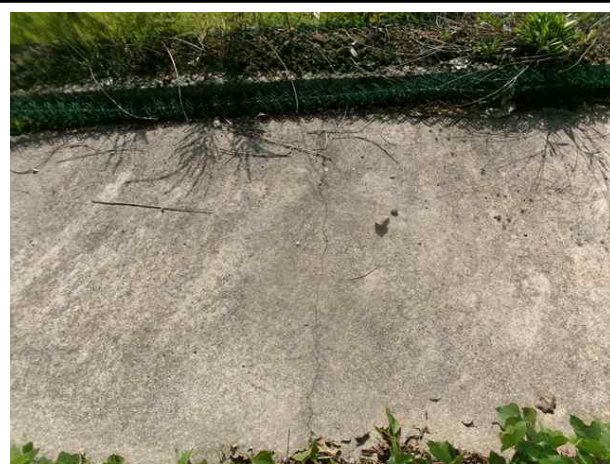
사면내 배수시설은 소단배수로 및 산마루측구가 시공되어 있으며, 조사결과 소단배수로 균열, 망상균열, 산마루측구 균열, 재료분리가 일부 발생한 것으로 조사되었다.

| 구 분 | | 손상 내용 | 단위 | 손상수량<br>(개소 / 수량) | 손상 원인 | 비 고 |
|---|---|---|---|---|---|---|
| 배수 조건 | 소단배수로 | 균열 | m | 12 / 25.5 | 초기건조수축, 우수유입 | |

소단배수로 균열

| 구분 | 손상내용 | 보수방안 | 손상<br>물량 | 보수<br>물량 | 단<br>위 | 단가<br>(천원) | 개략공사비<br>(천원) | 우선<br>순위 |
|---|---|---|---|---|---|---|---|---|
| 배수시설 | 소단배수로 균열 | 주입보수 | 25.50 | 38.25 | m | 65 | 2,486 | 1 |

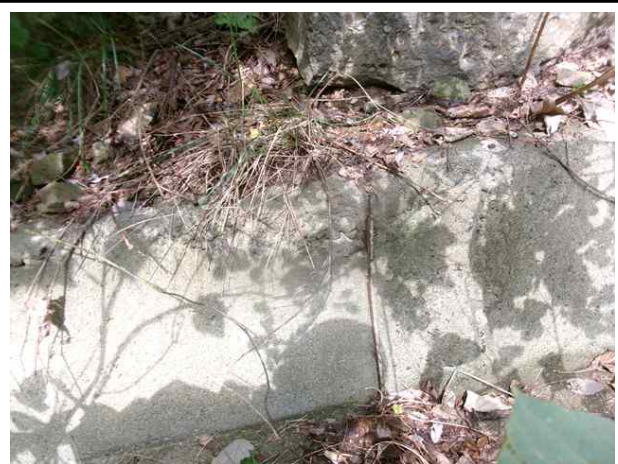
| 구 분 | | 손상 내용 | 단위 | 손상수량<br>(개소 / 수량) | 손상 원인 | 비 고 |
|---|---|---|---|---|---|---|
| | 산마루측구 | 재료분리 | m <sup>2</sup> | 1 / 0.18 | 다짐불량, 우수유입 | |

산마루측구 재료분리

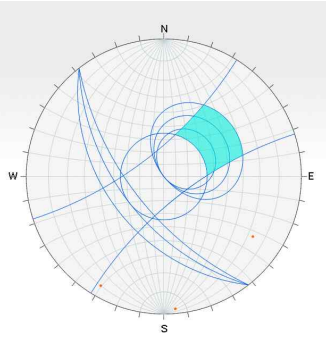
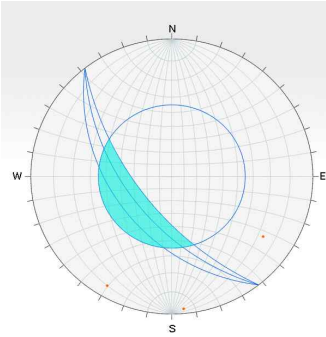
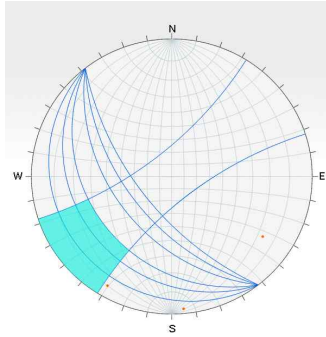
| 구 분 | 평면파괴 | 쇄기파괴 | 전도파괴 |
|---|---|---|---|
| 해석결과 | 안정 | 안정 | 안정 |
