## 제35장 상주절토35

## 35.1 대상 시설물 현황

본 시설물은 경상북도 군위군 부계면 신화리(상주영천고속도로 51.000km부근 이설도로#2 STA.0+160~0+420)에 위치한 사면으로서 총 연장 260.0m, 높이 37.0m의 절토사면으로 시공되어 있다.

## 2025년 2종성능평가

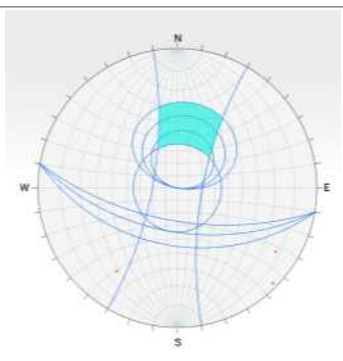
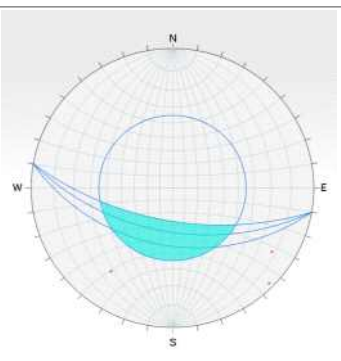
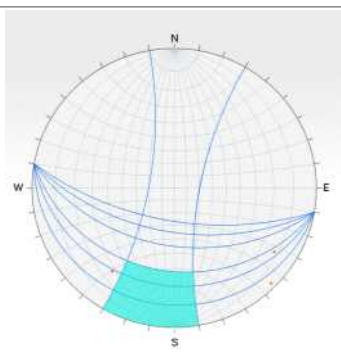
| 구 분 | | J1 | J2 | J3 | 절리상태 점수 | | |
|---|---|---|---|---|---|---|---|
| 안정 | | 안정 | | 안정 | | | |
| <ul style="list-style-type: none"><li>● 평면파괴 영역에 절리군의 극점이 분포하고 있지 않음</li><li>● 쌓기파괴 영역에 절리군의 극점이 분포하고 있지 않음</li><li>● 전도파괴 영역에 절리군의 극점이 분포하고 있지 않음</li></ul> | | | | | | | |

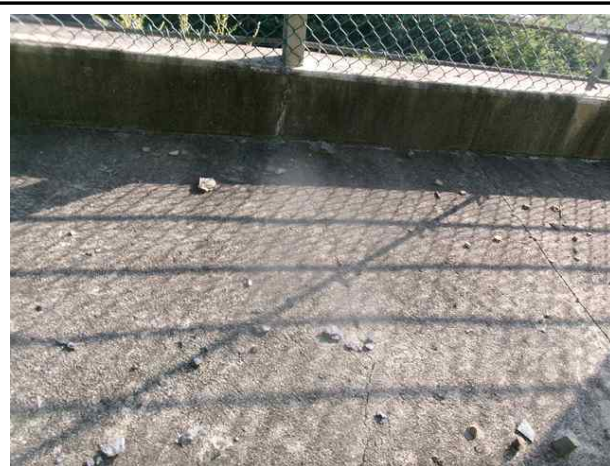
| 구 분 | 손상 내용 | 단위 | 손상수량<br>(개소 / 수량) | 손상 원인 | 비 고 |
|---|---|---|---|---|---|
| 배수 조건 | 소단배수로 | 균열 | m | 10 / 22.5 | 초기건조수축 우수유입 |

소단배수로 균열

| 구분 | 손상내용 | 보수방안 | 손상<br>물량 | 보수<br>물량 | 단<br>위 | 단가<br>(천원) | 개략공사비<br>(천원) | 우선<br>순위 |
|---|---|---|---|---|---|---|---|---|
| 배수시설 | 소단배수로 균열 | 주입보수 | 22.50 | 33.75 | m | 65 | 2,194 | 1 |

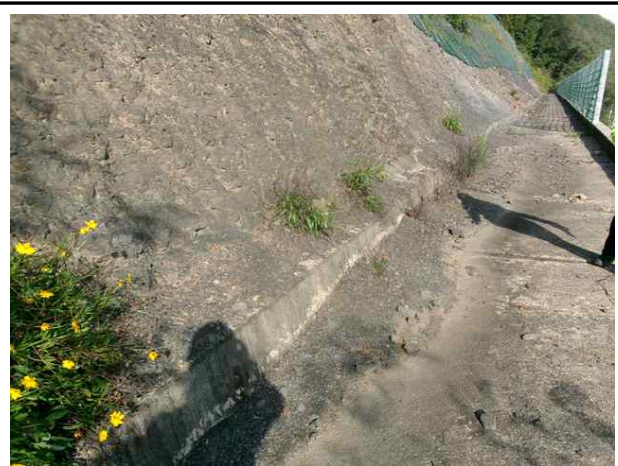
| 구 분 | 손상 내용 | 단위 | 손상수량<br>(개소 / 수량) | 손상 원인 | 비 고 |
|---|---|---|---|---|---|
| | 소단배수로 | 낙석퇴적 | m <sup>3</sup> | 1 / 5.0 | 강우, 공용기간 증가 |

소단배수로 낙석퇴적
