## 제36장 상주절토36

### 36.1 대상 시설물 현황

본 시설물은 경상북도 군위군 부계면 가호리(상주영천고속도로 53.068~53.448km)에 위치한 사면으로서 총 연장 380.0m, 높이 37.0m의 절토사면으로 시공되어 있다.

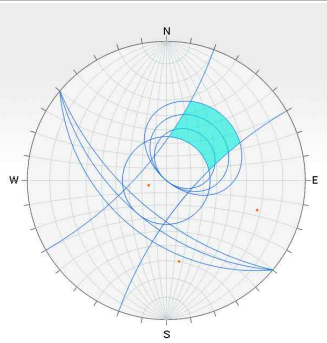
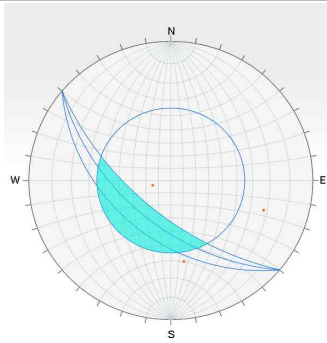
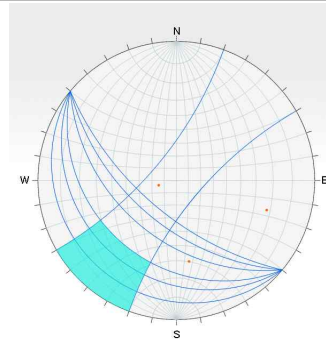
| 구 분 | | J1 | J2 | J3 | 절리상태 점수 | | |
|---|---|---|---|---|---|---|---|
| 안정 | | 안정 | | 안정 | | | |
| <ul style="list-style-type: none"><li>● 평면파괴 영역에 절리군의 극점이 분포하고 있지 않음</li><li>● 쌓기파괴 영역에 절리군의 극점이 분포하고 있지 않음</li><li>● 전도파괴 영역에 절리군의 극점이 분포하고 있지 않음</li></ul> | | | | | | | |

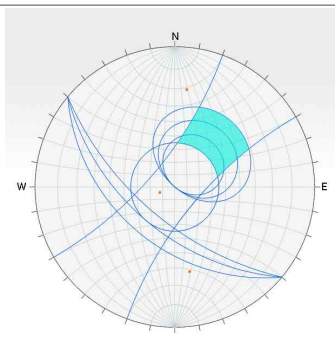
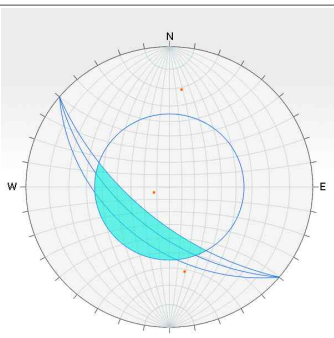
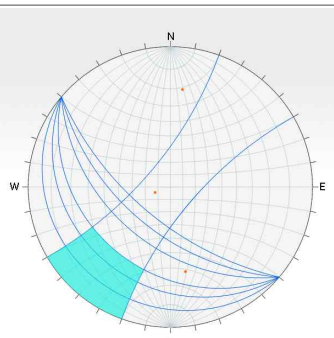
| 구 분 | | J4 | J5 | J6 | 절리상태 점수 | | |
|---|---|---|---|---|---|---|---|
| 안정 | | 안정 | | 안정 | | | |
| <ul style="list-style-type: none"><li>● 평면파괴 영역에 절리군의 극점이 분포하고 있지 않음</li><li>● 썰기파괴 영역에 절리군의 극점이 분포하고 있지 않음</li><li>● 전도파괴 영역에 절리군의 극점이 분포하고 있지 않음</li></ul> | | | | | | | |

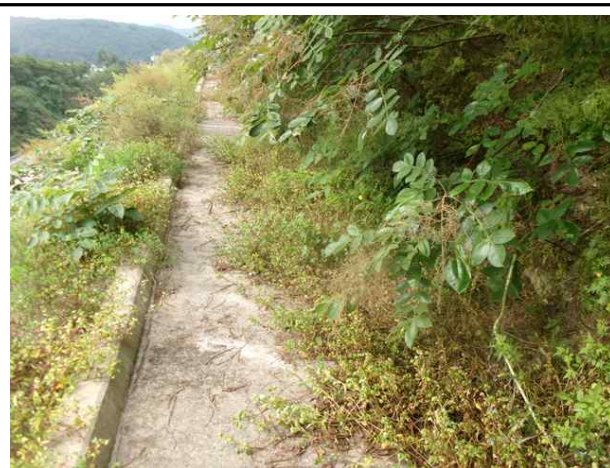
| 구 분 | 손상 내용 | 단위 | 손상수량<br>(개소 / 수량) | 손상 원인 | 비 고 |
|---|---|---|---|---|---|
| 배수 조건 | 소단배수로 | 토사퇴적 | m <sup>2</sup> | 1 / 25.0 | 강우, 공용기간 증가 |

소단배수로 토사퇴적

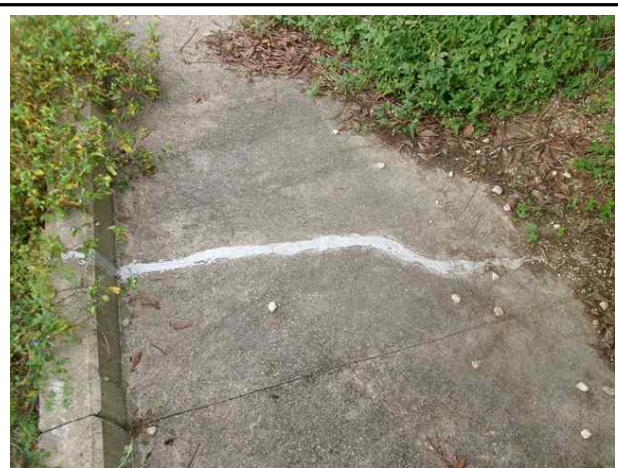
소단배수로 기보수 양호

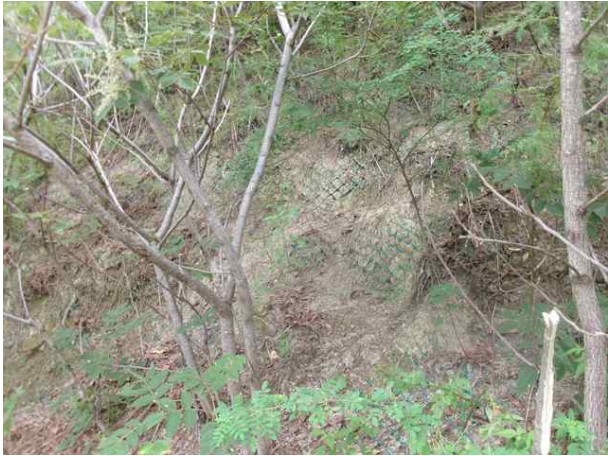
표면보호공은 사면의 안전성에는 직접적인 영향을 주지 않으나, 사면의 상태보호 및 유지에 영향을 미치는 요소이다. 표면보호공은 식생공, 낙석방지공으로는 낙석방지울타리로 시공되어있다. 식생활착은 전반적으로 양호한 상태이나 53.368k, 53.388k 2단 녹생토 유실이 조사되었으며, 사면의 안정성에 미치는 영향이 미미하므로 공용기간 경과시 강우 등에 의해 손상의 진전여부에 대한 주의관찰이 요구된다.

| 구 분 | | 손상 내용 | 단위 | 손상수량<br>(개소 / 수량) | 손상 원인 | 비 고 |
|---|---|---|---|---|---|---|
| 표면<br>보호공 | 식생공 | 녹생토 유실 | m <sup>2</sup> | 2 / 62.5 | 강우, 지표수 유입 | |
| | | 53.388k 2단 녹생토 유실 | | | | |

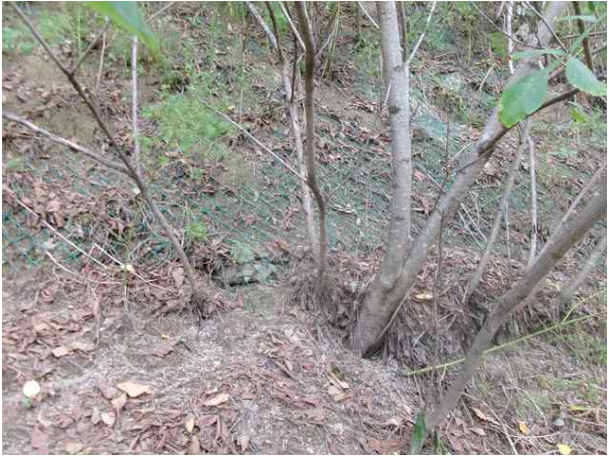
| 구 분 | | 손상 내용 | 단위 | 손상수량<br>(개소 / 수량) | 손상 원인 | 비 고 |
|---|---|---|---|---|---|---|
| | | 53.388k 2단 녹생토 유실 | | | | |

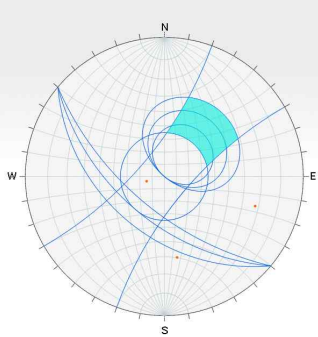
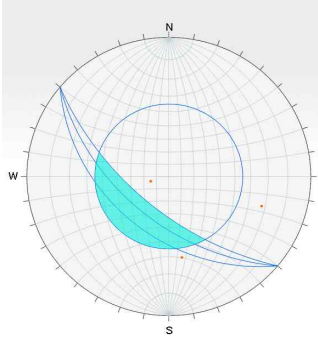
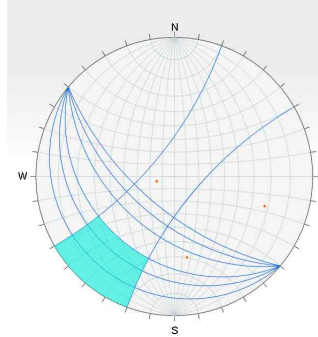
| 구 분 | 평면파괴 | 쇄기파괴 | 전도파괴 |
|---|---|---|---|
| 해석결과 | 안정 | 안정 | 안정 |

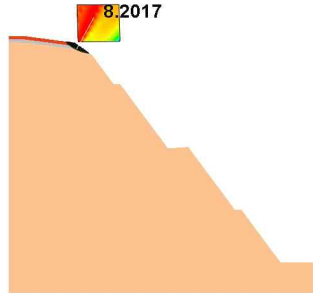
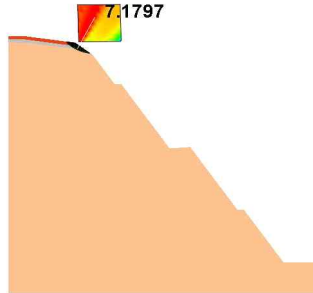
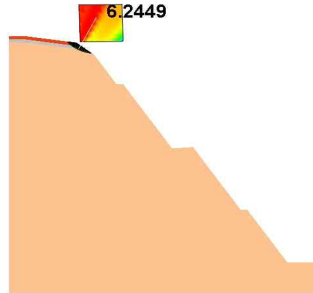
| 건기시 | 우기시 | 지진시 |
|---|---|---|
| 안전율 : 8.20 | 안전율 : 7.17 | 안전율 : 6.24 |

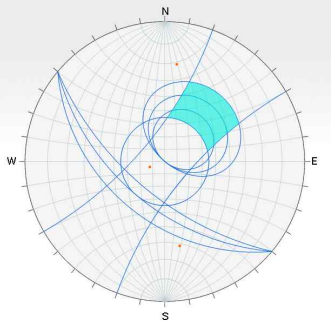
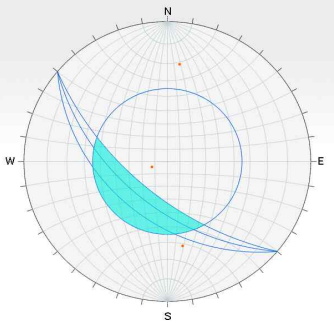
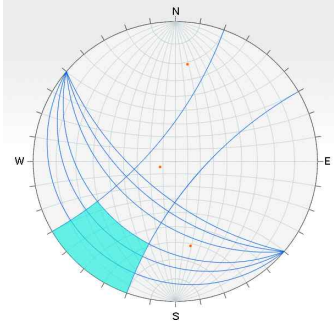
| 구 분 | 평면파괴 | 쇄기파괴 | 전도파괴 |
|---|---|---|---|
| 해석결과 | 안정 | 안정 | 안정 |
