## 제37장 상주절토37

### 37.1 대상 시설물 현황

본 시설물은 경상북도 군위군 부계면 창평리(상주영천고속도로 54.038~54.798km)에 위치한 사면으로서 총 연장 760.0m, 높이 50.0m의 절토사면으로 시공되어 있다.

## 2025년 2종성능평가

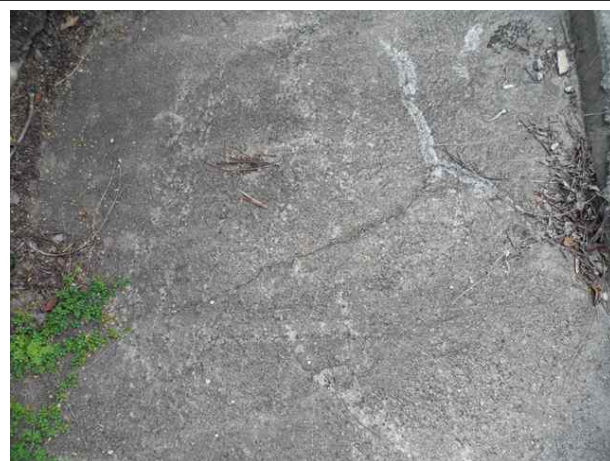
사면내 배수시설은 소단배수로 및 산마루측구, 수직도수로가 시공되어 있으며, 조사결과 소단배수로 균열, 산마루측구 균열, 파손이 일부 발생한 것으로 조사되었다.

| 구 분 | | 손상 내용 | 단위 | 손상수량<br>(개소 / 수량) | 손상 원인 | 비 고 |
|---|---|---|---|---|---|---|
| 배수 조건 | 소단배수로 | 균열 | m | 23 / 46.0 | 초기건조수축, 우수유입 | |

소단배수로 균열

| 구분 | 손상내용 | 보수방안 | 손상<br>물량 | 보수<br>물량 | 단<br>위 | 단가<br>(천원) | 개략공사비<br>(천원) | 우선<br>순위 |
|---|---|---|---|---|---|---|---|---|
| 배수시설 | 소단배수로 균열 | 주입보수 | 54.50 | 81.75 | m | 65 | 5,314 | 1 |

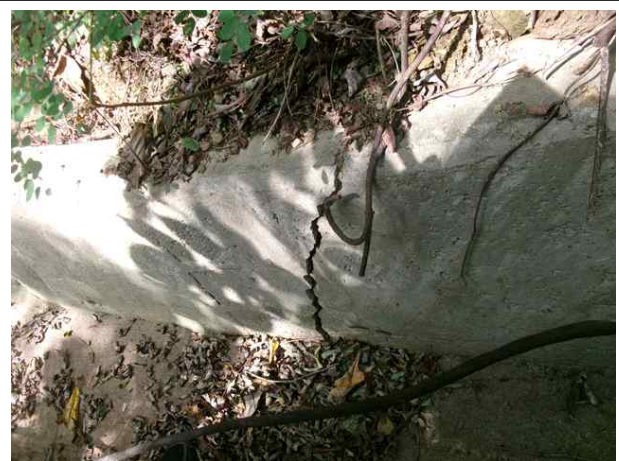
| 구 분 | | 손상 내용 | 단위 | 손상수량<br>(개소 / 수량) | 손상 원인 | 비 고 |
|---|---|---|---|---|---|---|
| | 산마루측구 | 파손 | m <sup>2</sup> | 2 / 0.8 | 다짐불량, 우수유입 | |

산마루측구 파손

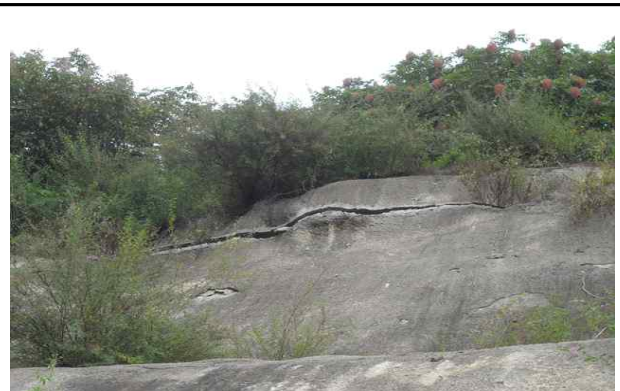
| 구 분 | | 손상 내용 | 단위 | 손상수량<br>(개소 / 수량) | 손상 원인 | 비 고 |
|---|---|---|---|---|---|---|
| | 스�크리트공 | 들뜸 | m <sup>2</sup> | 7 / 296.0 | 강우, 지표수 유입 | |

스�크리트 들뜸
