## 제38장 영천절토38

### 38.1 대상 시설물 현황

본 시설물은 경상북도 군위군 부계면 창평리(상주영천고속도로 54.478~54.928km)에 위치한 사면으로서 총 연장 450.0m, 높이 42.0m의 절토사면으로 시공되어 있다.

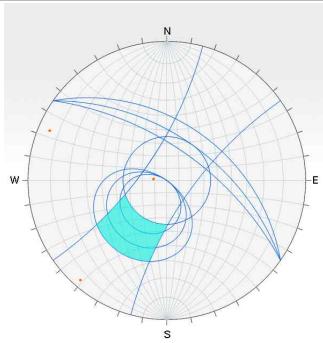
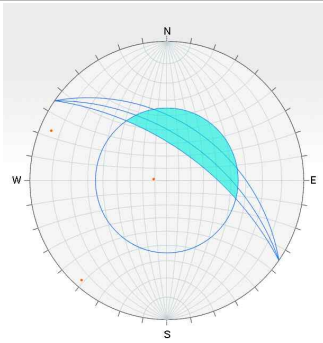
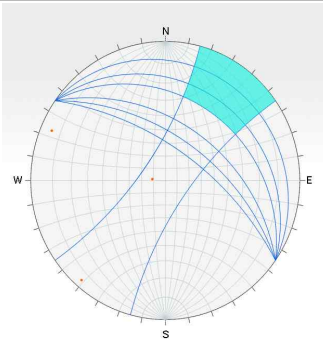
| 구 분 | | J1 | J2 | J3 | 절리상태 점수 | | |
|---|---|---|---|---|---|---|---|
| 안정 | | 안정 | | 안정 | | | |
| <ul style="list-style-type: none"><li>● 평면파괴 영역에 절리군의 극점이 분포하고 있지 않음</li><li>● 쌓기파괴 영역에 절리군의 극점이 분포하고 있지 않음</li><li>● 전도파괴 영역에 절리군의 극점이 분포하고 있지 않음</li></ul> | | | | | | | |

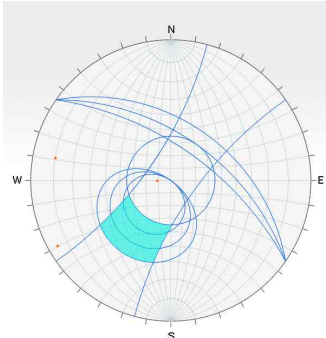
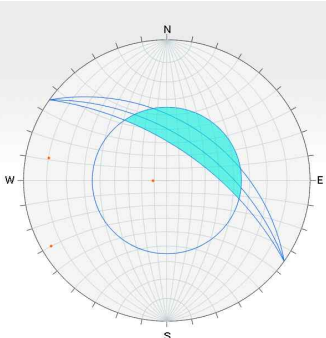
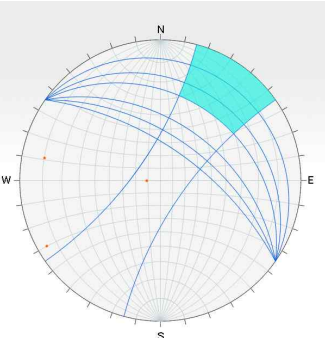
| 구 분 | | J7 | J8 | J9 | 절리상태 점수 | | |
|---|---|---|---|---|---|---|---|
| 안정 | | 안정 | | 안정 | | | |
| <ul style="list-style-type: none"><li>● 평면파괴 영역에 절리군의 극점이 분포하고 있지 않음</li><li>● 썰기파괴 영역에 절리군의 극점이 분포하고 있지 않음</li><li>● 전도파괴 영역에 절리군의 극점이 분포하고 있지 않음</li></ul> | | | | | | | |

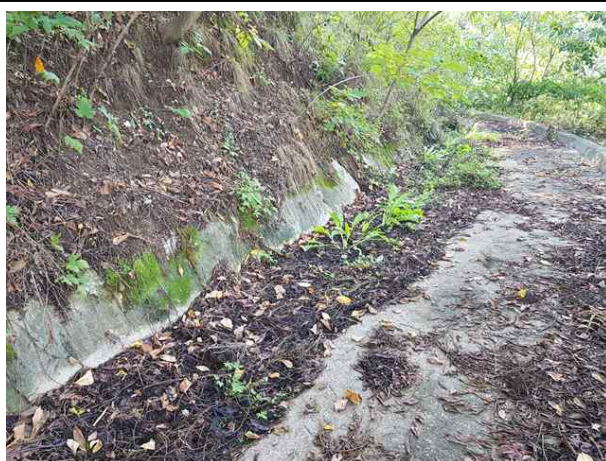
사면내 배수시설은 소단배수로 및 산마루측구, 수직도수로가 시공되어 있으며, 조사결과 소단배수로 균열, 토사퇴적, 산마루측구 균열, 파손이 일부 발생한 것으로 조사되었다.

| 구 분 | | 손상 내용 | 단위 | 손상수량<br>(개소 / 수량) | 손상 원인 | 비 고 |
|---|---|---|---|---|---|---|
| 배수 조건 | 소단배수로 | 균열 | m | 8 / 16.0 | 초기건조수축, 우수유입 | |

소단배수로 토사퇴적

| 구분 | 손상내용 | 보수방안 | 손상<br>물량 | 보수<br>물량 | 단<br>위 | 단가<br>(천원) | 개략공사비<br>(천원) | 우선<br>순위 |
|---|---|---|---|---|---|---|---|---|
| 배수시설 | 소단배수로 균열 | 주입보수 | 16.00 | 24.00 | m | 65 | 1,560 | 1 |

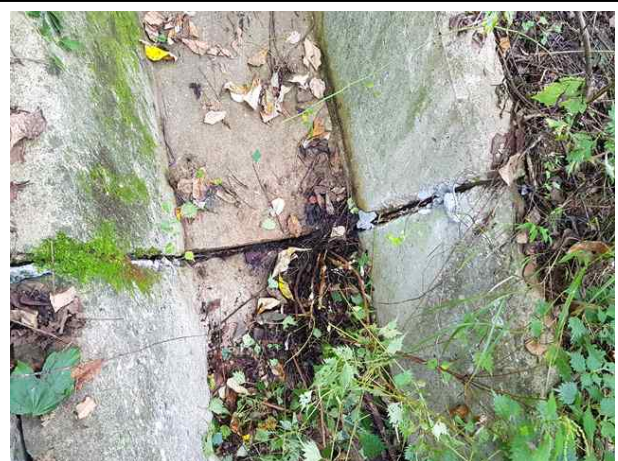
| 구 분 | | 손상 내용 | 단위 | 손상수량<br>(개소 / 수량) | 손상 원인 | 비 고 |
|---|---|---|---|---|---|---|
| | 산마루측구 | 파손 | m² | 1 / 0.1 | 단면불량, 우수유입 | |

산마루측구 파손

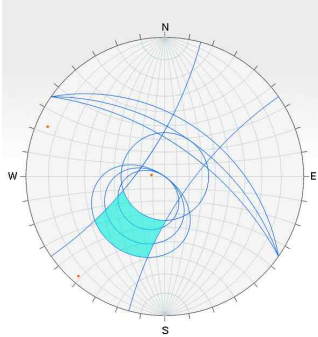
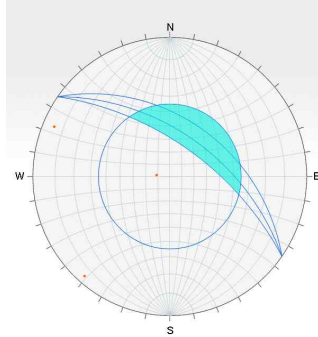
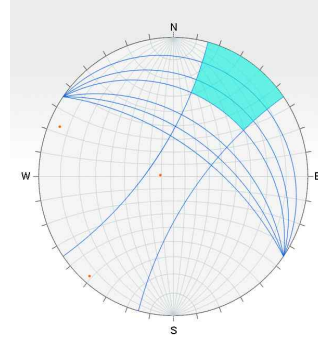
| 구 분 | 평면파괴 | 쇄기파괴 | 전도파괴 |
|---|---|---|---|
| 해석결과 | 안정 | 안정 | 안정 |

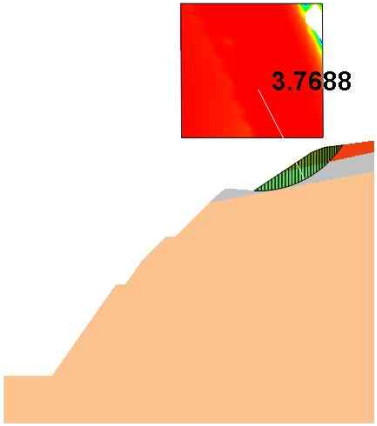
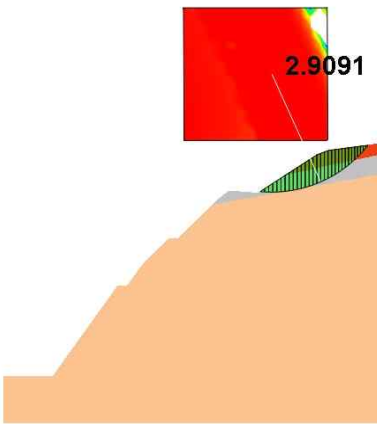
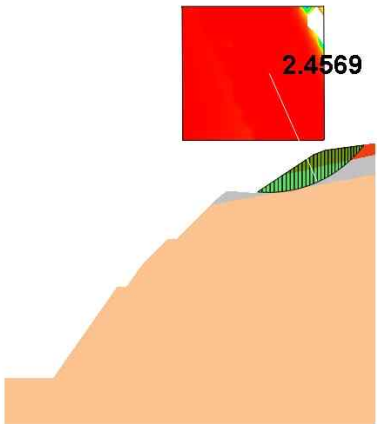
| 건기시 | 우기시 | 지진시 |
|---|---|---|
| 안전율 : 3.76 | 안전율 : 2.90 | 안전율 : 2.45 |

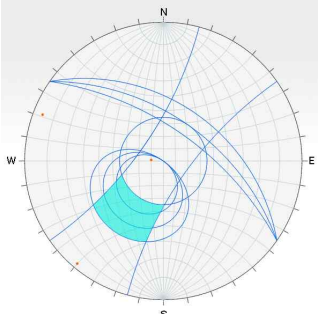
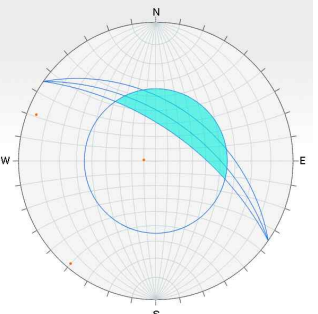
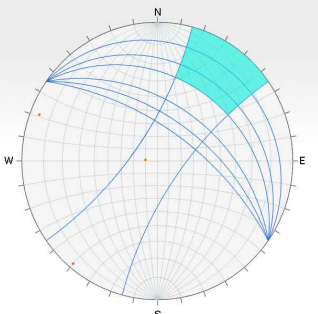
| 구 분 | 평면파괴 | 쇄기파괴 | 전도파괴 |
|---|---|---|---|
| 해석결과 | 안정 | 안정 | 안정 |
