## 제39장 영천절토39

본 시설물은 경상북도 군위군 부계면 창평리(상주영천고속도로 55.188~55.448km)에 위치한 사면으로서 총 연장 260.0m, 높이 39.0m의 절토사면으로 시공되어 있다.

## 2025년 2종성능평가

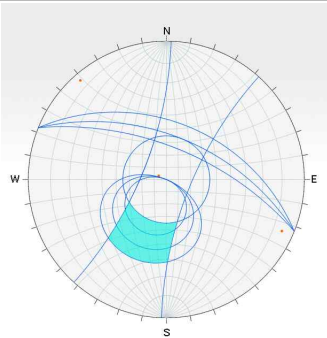
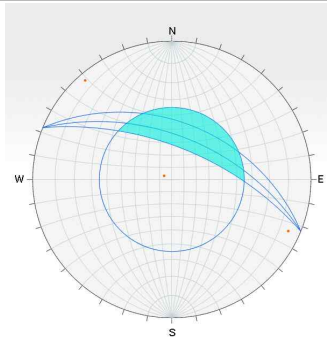
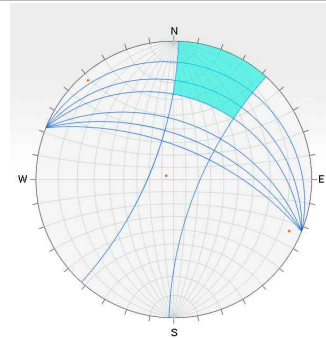
| 구 분 | | J1 | J2 | J3 | 절리상태 점수 | | |
|---|---|---|---|---|---|---|---|
| 안정 | | 안정 | | 안정 | | | |
| <ul style="list-style-type: none"><li>● 평면파괴 영역에 절리군의 극점이 분포하고 있지 않음</li><li>● 쌓기파괴 영역에 절리군의 극점이 분포하고 있지 않음</li><li>● 전도파괴 영역에 절리군의 극점이 분포하고 있지 않음</li></ul> | | | | | | | |

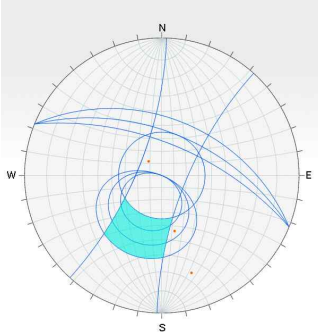
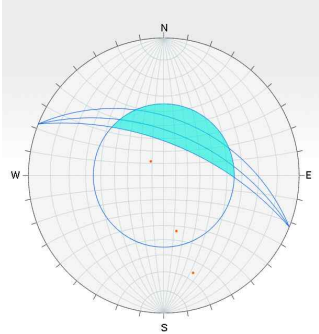
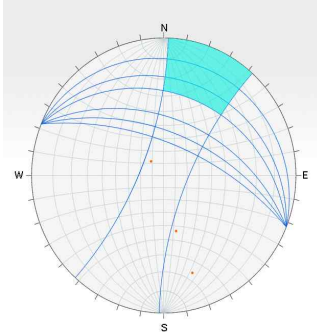
| 구 분 | | J4 | J5 | J6 | 절리상태 점수 | | |
|---|---|---|---|---|---|---|---|
| 안정 | | 안정 | | 안정 | | | |
| <ul style="list-style-type: none"><li>● 평면파괴 영역에 절리군의 극점이 분포하고 있지 않음</li><li>● 썰기파괴 영역에 절리군의 극점이 분포하고 있지 않음</li><li>● 전도파괴 영역에 절리군의 극점이 분포하고 있지 않음</li></ul> | | | | | | | |

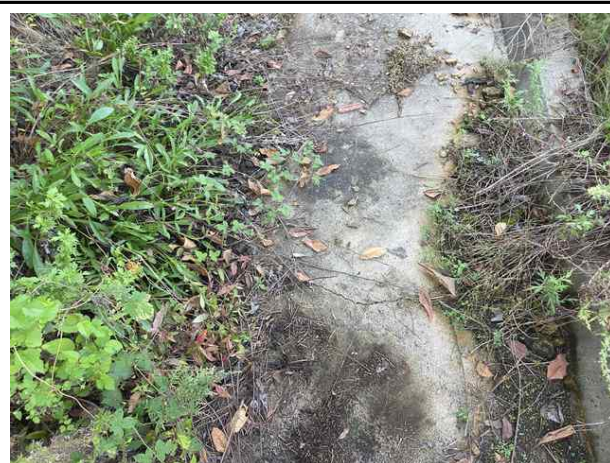
사면내 배수시설은 소단배수로 및 산마루측구, 수직도수로가 시공되어 있으며, 조사결과 소단배수로 균열이 일부 발생한 것으로 조사되었다.

| 구 분 | | 손상 내용 | 단위 | 손상수량<br>(개소 / 수량) | 손상 원인 | 비 고 |
|---|---|---|---|---|---|---|
| 배수 조건 | 소단배수로 | 균열 | m | 4 / 8.0 | 초기건조수축, 우수유입 | |

소단배수로 균열

| 구분 | 손상내용 | 보수방안 | 손상<br>물량 | 보수<br>물량 | 단<br>위 | 단가<br>(천원) | 개략공사비<br>(천원) | 우선<br>순위 |
|---|---|---|---|---|---|---|---|---|
| 배수시설 | 소단배수로 균열 | 주입보수 | 8.00 | 12.00 | m | 65 | 780 | 1 |

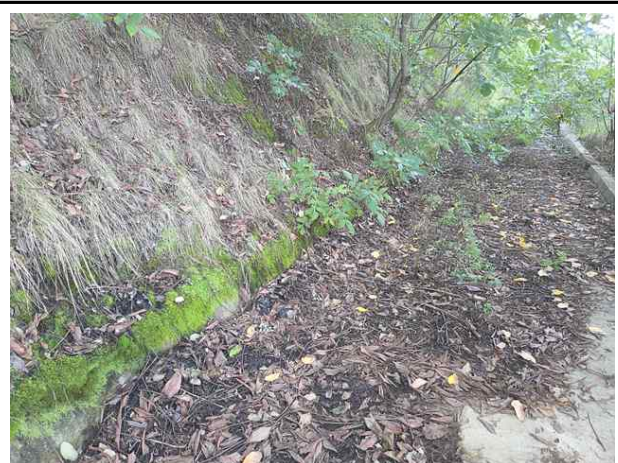
소단배수로 토사퇴적

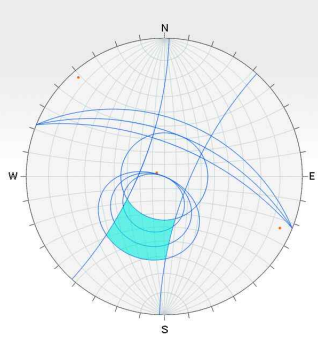
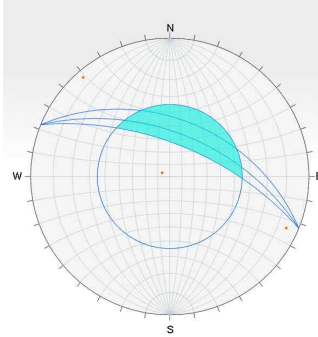
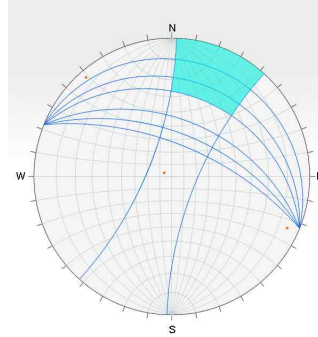
| 구 분 | 평면파괴 | 쇄기파괴 | 전도파괴 |
|---|---|---|---|
| 해석결과 | 안정 | 안정 | 안정 |

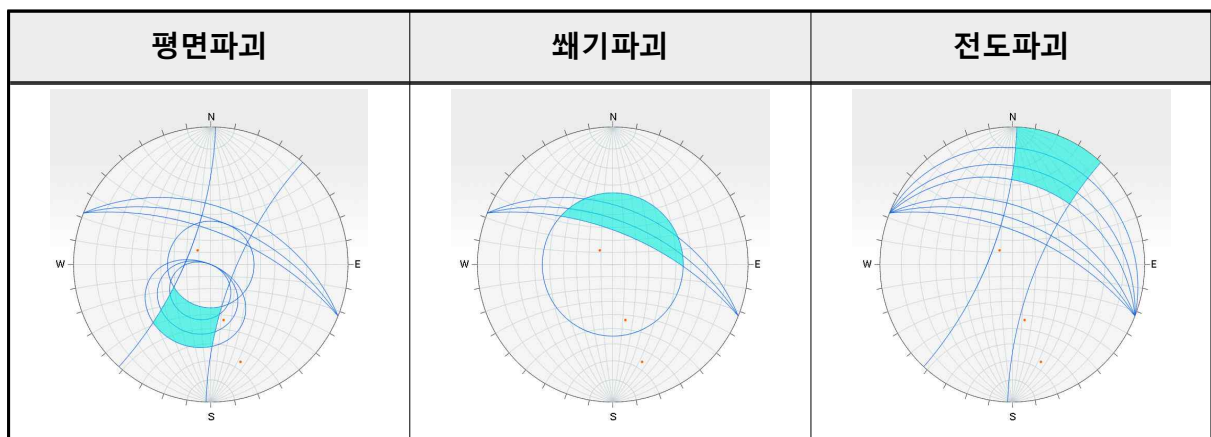
| 구 분 | 평면파괴 | 쇄기파괴 | 전도파괴 |
|---|---|---|---|
| 해석결과 | 안정 | 안정 | 안정 |
