## 제40장 영천절토40

### 40.1 대상 시설물 현황

본 시설물은 경상북도 군위군 부계면 창평리(상주영천고속도로 56.078~56.398km)에 위치한 사면으로서 총 연장 320.0m, 높이 36.0m의 절토사면으로 시공되어 있다.

## 2025년 2중성능평가

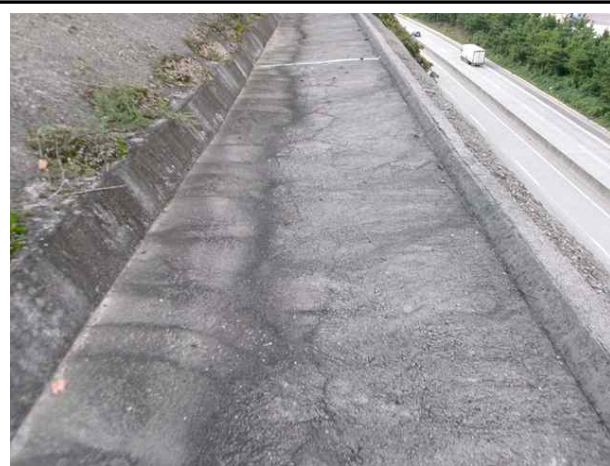
사면내 배수시설은 소단배수로 및 산마루측구가 시공되어 있으며, 조사결과 소단배수로 균열, 토사퇴적, 산마루측구 균열이 일부 발생한 것으로 조사되었다.

| 구 분 | | 손상 내용 | 단위 | 손상수량<br>(개소 / 수량) | 손상 원인 | 비 고 |
|---|---|---|---|---|---|---|
| 배수 조건 | 소단배수로 | 균열 | m | 15 / 187.0 | 초기건조수축, 우수유입 | |
| | 산마루측구 | 균열 | m | 2 / 2.0 | 초기건조수축, 우수유입 | |

소단배수로 균열

| 구분 | 손상내용 | 보수방안 | 손상<br>물량 | 보수<br>물량 | 단<br>위 | 단가<br>(천원) | 개략공사비<br>(천원) | 우선<br>순위 |
|---|---|---|---|---|---|---|---|---|
| 배수시설 | 소단배수로 균열 | 주입보수 | 187.00 | 280.50 | m | 65 | 18,233 | 1 |
| | 산마루측구 균열 | 주입보수 | 2.00 | 3.00 | m | 65 | 195 | 1 |

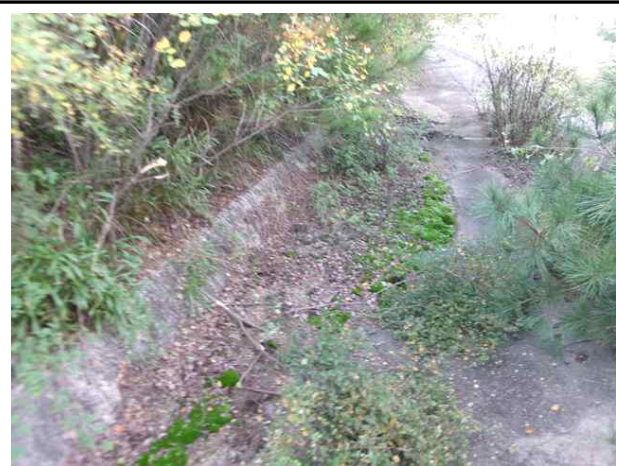
| 구 분 | | 손상 내용 | 단위 | 손상수량<br>(개소 / 수량) | 손상 원인 | 비 고 |
|---|---|---|---|---|---|---|
| | 소단배수로 | 토사퇴적 | m³ | 1 / 1.0 | 강우, 공용기간 증가 | |

소단배수로 토사퇴적
