## 제41장 영천절토41

## 41.1 대상 시설물 현황

본 시설물은 경상북도 군위군 부계면 창평리(상주영천고속도로 57.818~58.014km 부근 군위영천휴게소)에 위치한 사면으로서 총 연장 191.0m, 높이 33.0m의 절토사면으로 시공되어 있다.

## 2025년 2종성능평가

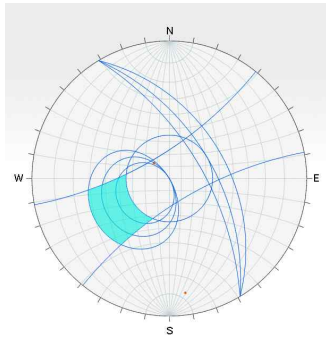
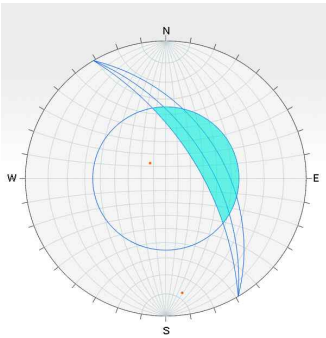
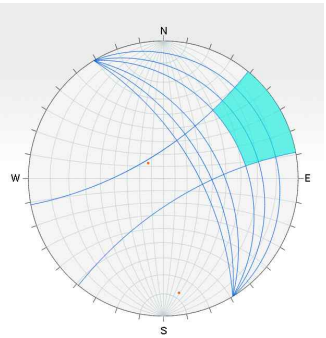
| 구 분 | | J1 | J2 | J3 | 절리상태 점수 | | |
|---|---|---|---|---|---|---|---|
| 안정 | | 안정 | | 안정 | | | |
| <ul style="list-style-type: none"><li>● 평면파괴 영역에 절리군의 극점이 분포하고 있지 않음</li><li>● 썰기파괴 영역에 절리군의 극점이 분포하고 있지 않음</li><li>● 전도파괴 영역에 절리군의 극점이 분포하고 있지 않음</li></ul> | | | | | | | |

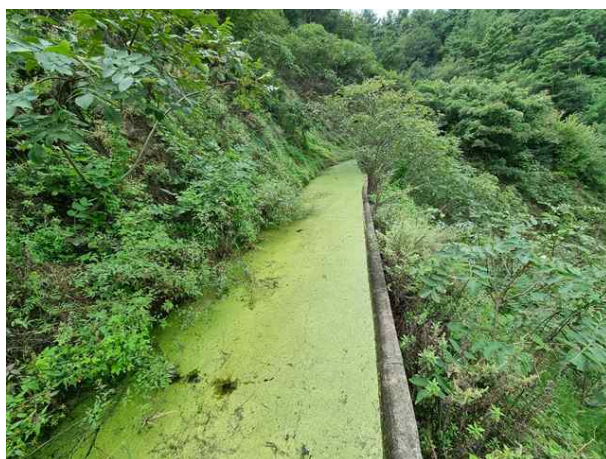
사면내 배수시설은 소단배수로 및 산마루측구, 수직도수로가 시공되어 있으며, 조사결과 소단배수로 균열, 체수, 산마루측구 균열, 파손, 재료분리, 수직도수로 파손, 수평배수로 파손이 일부 발생한 것으로 조사되었다.

| 구 분 | 손상 내용 | 단위 | 손상수량<br>(개소 / 수량) | 손상 원인 | 비 고 |
|---|---|---|---|---|---|
| 배수 조건 | 소단배수로 | 균열 | m | 4 / 12.0 | 초기건조수축, 우수유입 |

소단배수로 체수

| 구분 | 손상내용 | 보수방안 | 손상<br>물량 | 보수<br>물량 | 단<br>위 | 단가<br>(천원) | 개략공사비<br>(천원) | 우선<br>순위 |
|---|---|---|---|---|---|---|---|---|
| 배수시설 | 소단배수로 균열 | 주입보수 | 12.00 | 18.00 | m | 65 | 1,170 | 1 |

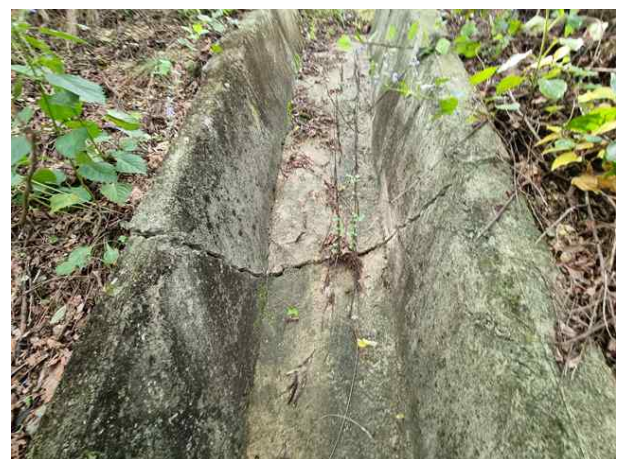
| 구 분 | 손상 내용 | 단위 | 손상수량<br>(개소 / 수량) | 손상 원인 | 비 고 |
|---|---|---|---|---|---|
| | 산마루측구 | 균열 | m | 5 / 7.5 | 초기건조수축, 우수유입 |

산마루측구 파손

| 구분 | 손상내용 | 보수방안 | 손상<br>물량 | 보수<br>물량 | 단<br>위 | 단가<br>(천원) | 개략공사비<br>(천원) | 우선<br>순위 |
|---|---|---|---|---|---|---|---|---|
| | 산마루측구 균열 | 주입보수 | 7.50 | 11.25 | m | 65 | 731 | 1 |

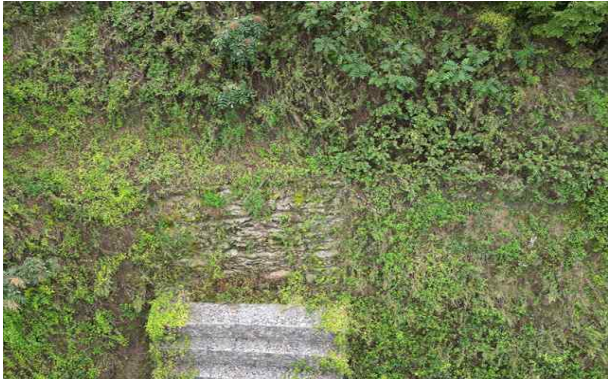
표면보호공은 사면의 안전성에는 직접적인 영향을 주지 않으나, 사면의 상태보호 및 유지에 영향을 미치는 요소이다. 57.938k 개비온옹벽 상부에 조사된 식생공유실은 식생활착이 약한 부위로 지표수 및 침투수 유입으로 인한 손상으로 즉각적인 보수보다는 주의관찰 후 식생활착 상태에 따라 보수여부를 판단하는 유지관리가 유리할 것으로 보인다.

| 구 분 | | 손상 내용 | 단위 | 손상수량<br>(개소 / 수량) | 손상 원인 | 비 고 |
|---|---|---|---|---|---|---|
| 표면<br>보호공 | 식생공 | 식생공 유실 | m <sup>2</sup> | 1 / 8.0 | 강우, 지표수 유입 | - |

| 식생공 유실 | 식생공 전경 |

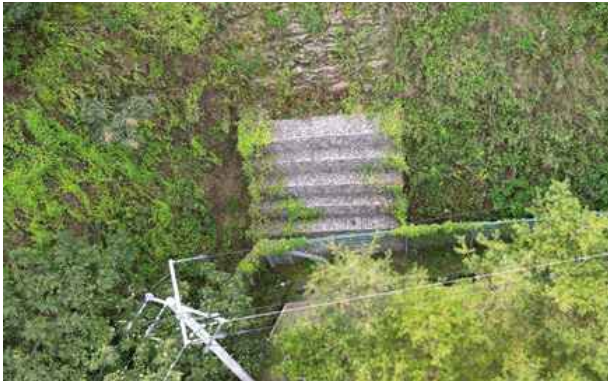
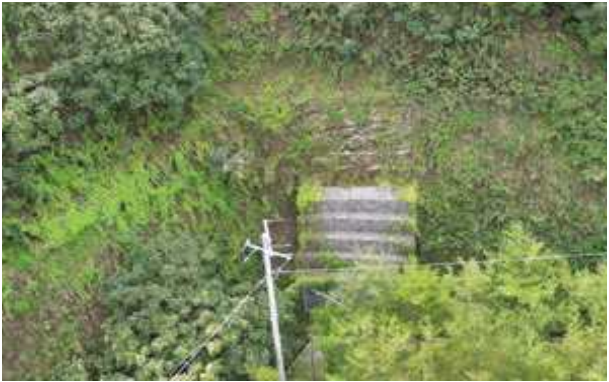
본 비탈면은 관련자료 분석 결과 개비온옹벽이 시공된 것으로 조사되었으며, 현장조사 결과 손상이 없는 양호한 상태로 확인되었다.

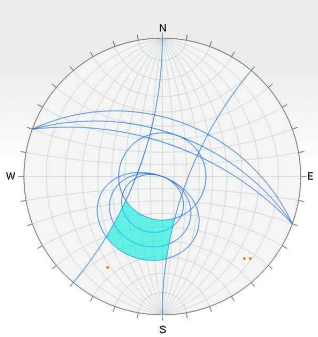
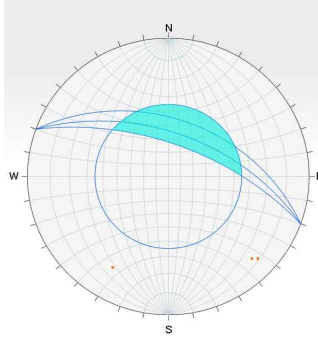
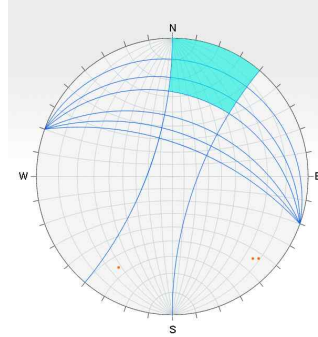
| 구 분 | 평면파괴 | 쇄기파괴 | 전도파괴 |
|---|---|---|---|
| 해석결과 | 안정 | 안정 | 안정 |
