## 제42장 상주절토42

본 시설물은 경상북도 영천시 신녕면 치산리(상주영천고속도로 58.638~58.798km)에 위치한 사면으로서 총 연장 160.0m, 높이 37.0m의 절토사면으로 시공되어 있다.

## 2025년 2종성능평가

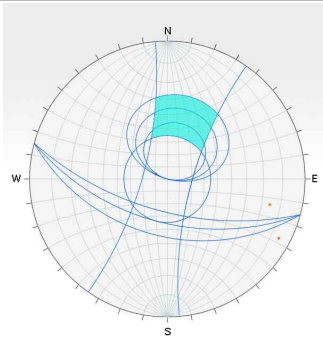
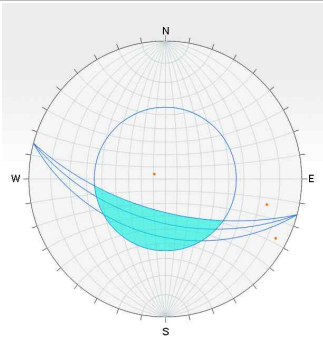
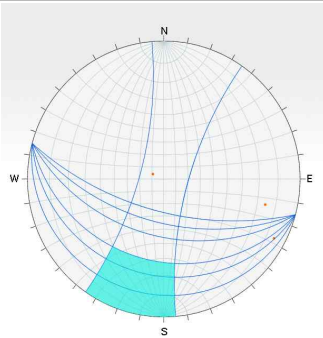
| 구 분 | | J1 | J2 | J3 | 절리상태 점수 | | |
|---|---|---|---|---|---|---|---|
| 안정 | | 안정 | | 안정 | | | |
| <ul style="list-style-type: none"><li>● 평면파괴 영역에 절리군의 극점이 분포하고 있지 않음</li><li>● 쌓기파괴 영역에 절리군의 극점이 분포하고 있지 않음</li><li>● 전도파괴 영역에 절리군의 극점이 분포하고 있지 않음</li></ul> | | | | | | | |

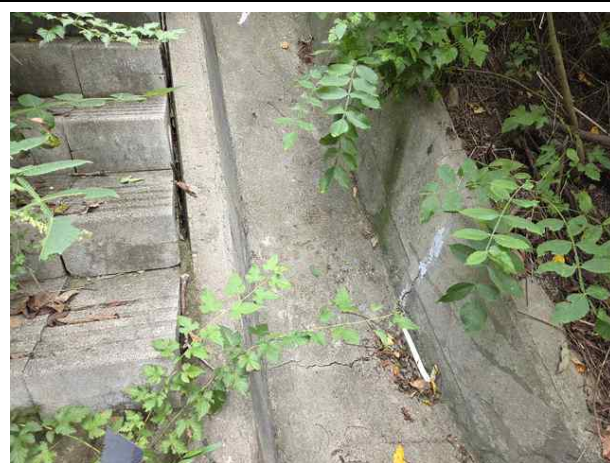
| 구 분 | 손상 내용 | 단위 | 손상수량<br>(개소 / 수량) | 손상 원인 | 비 고 |
|---|---|---|---|---|---|
| 배수 조건 | 산마루측구 | 균열 | m | 7 / 7.0 | 초기건조수축, 우수유입 |

산마루측구 균열

| 구분 | 손상내용 | 보수방안 | 손상<br>물량 | 보수<br>물량 | 단<br>위 | 단가<br>(천원) | 개략공사비<br>(천원) | 우선<br>순위 |
|---|---|---|---|---|---|---|---|---|
| 배수시설 | 산마루측구 균열 | 주입보수 | 7.00 | 10.50 | m² | 65 | 683 | 1 |

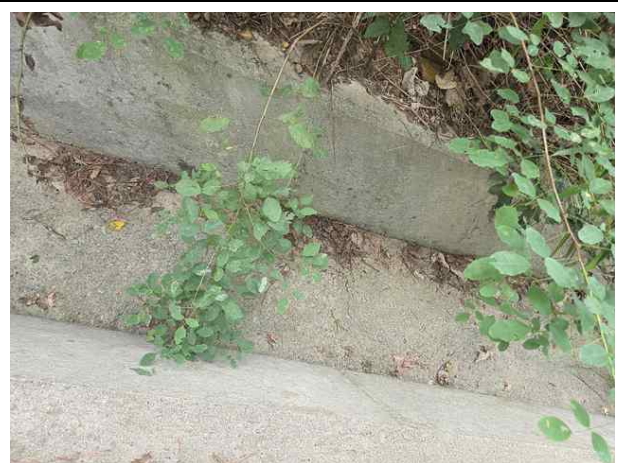
산마루측구 균열

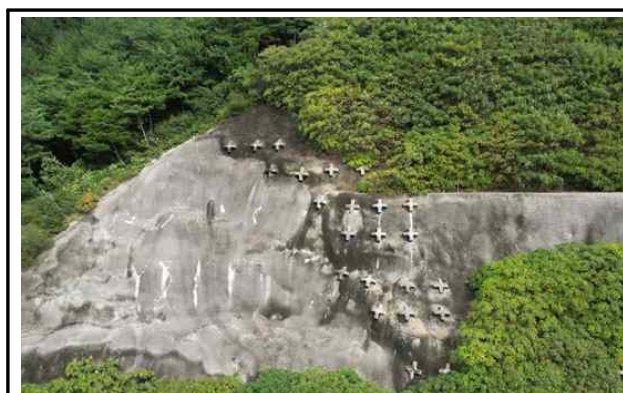
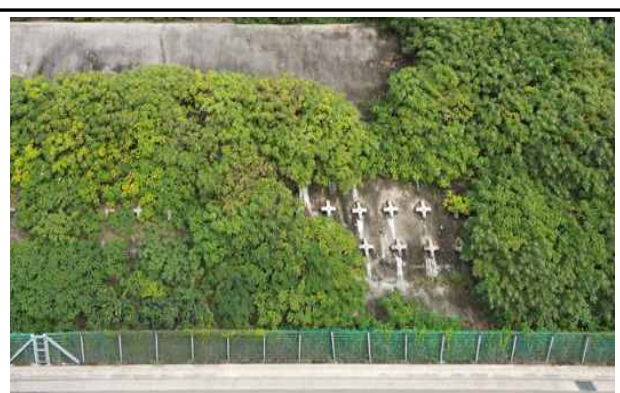
본 비탈면은 관련자료 분석 결과 식생, 숏크리트 이외 격자블럭이 시공되어 있으며, 현장 조사 결과 손상이 없는 양호한 상태인 것으로 확인되었다.

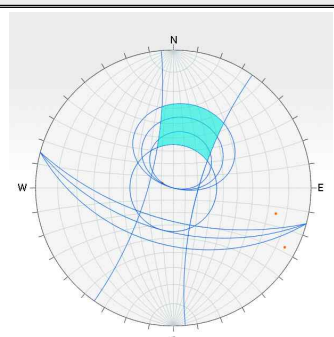
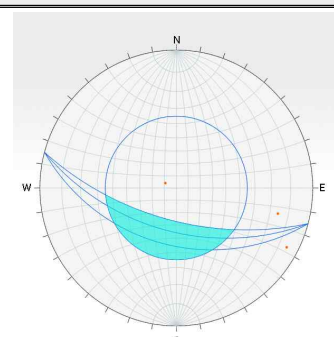
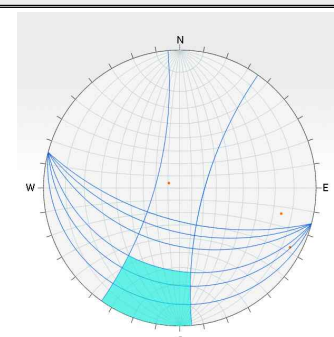
| 구 분 | 평면파괴 | 쇄기파괴 | 전도파괴 |
|---|---|---|---|
| 해석결과 | 안정 | 안정 | 안정 |
