## 제43장 상주절토43

본 시설물은 경상북도 영천시 신녕면 치산리(상주영천고속도로 58.858~59.078km)에 위치한 사면으로서 총 연장 220.0m, 높이 50.0m의 절토사면으로 시공되어 있다.

## 2025년 2종성능평가

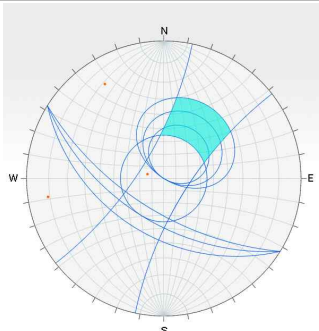
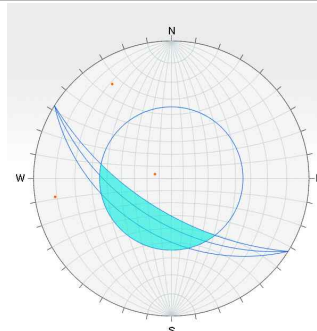
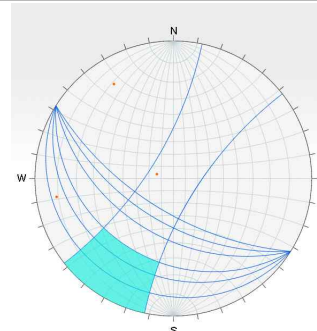
| 구 분 | | J1 | J2 | J3 | 절리상태 점수 | | |
|---|---|---|---|---|---|---|---|
| 안정 | | 안정 | | 안정 | | | |
| <ul style="list-style-type: none"><li>● 평면파괴 영역에 절리군의 극점이 분포하고 있지 않음</li><li>● 쌓기파괴 영역에 절리군의 극점이 분포하고 있지 않음</li><li>● 전도파괴 영역에 절리군의 극점이 분포하고 있지 않음</li></ul> | | | | | | | |

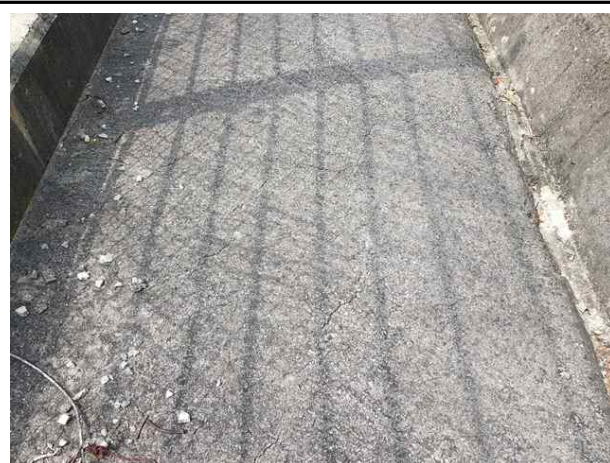
| 구 분 | 손상 내용 | 단위 | 손상수량<br>(개소 / 수량) | 손상 원인 | 비 고 |
|---|---|---|---|---|---|
| | 소단배수로 | 망상균열 | m <sup>2</sup> | 1 / 40.0 | 초기건조수축, 우수유입 |

소단배수로 망상균열

| 구분 | 손상내용 | 보수방안 | 손상<br>물량 | 보수<br>물량 | 단<br>위 | 단가<br>(천원) | 개략공사비<br>(천원) | 우선<br>순위 |
|---|---|---|---|---|---|---|---|---|
| | 소단배수로 망상균열 | 주의관찰 | 40.00 | 60.00 | m² | - | - | - |

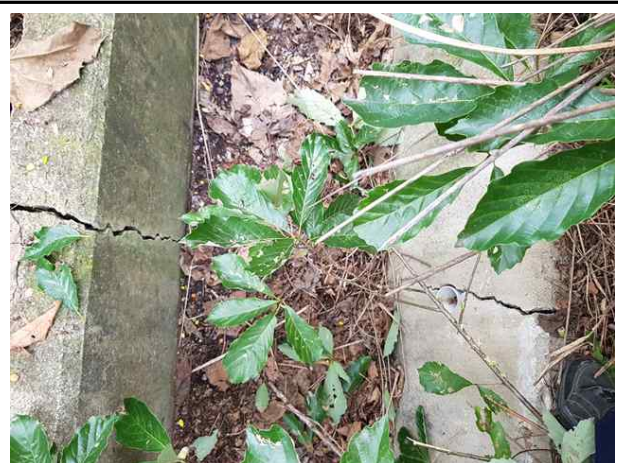
| 구 분 | 손상 내용 | 단위 | 손상수량<br>(개소 / 수량) | 손상 원인 | 비 고 |
|---|---|---|---|---|---|
| | 산마루측구 | 파손 | m <sup>2</sup> | 1 / 0.2 | 다짐불량, 우수유입 |

산마루측구 파손

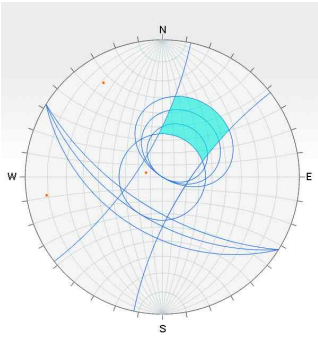
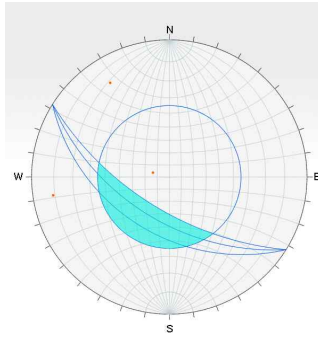
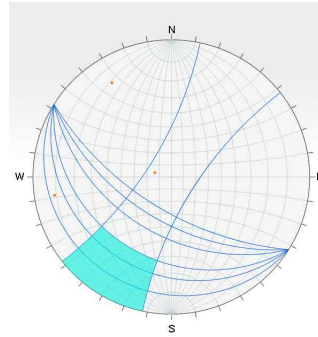
| 구 분 | 평면파괴 | 쇄기파괴 | 전도파괴 |
|---|---|---|---|
| 해석결과 | 안정 | 안정 | 안정 |
