## 제44장 상주절토44

## 44.1 대상 시설물 현황

본 시설물은 경상북도 영천시 신녕면 화성리(상주영천고속도로 66.378~66.678km)에 위치한 사면으로서 총 연장 300.0m, 높이 35.0m의 절토사면으로 시공되어 있다.

## 2025년 2종성능평가

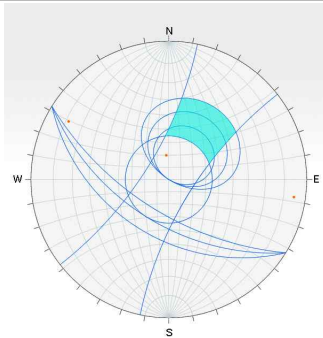
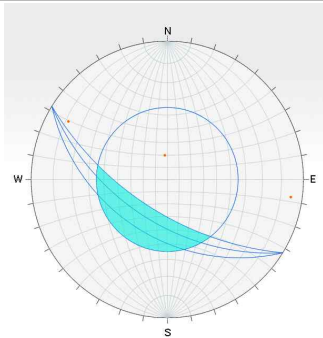
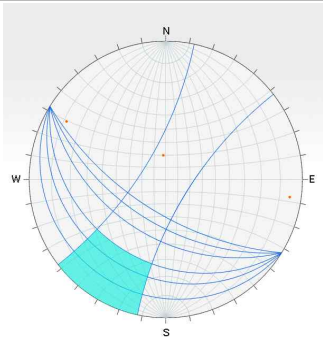
| 구 분 | | J1 | J2 | J3 | 절리상태 점수 | | |
|---|---|---|---|---|---|---|---|
| 안정 | | 안정 | | 안정 | | | |
| <ul style="list-style-type: none"><li>● 평면파괴 영역에 절리군의 극점이 분포하고 있지 않음</li><li>● 쌓기파괴 영역에 절리군의 극점이 분포하고 있지 않음</li><li>● 전도파괴 영역에 절리군의 극점이 분포하고 있지 않음</li></ul> | | | | | | | |

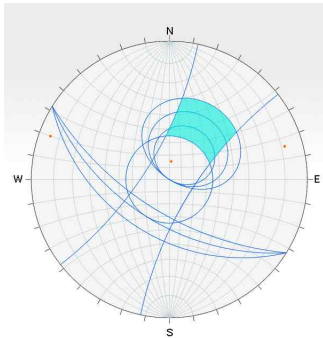
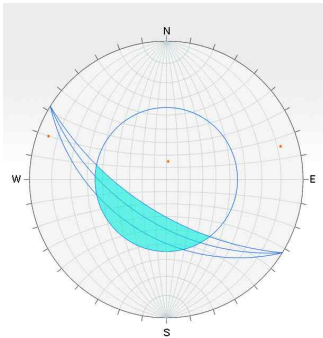
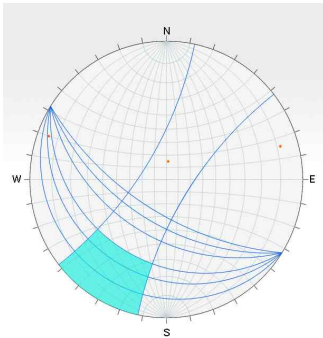
| 구 분 | | J4 | J5 | J6 | 절리상태 점수 | | |
|---|---|---|---|---|---|---|---|
| 안정 | | 안정 | | 안정 | | | |
| <ul style="list-style-type: none"><li>● 평면파괴 영역에 절리군의 극점이 분포하고 있지 않음</li><li>● 썰기파괴 영역에 절리군의 극점이 분포하고 있지 않음</li><li>● 전도파괴 영역에 절리군의 극점이 분포하고 있지 않음</li></ul> | | | | | | | |

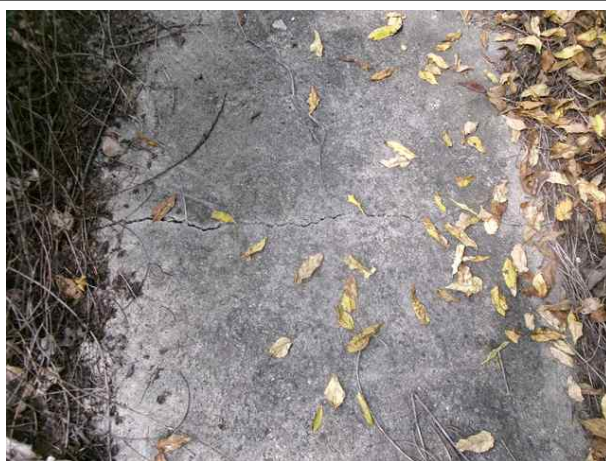
| 구 분 | 손상 내용 | 단위 | 손상수량<br>(개소 / 수량) | 손상 원인 | 비 고 |
|---|---|---|---|---|---|
| 배수 조건 | 소단배수로 | 균열 | m | 5 / 10.0 | 초기건조수축, 우수유입 |

소단배수로 균열

| 구분 | 손상내용 | 보수방안 | 손상<br>물량 | 보수<br>물량 | 단<br>위 | 단가<br>(천원) | 개략공사비<br>(천원) | 우선<br>순위 |
|---|---|---|---|---|---|---|---|---|
| 배수시설 | 소단배수로 균열 | 주입보수 | 10.00 | 15.00 | m | 65 | 975 | 1 |

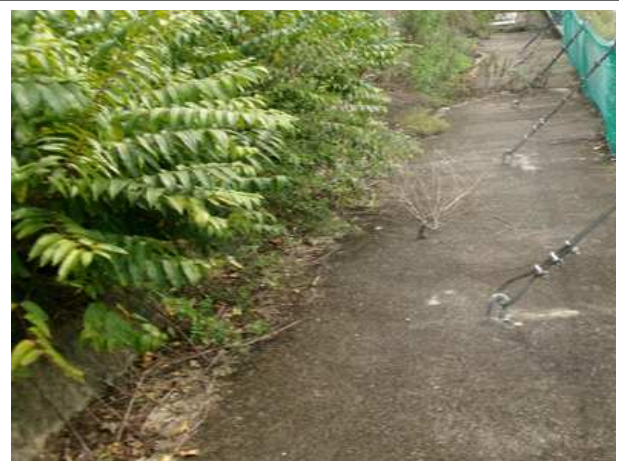
| 구 분 | 손상 내용 | 단위 | 손상수량<br>(개소 / 수량) | 손상 원인 | 비 고 |
|---|---|---|---|---|---|
| | 소단배수로 | 토사퇴적 | m³ | 1 / 0.5 | 강우, 우수유입 |

소단배수로 토사퇴적

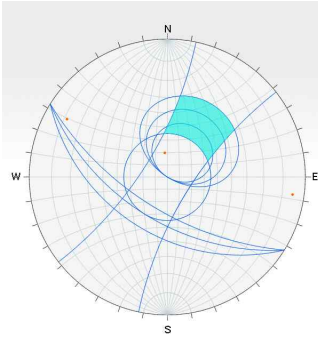
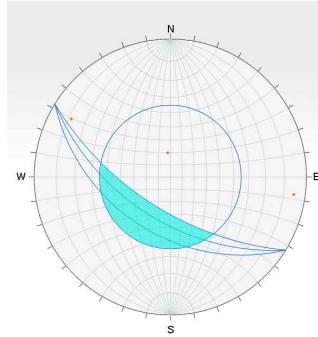
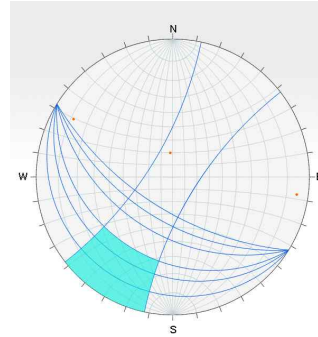
| 구 분 | 평면파괴 | 쇄기파괴 | 전도파괴 |
|---|---|---|---|
| 해석결과 | 안정 | 안정 | 안정 |

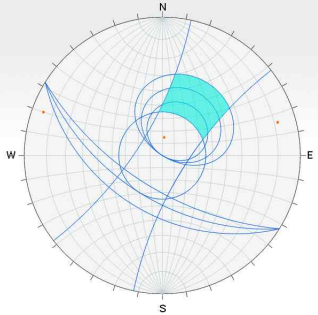
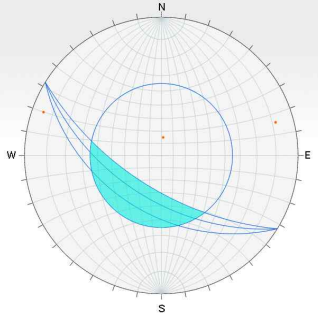
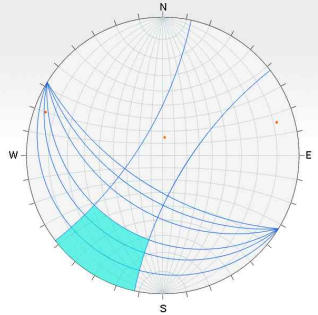
| 구 분 | 평면파괴 | 쇄기파괴 | 전도파괴 |
|---|---|---|---|
| 해석결과 | 안정 | 안정 | 안정 |
