## 제45장 영천절토45

## 45.1 대상 시설물 현황

본 시설물은 경상북도 영천시 화산면 효정리(상주영천고속도로 69.078~69.258km)에 위치한 사면으로서 총 연장 180.0m, 높이 32.0m의 절토사면으로 시공되어 있다.

2025년 정밀안전점검

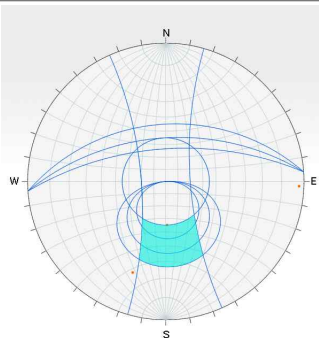
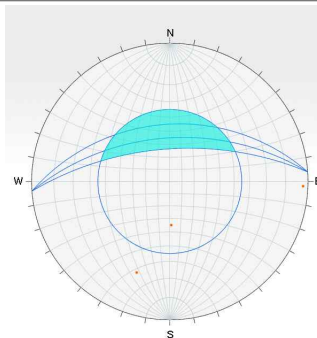
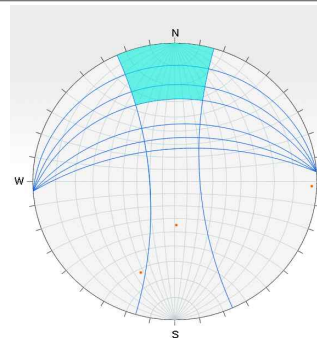
| 구 분 | | J1 | J2 | J3 | 절리상태 점수 | | |
|---|---|---|---|---|---|---|---|
| 안정 | | 안정 | | 안정 | | | |
| <ul style="list-style-type: none"><li>● 평면파괴 영역에 절리극점이 분포하고 있지 않음</li><li>● 썰기파괴 영역에 절리극점이 분포하고 있지 않음</li><li>● 전도파괴 영역에 절리극점이 분포하고 있지 않음</li></ul> | | | | | | | |

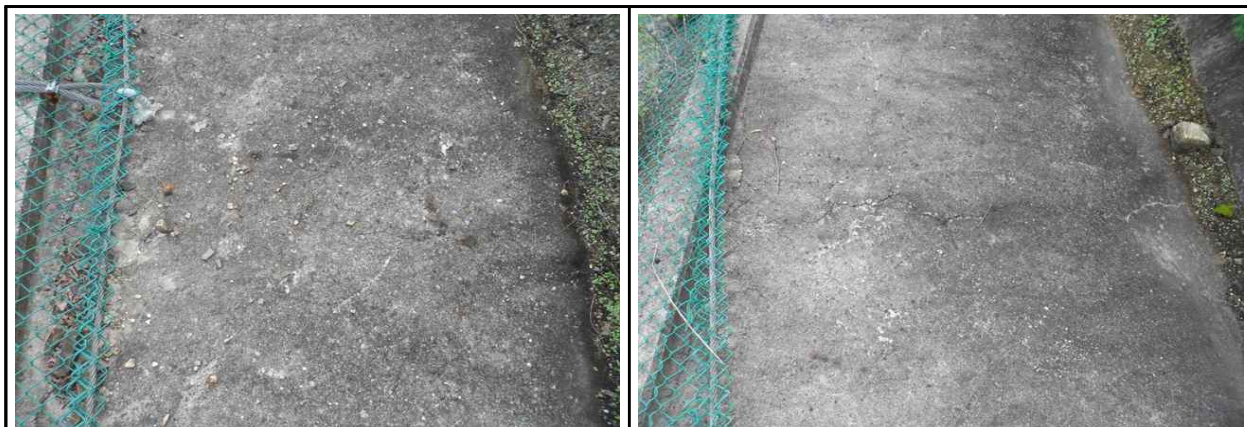
| 구 분 | | 손상 내용 | 단위 | 손상수량<br>(개소 / 수량) | 손상 원인 | 비 고 |
|---|---|---|---|---|---|---|
| 배수 조건 | 소단 배수로 | 균열 | m | 8 / 16.0 | 건조수축, 온도변화 | |

| 현 황 | 69.135k 소단배수로 균열(0.3/2.0) | 현 황 | 69.175k 소단배수로 균열(0.3/2.0) |
| 원 인 | 다짐미흡, 배수로 자중, 지표수 유입 | 원 인 | 다짐미흡, 배수로 자중, 지표수 유입 |

| 대 책 | 주입보수 | 대 책 | 주입보수 |

| 구분 | 손상내용 | 보수방안 | 손상<br>물량 | 보수<br>물량 | 단<br>위 | 단가<br>(천원) | 개략공사비<br>(천원) | 우선<br>순위 |
|---|---|---|---|---|---|---|---|---|
| 배수시설 | 소단배수로 균열 | 주입보수 | 16.00 | 24.00 | m | 65 | 1,560 | 1 |

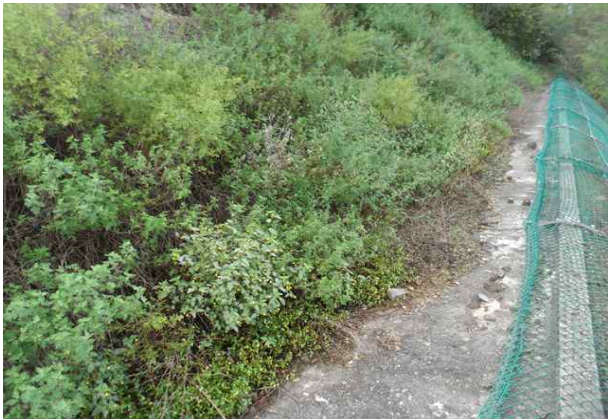
| 구 분 | | 손상 내용 | 단위 | 손상수량<br>(개소 / 수량) | 손상 원인 | 비 고 |
|---|---|---|---|---|---|---|
| | | 낙석 및 토사퇴적 | m <sup>2</sup> | 1 / 20.0 | 공용중 열화 | |

| 현 황 | 69.140k 소단배수로 낙석 및 토사퇴적 | 현 황 | 69.215k 산마루측구 균열(0.3/1.5) |
| 원 인 | 지표수 유입으로 인한 유실 | 원 인 | 다짐미흡, 배수로 자중, 지표수 유입 |

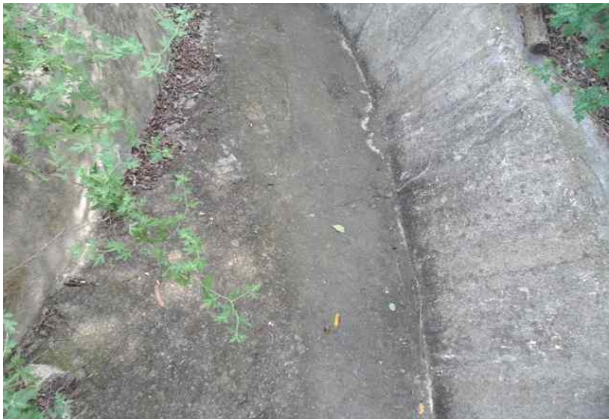
| 구 분 | | 손상 내용 | 단위 | 손상수량<br>(개소 / 수량) | 손상 원인 | 비 고 |
|---|---|---|---|---|---|---|
| | 산마루 측구 | 균열 | m | 1 / 1.5 | 건조수축, 온도변화 | |

| 구분 | 손상내용 | 보수방안 | 손상<br>물량 | 보수<br>물량 | 단<br>위 | 단가<br>(천원) | 개략공사비<br>(천원) | 우선<br>순위 |
|---|---|---|---|---|---|---|---|---|
| | 산마루측구 균열 | 주입보수 | 1.50 | 2.25 | m | 65 | 146 | 1 |

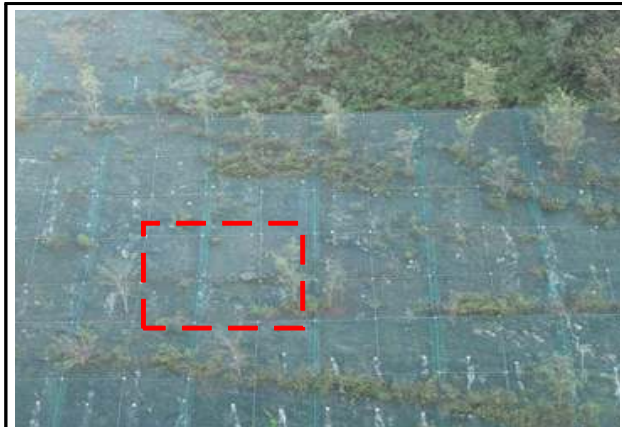
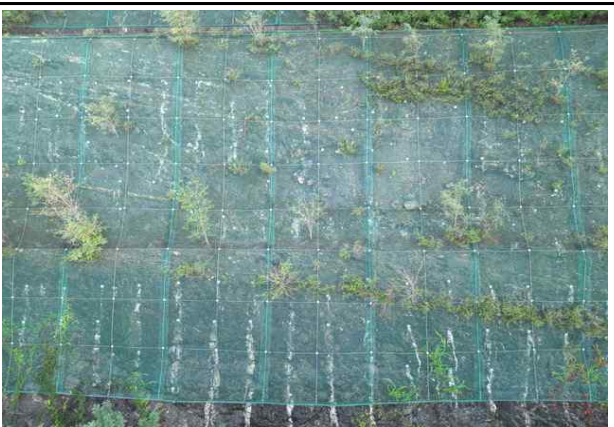
| 구 분 | 손상 내용 | 단위 | 손상수량<br>(개소 / 수량) | 손상원인 | 비 고 |
|---|---|---|---|---|---|
| 낙 석 | 뜬돌(망내퇴적) | - | - | - | 현장조사, 청문조사 |

| 현 황 | 69.158k 낙석방지망내 뜬돌(0.5*0.5*0.3) | 현 황 | 69.158k 낙석방지망내 뜬돌(0.5*0.5*0.3) |
| 원 인 | 심한풍화, 지표수, 충전물유실 | 원 인 | 심한풍화, 지표수, 충전물유실 |

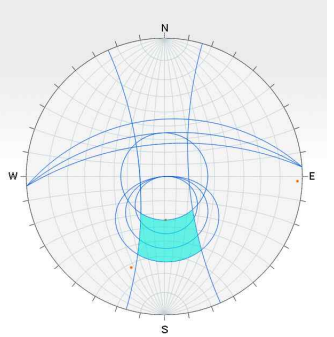
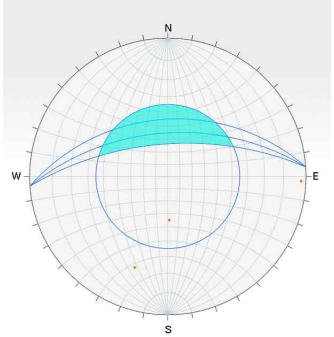
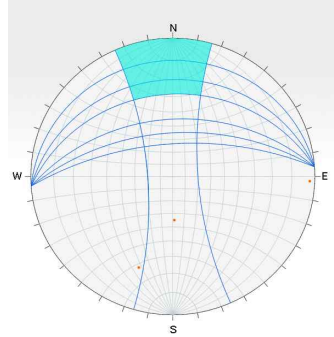
| 구 분 | 평면파괴 | 쇄기파괴 | 전도파괴 |
|---|---|---|---|
| 해석결과 | 안정 | 안정 | 안정 |
