## 제46장 영천절토46

본 시설물은 경상북도 영천시 화산면 효정리(상주영천고속도로 70.058~70.418km)에 위치한 사면으로서 총 연장 360.0m, 높이 47.0m의 절토사면으로 시공되어 있다.

2025년 정밀안전점검(금회)

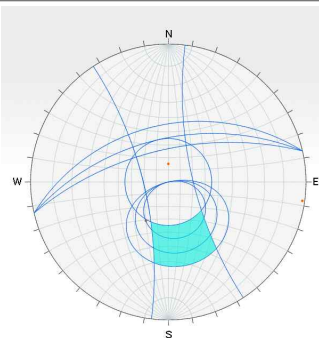
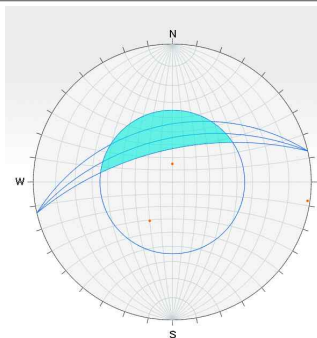
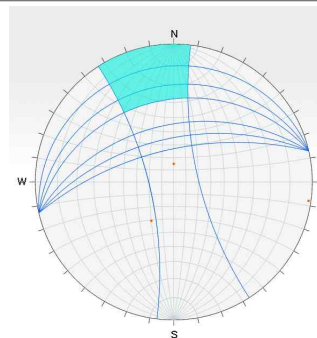
| 구 분 | | J1 | J2 | J3 | 절리상태 점수 | | |
|---|---|---|---|---|---|---|---|
| 안정 | | 안정 | | 안정 | | | |
| <ul style="list-style-type: none"><li>● 평면파괴 영역에 절리군의 극점이 분포하고 있지 않음</li><li>● 썰기파괴 영역에 절리군의 극점이 분포하고 있지 않음</li><li>● 전도파괴 영역에 절리군의 극점이 분포하고 있지 않음</li></ul> | | | | | | | |

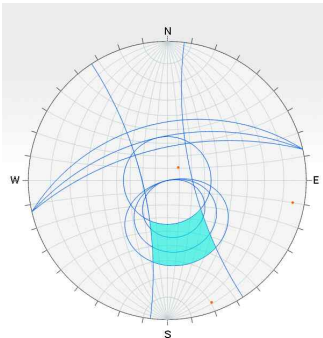
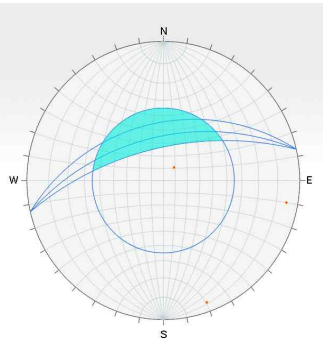
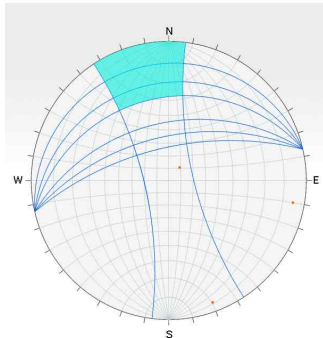
| 구 분 | | J1 | J2 | J3 | 절리상태 점수 | | |
|---|---|---|---|---|---|---|---|
| 안정 | | 안정 | | 안정 | | | |
| <ul style="list-style-type: none"><li>● 평면파괴 영역에 절리군의 극점이 분포하고 있지 않음</li><li>● 썰기파괴 영역에 절리군의 극점이 분포하고 있지 않음</li><li>● 전도파괴 영역에 절리군의 극점이 분포하고 있지 않음</li></ul> | | | | | | | |

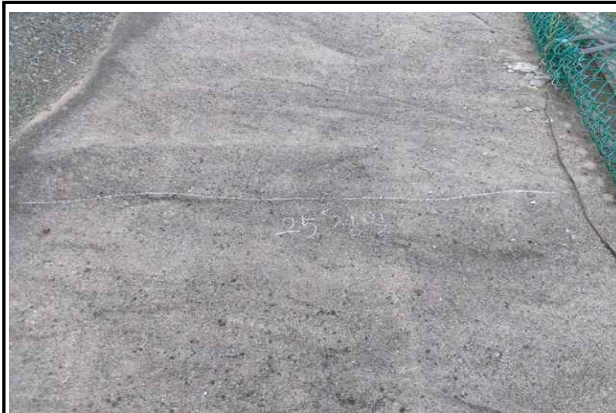
| 현 황 | 70.140k 소단배수로 균열(0.3/40.0) |
| 원 인 | 다짐미흡, 배수로 자중, 지표수 유입 |

| 대 책 | 주입보수 |

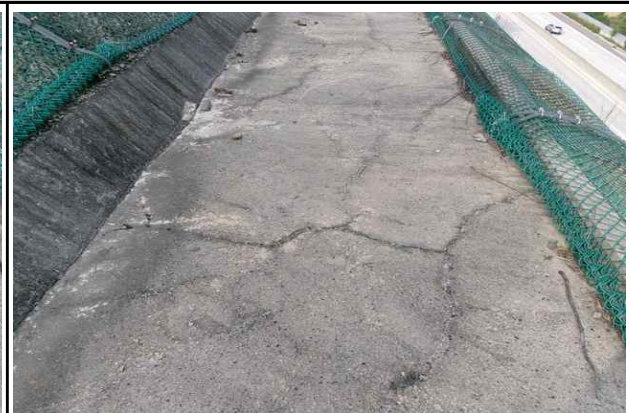
| 현 황 | 70.170k 소단배수로 균열(0.3/20.0) |
| 원 인 | 다짐미흡, 배수로 자중, 지표수 유입 |

| 대 책 | 주입보수 |

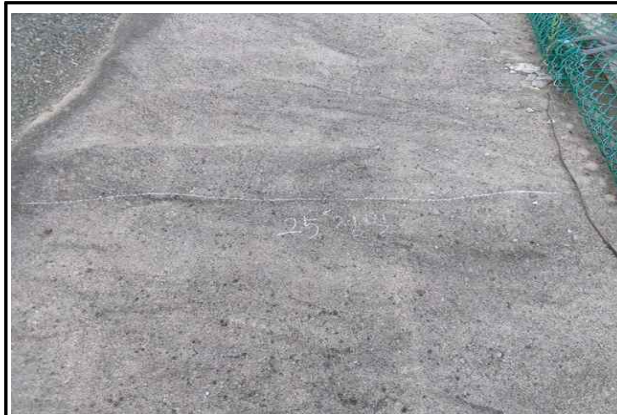
| 현 황 | 70.180k 소단배수로 균열(0.3/3.0) |
| 원 인 | 다짐미흡, 배수로 자중, 지표수 유입 |

| 대 책 | 주입보수 |

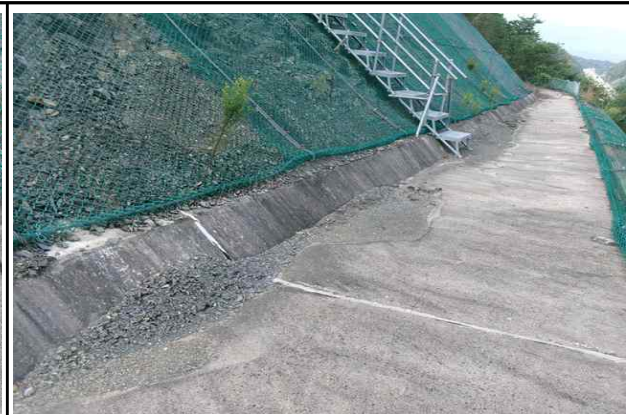
| 현 황 | 70.220k 소단배수로 토사퇴적(L=15.0) |
| 원 인 | 강우로 인한 침식 |

| 대 책 | 주입보수 |

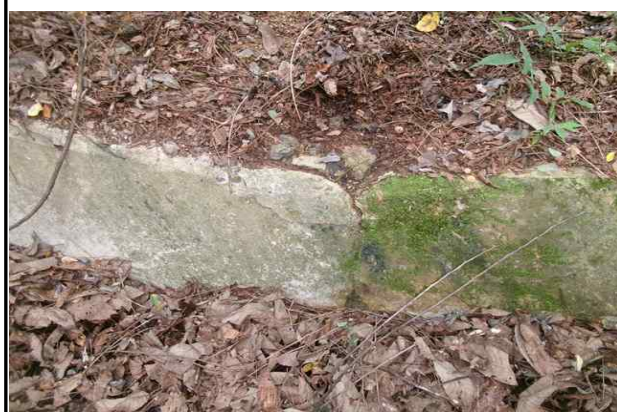
| 현 황 | 70.280k 산마루측구 파손(0.3X0.2) |
| 원 인 | 외부충격 |

| 대 책 | 단면보수 |

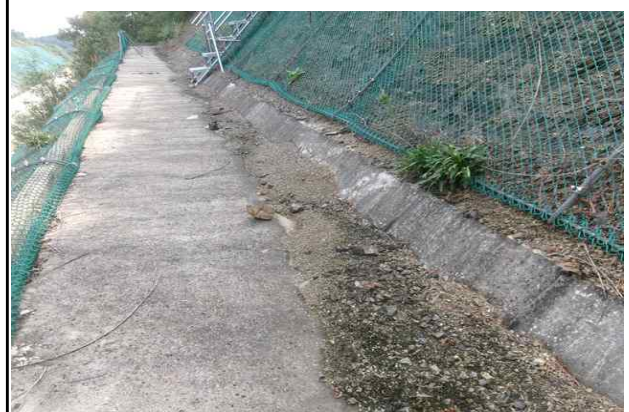
| 현 황 | 70.350k 소단배수로 토사퇴적(40*0.5*0.1) |
| 원 인 | 심한풍화, 지표수 유입 |

| 대 책 | 정비 |

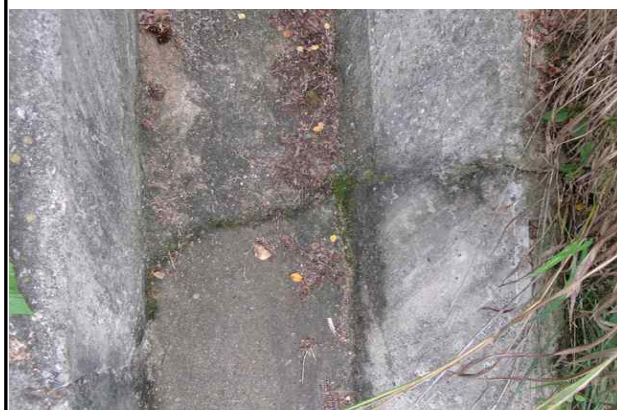
| 현 황 | 70.280k 산마루측구 균열(0.5/1.0) |
| 원 인 | 다짐미흡, 배수로 자중, 지표수 유입 |

| 대 책 | 주입보수 |

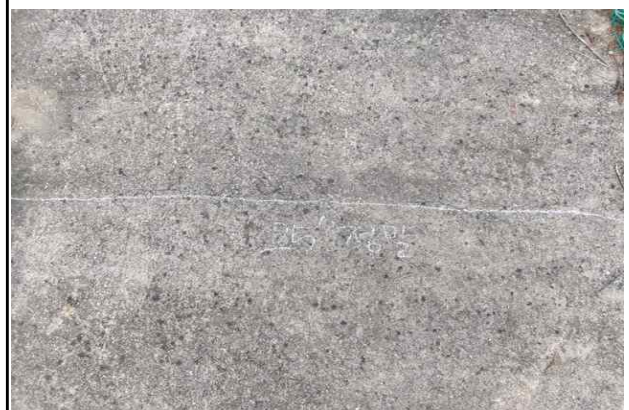
| 현 황 | 70.320k 소단배수로 균열(0.3/3.0) |
| 원 인 | 다짐미흡, 배수로 자중, 지표수 유입 |

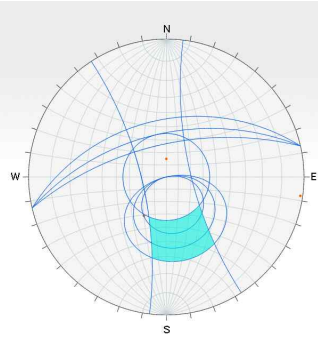
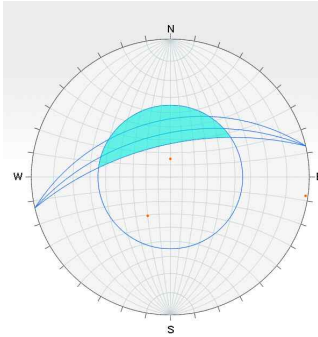
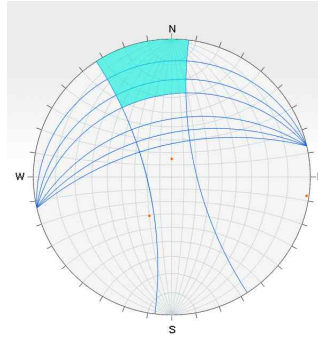
| 구 분 | 평면파괴 | 쇄기파괴 | 전도파괴 |
|---|---|---|---|
| 해석결과 | 안정 | 안정 | 안정 |
