## 제47장 상주절토47

## 47.1 대상 시설물 현황

본 시설물은 경상북도 영천시 화산면 화산리(상주영천고속도로 70.498~70.778km)에 위치한 사면으로서 총 연장 280.0m, 높이 42.0m의 절토사면으로 시공되어 있다.

2025년 정밀안전점검(금회)

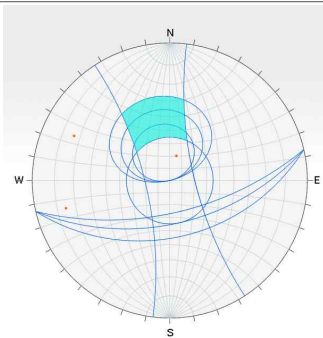
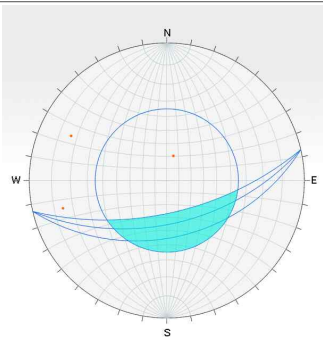
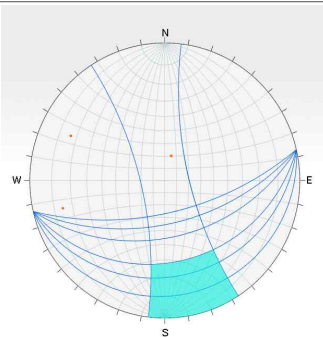
| 구 분 | | J1 | J2 | J3 | 절리상태 점수 | | |
|---|---|---|---|---|---|---|---|
| 안정 | | 안정 | | 안정 | | | |
| <ul style="list-style-type: none"><li>● 평면파괴 영역에 절리군의 극점이 분포하고 있지 않음</li><li>● 썩기파괴 영역에 절리군의 극점이 분포하고 있지 않음</li><li>● 전도파괴 영역에 절리군의 극점이 분포하고 있지 않음</li></ul> | | | | | | | |

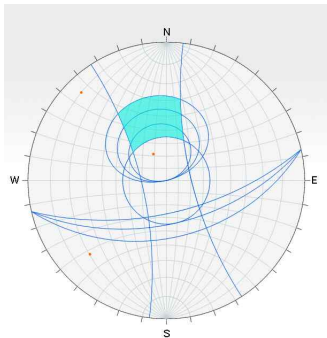
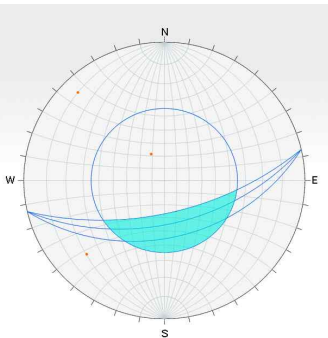
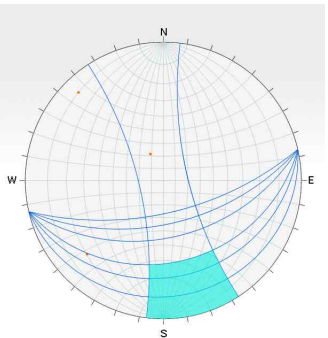
| 구 분 | | J1 | J2 | J3 | 절리상태 점수 | | |
|---|---|---|---|---|---|---|---|
| 안정 | | 안정 | | 안정 | | | |
| <ul style="list-style-type: none"><li>● 평면파괴 영역에 절리군의 극점이 분포하고 있지 않음</li><li>● 썰기파괴 영역에 절리군의 극점이 분포하고 있지 않음</li><li>● 전도파괴 영역에 절리군의 극점이 분포하고 있지 않음</li></ul> | | | | | | | |

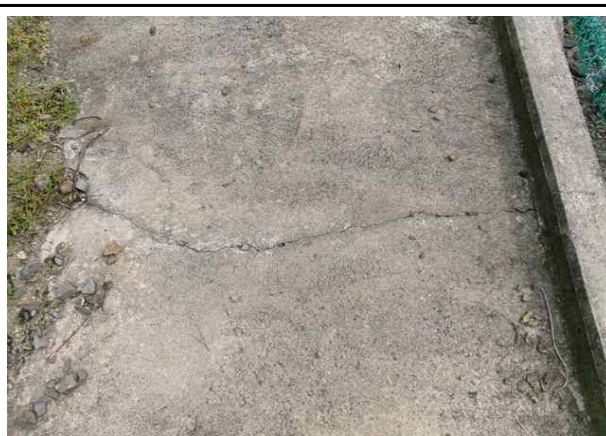
| 현 황 | 70.668k 소단배수로 균열(0.3/2.0) | 현 황 | 70.668k 소단배수로 재균열(0.5/2.0) |
| 원 인 | 건조수축 등 | 원 인 | 건조수축, 보수미흡 등 |

| 대 책 | 주입보수 | 대 책 | 주입보수 |

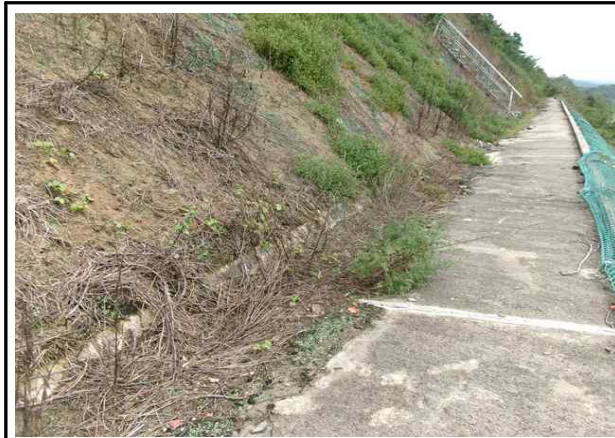
| 현 황 | 70.678k 소단배수로 토사퇴적 |
| 원 인 | 심한풍화, 지표수유입 |

| 대 책 | 정비 |

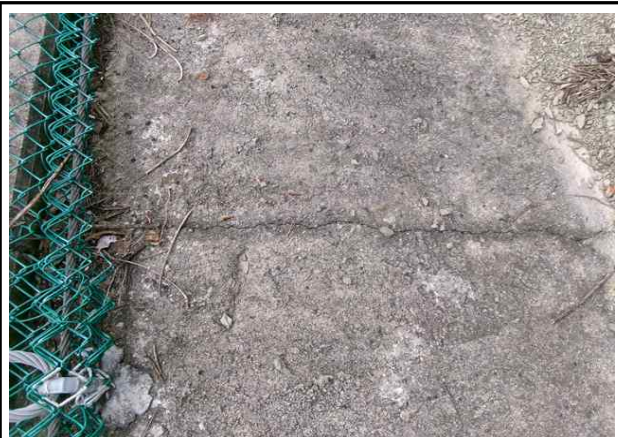
| 현 황 | 70.698k 소단배수로 균열(0.3/2.0) |
| 원 인 | 다짐미흡, 배수로 자중, 지표수 유입 |

| 대 책 | 주입보수 |

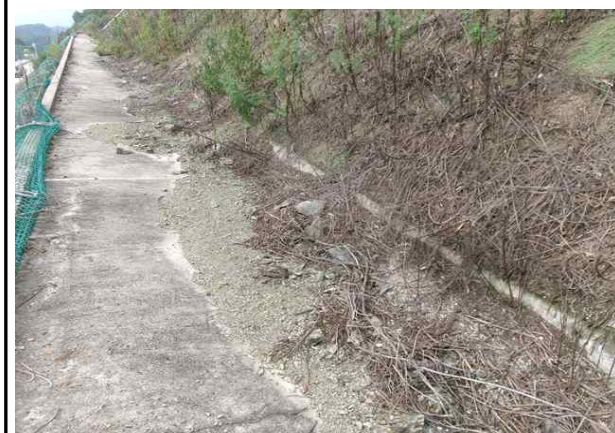
| 현 황 | 70.688k 소단배수로 토사퇴적(60.0*0.5*0.1) |
| 원 인 | 심한풍화, 지표수유입 |

| 대 책 | 정비 |

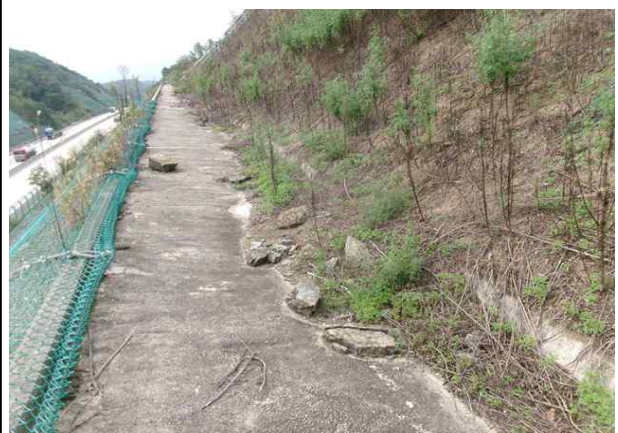
| 현 황 | 70.688k 소단배수로 토사퇴적(60.0*0.5*0.1) |
| 원 인 | 심한풍화, 지표수유입 |

| 대 책 | 정비 |

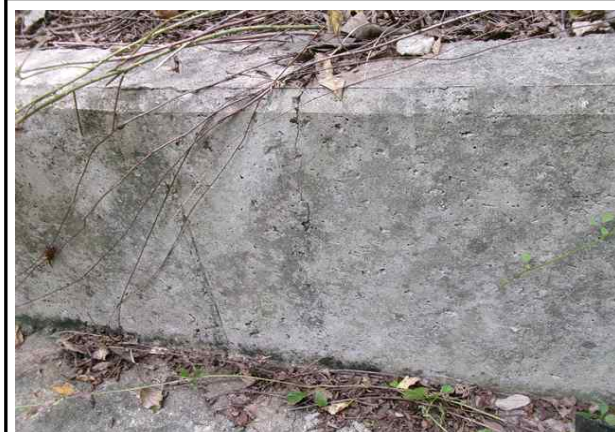
| 현 황 | 70.664k 산마루측구 균열(0.3/1.5) |
| 원 인 | 다짐미흡, 배수로 자중, 지표수 유입 |

| 대 책 | 주입보수 |

| 구분 | 손상내용 | 보수방안 | 손상<br>물량 | 보수<br>물량 | 단<br>위 | 단가<br>(천원) | 개략공사<br>비<br>(천원) | 우선<br>순위 |
|---|---|---|---|---|---|---|---|---|
| | 산마루측구 균열 | 주입보수 | 7.0 | 10.50 | m | 65 | 683 | 1 |

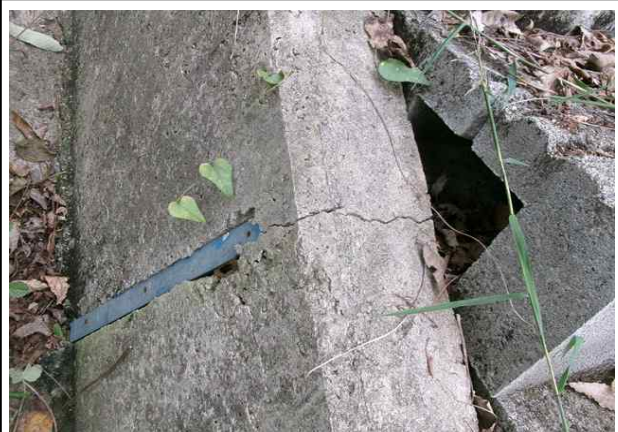
| 현 황 | 70.664k 산마루측구 균열(0.3/1.5) |
| 원 인 | 다짐미흡, 배수로 자중, 지표수 유입 |

| 대 책 | 주입보수 |

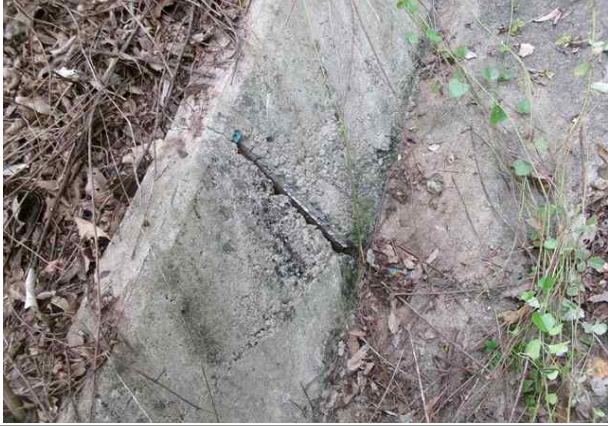
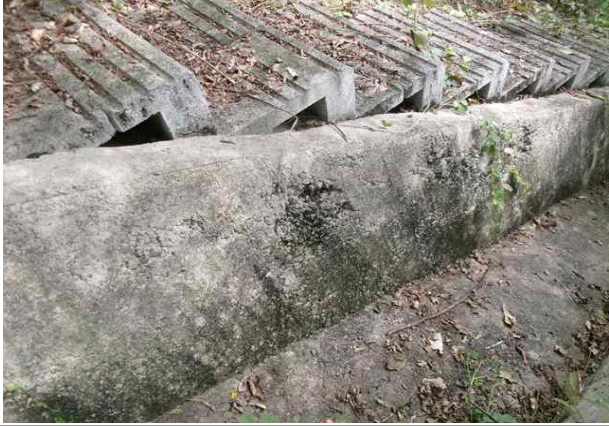
| 현 황 | 70.758k 산마루측구재료분리(1.0*0.5) | 현 황 | 70.758k 산마루측구재료분리(1.0*0.5) |
| 원 인 | 활착미흡, 지표수 유입 | 원 인 | 활착미흡, 지표수 유입 |

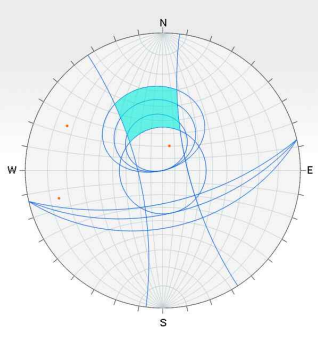
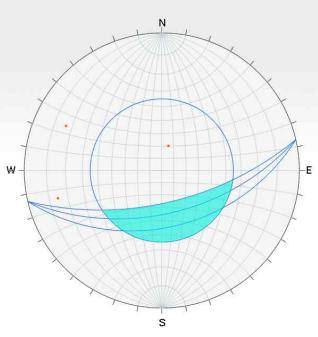
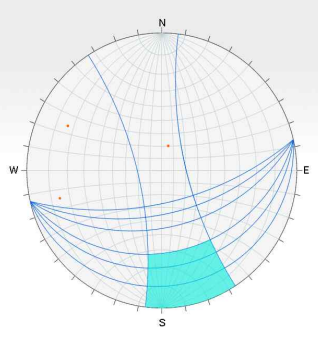
| 구 분 | 평면파괴 | 쇄기파괴 | 전도파괴 |
|---|---|---|---|
| 해석결과 | 안정 | 안정 | 안정 |

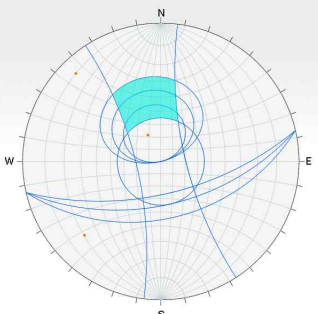
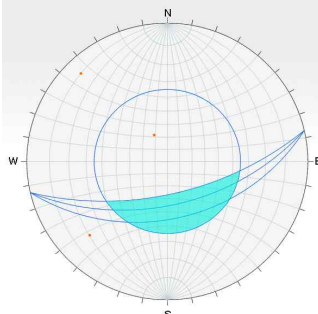
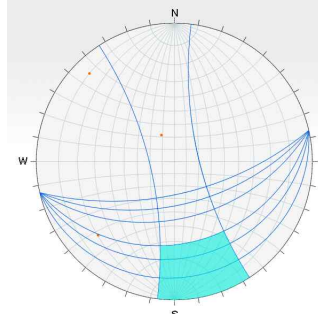
| 구 분 | 평면파괴 | 쇄기파괴 | 전도파괴 |
|---|---|---|---|
| 해석결과 | 안정 | 안정 | 안정 |
