## 제48장 영천절토48

### 48.1 대상 시설물 현황

## 2025년 정밀안전점검(금회)

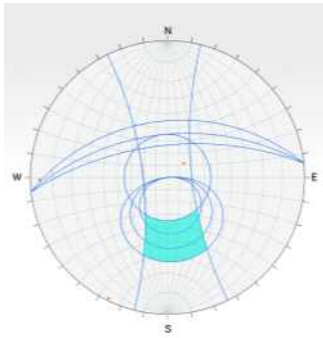
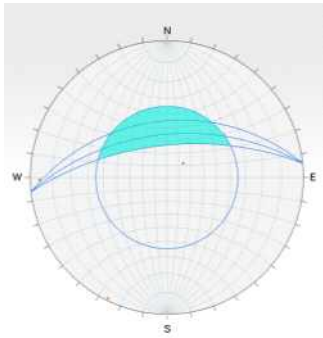
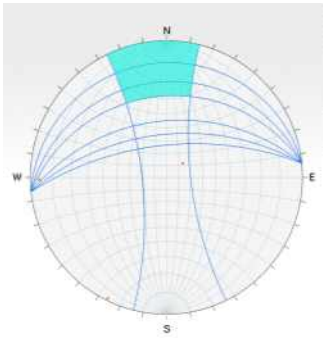
| 구 분 | | J1 | J2 | J3 | 절리상태 점수 | | |
|---|---|---|---|---|---|---|---|
| 안정 | | | 안정 | | 안정 | | |
| <ul style="list-style-type: none"><li>● 평면파괴 영역에 절리군의 극점이 분포하고 있지 않음</li><li>● 썰기파괴 영역에 절리군의 극점이 분포하고 있지 않음</li><li>● 전도파괴 영역에 절리군의 극점이 분포하고 있지 않음</li></ul> | | | | | | | |

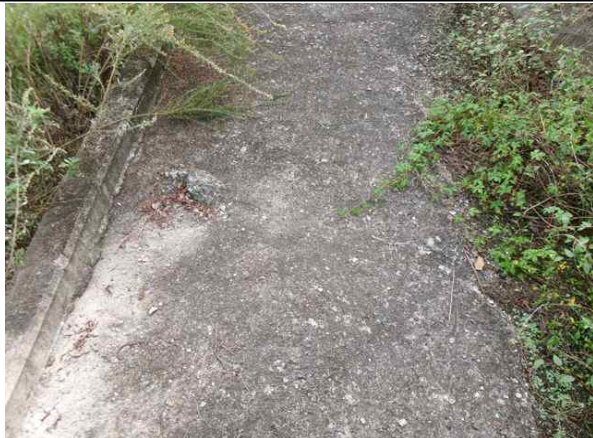
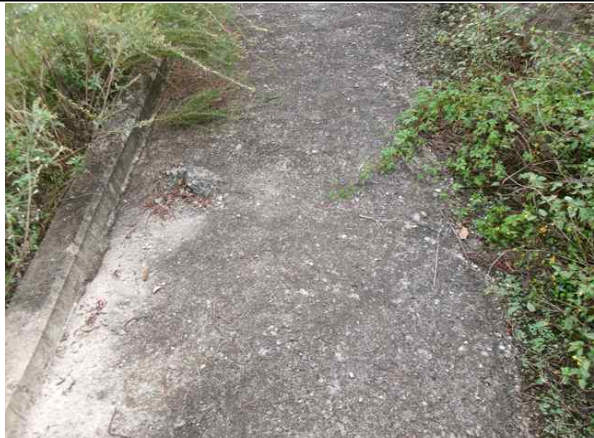
| 현 황 | 71.088k 소단배수로 균열(0.3/2.0) | 현 황 | 71.088k 소단배수로 균열(0.3/2.0) |
| 원 인 | 다짐미흡, 배수로 자중, 지표수 유입 | 원 인 | 다짐미흡, 배수로 자중, 지표수 유입 |

| 대 책 | 주입보수 | 대 책 | 주입보수 |

| 구분 | 손상내용 | 보수방안 | 손상<br>물량 | 보수<br>물량 | 단<br>위 | 단가<br>(천원) | 개략공사<br>비<br>(천원) | 우선<br>순위 |
|---|---|---|---|---|---|---|---|---|
| 배수시설 | 소단배수로 균열 | 주입보수 | 4.00 | 6.00 | m | 65 | 390 | 1 |

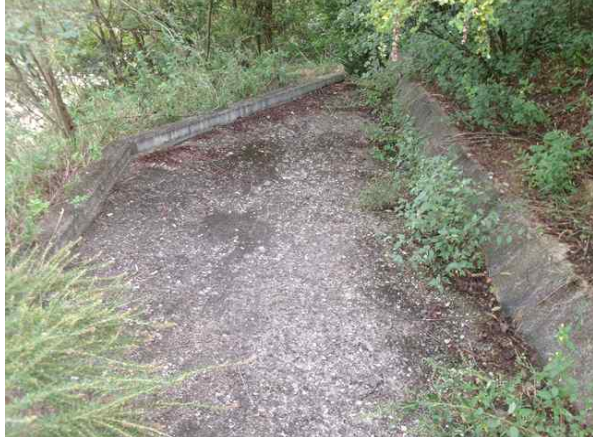
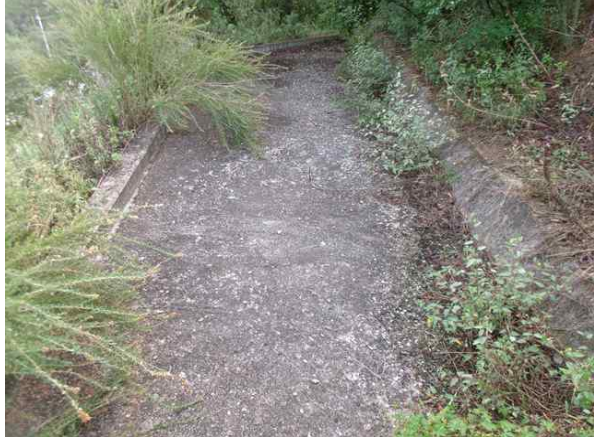
| 현 황 | 71.120k 소단배수로 표면박리 | 현 황 | 71.120k 소단배수로 표면박리 |
| 원 인 | 공용년수 증가, 재료열화 | 원 인 | 공용년수 증가, 재료열화 |

| 대 책 | 단면보수 | 대 책 | 단면보수 |

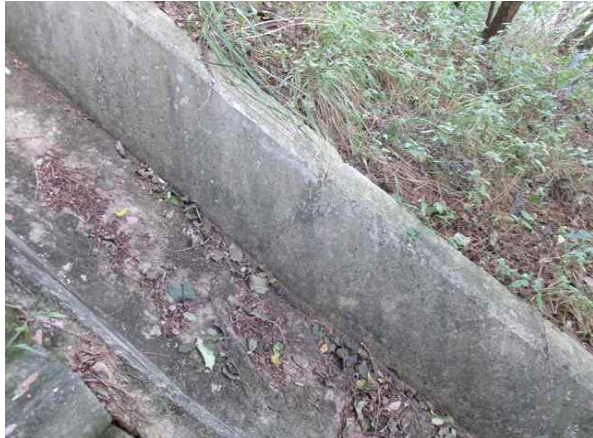
| 현 황 | 71.120k 산마루측구 균열(0.3/1.5) | 현 황 | 71.150k 산마루측구 파손(0.2*0.2) |
| 원 인 | 다짐미흡, 배수로 자중, 지표수 유입 | 원 인 | 우각부 손상, 재료열화 |

| 대 책 | 주입보수 | 대 책 | 단면보수 |

| 구분 | 손상내용 | 보수방안 | 손상<br>물량 | 보수<br>물량 | 단<br>위 | 단가<br>(천원) | 개략공사<br>비<br>(천원) | 우선<br>순위 |
|---|---|---|---|---|---|---|---|---|
| | 산마루측구 균열 | 주입보수 | 1.50 | 2.25 | m | 65 | 146 | 1 |

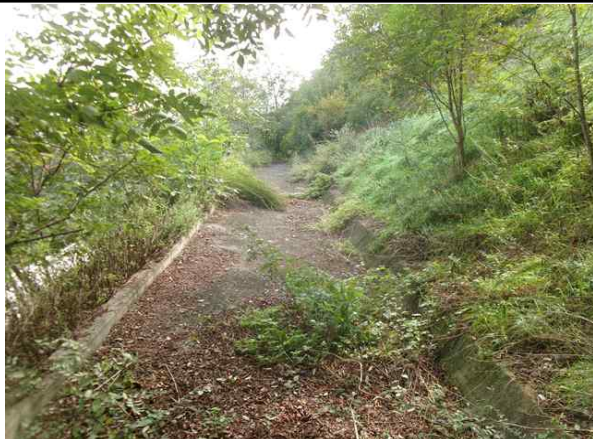
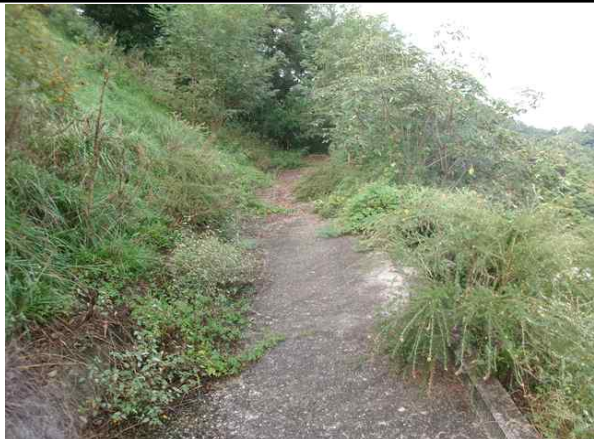
| 현 황 | 71.078k 1소단배수로 토사퇴적(1.0*10.0) | 현 황 | 71.078k 1소단배수로 토사퇴적(1.0*10.0) |
| 원 인 | 지표수 유입, 공용중 열화 | 원 인 | 지표수 유입, 공용중 열화 |
