## 제49장 상주절토49

## 49.1 대상 시설물 현황

본 시설물은 경상북도 영천시 화산면 화산리(상주영천고속도로 71.058~71.198km)에 위치한 사면으로서 총 연장 140.0m, 높이 32.0m의 절토사면으로 시공되어 있다.

2025년 정밀안전점검(금회)

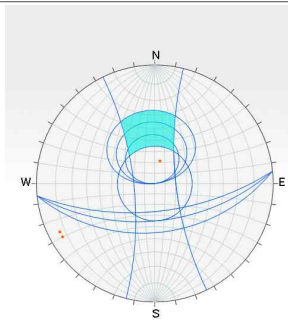
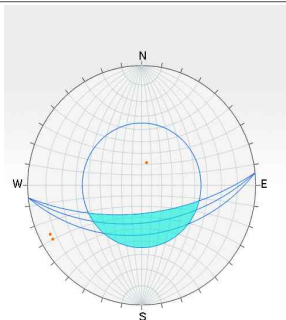
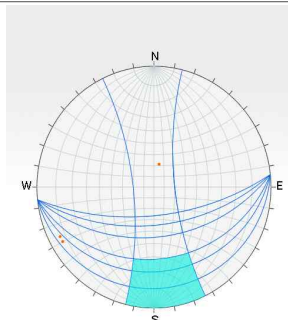
| 구 분 | | J1 | J2 | J3 | 절리상태 점수 | | |
|---|---|---|---|---|---|---|---|
| 안정 | | 안정 | | 안정 | | | |
| <ul style="list-style-type: none"><li>● 평면파괴 영역에 절리군의 극점이 분포하고 있지 않음</li><li>● 썩기파괴 영역에 절리군의 극점이 분포하고 있지 않음</li><li>● 전도파괴 영역에 절리군의 극점이 분포하고 있지 않음</li></ul> | | | | | | | |

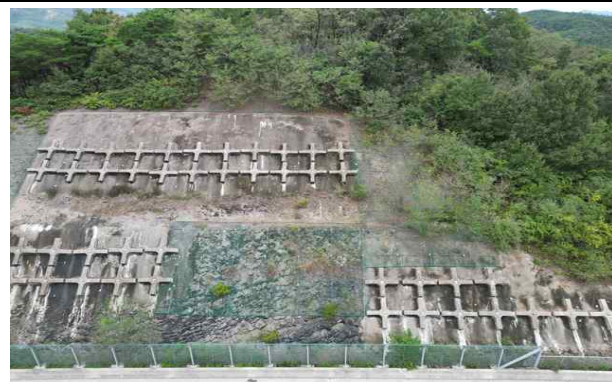
| 구 분 | | 손상 내용 | 단위 | 손상수량<br>(개소 / 수량) | 손상 원인 | 비 고 |
|---|---|---|---|---|---|---|
| 표면<br>보호공 | 낙석방지망 | - | - | - | - | - |

낙석방지망 전경

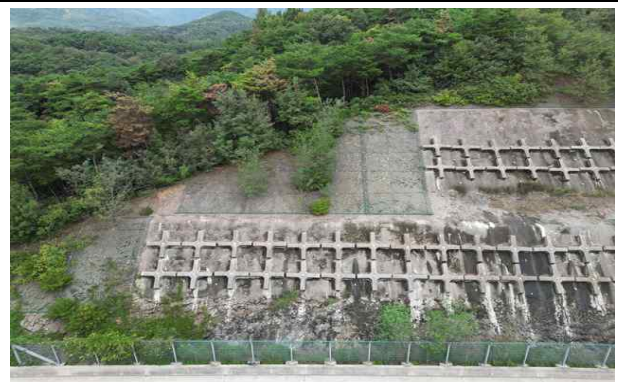
| 구 분 | | 손상 내용 | 단위 | 손상수량<br>(개소 / 수량) | 손상 원인 | 비 고 |
|---|---|---|---|---|---|---|
| | 숯크리트 | - | - | - | - | - |

숯크리트 전경

| 표면보호공 종류 | 식생공 | | 콘크리트 뿔어붙이기 | | 비고 |
|---|---|---|---|---|---|
| 평가 | 숯크리트 손상율이 0.0% 이므로 "a등급"으로 평가함. | | | | |

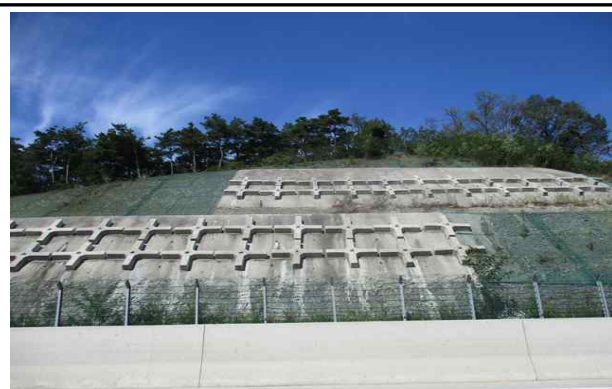
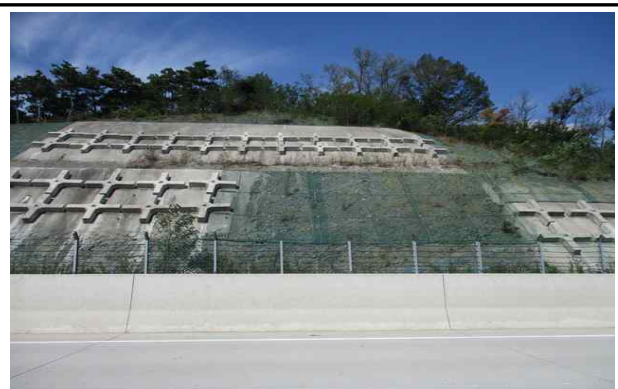
본 비탈면은 관련자료 분석 결과 낙석방지망, 숯크리트 이외 격자블럭이 시공되어 있는 것으로 확인되었으며, 현장 조사 결과 특별한 손상은 없는 것으로 조사되었다.

격자블럭 전경
