## 제50장 상주절토50

## 50.1 대상 시설물 현황

## 2025년 정밀안전점검(금회)

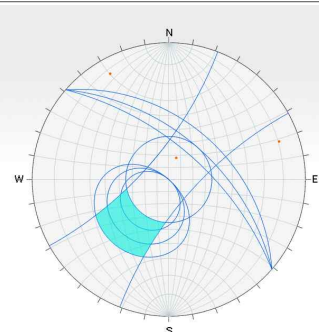
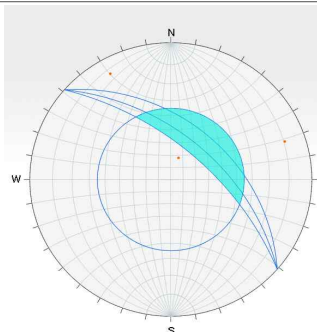
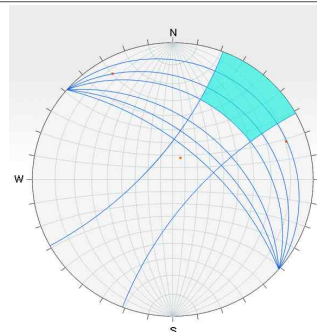
| 구 분 | | J1 | J2 | J3 | 절리상태 점수 | | |
|---|---|---|---|---|---|---|---|
| 안정 | | 안정 | | 안정 | | | |
| <ul style="list-style-type: none"><li>● 평면파괴 영역에 절리군의 극점이 분포하고 있지 않음</li><li>● 썩기파괴 영역에 절리군의 극점이 분포하고 있지 않음</li><li>● 전도파괴 영역에 절리군의 극점이 분포하고 있지 않음</li></ul> | | | | | | | |

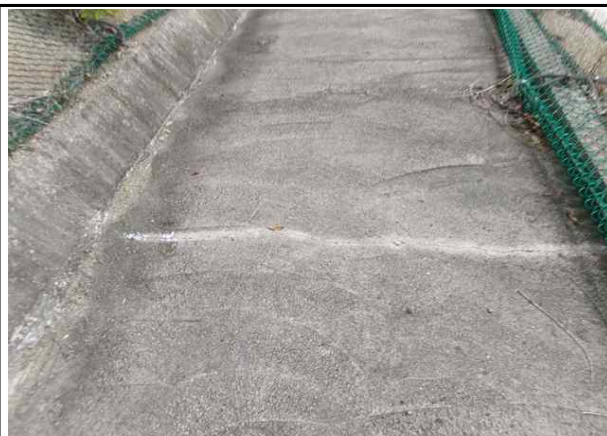
| 현 황 | 71.618k 소단배수로 균열(0.5/2.0) | 현 황 | 71.658k 산마루측구 균열(0.5/1.5) |
| 원 인 | 다짐미흡, 배수로 자중, 지표수 유입 | 원 인 | 다짐미흡, 배수로 자중, 지표수 유입 |

| 대 책 | 주입보수 | 대 책 | 주입보수 |

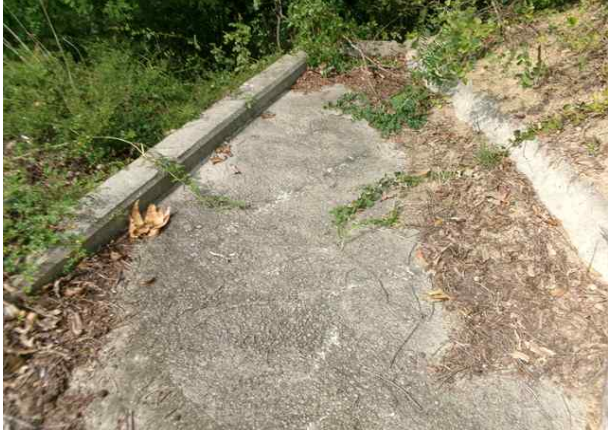
| 현황 | 71.538k 소단배수로 균열(0.5/2.0) | 현황 | 71.558k 소단배수로 균열(0.5/2.0) |
| 원인 | 다짐미흡, 배수로 자중, 지표수 유입 | 원인 | 다짐미흡, 배수로 자중, 지표수 유입 |

| 대책 | 주입보수 | 대책 | 주입보수 |

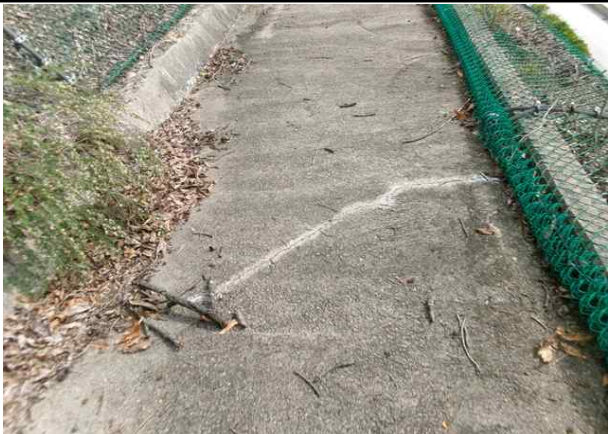
| 현황 | 71.578k 소단배수로 균열(0.5/2.0) | 현황 | 71.608k 소단배수로 균열(0.5/2.0) |
| 원인 | 다짐미흡, 배수로 자중, 지표수 유입 | 원인 | 다짐미흡, 배수로 자중, 지표수 유입 |

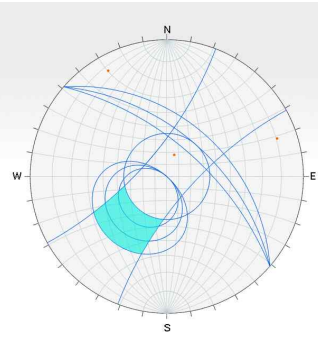
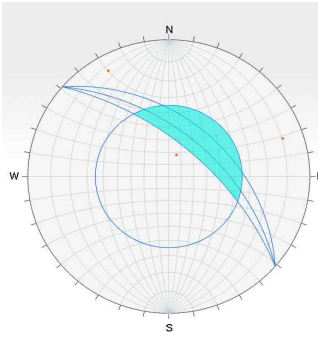
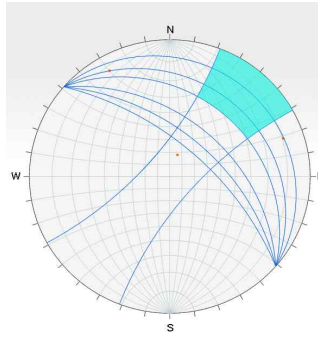
| 구 분 | 평면파괴 | 쇄기파괴 | 전도파괴 |
|---|---|---|---|
| 해석결과 | 안정 | 안정 | 안정 |
