## 제51장 영천절토51

## 51.1 대상 시설물 현황

## 2025년 정밀안전점검(금회)

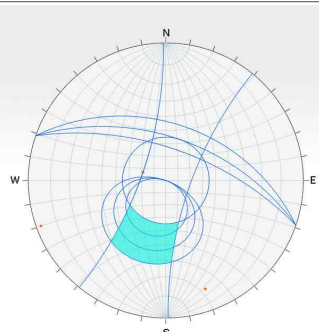
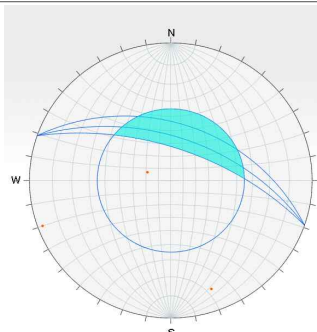
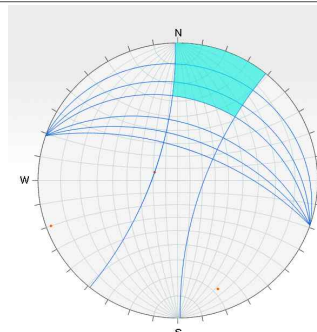
| 구 분 | | J1 | J2 | J3 | 절리상태 점수 | | |
|---|---|---|---|---|---|---|---|
| 안정 | | 안정 | | 안정 | | | |
| <ul style="list-style-type: none"><li>● 평면파괴 영역에 절리군의 극점이 분포하고 있지 않음</li><li>● 썩기파괴 영역에 절리군의 극점이 분포하고 있지 않음</li><li>● 전도파괴 영역에 절리군의 극점이 분포하고 있지 않음</li></ul> | | | | | | | |

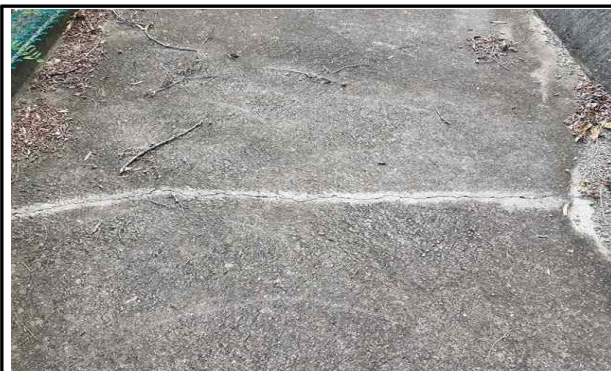
| 현 황 | 72.458k 소단배수로 균열(1.0/3.0) |
| 원 인 | 다짐미흡, 배수로 자중, 지표수 유입 |

| 대 책 | 주입보수 |

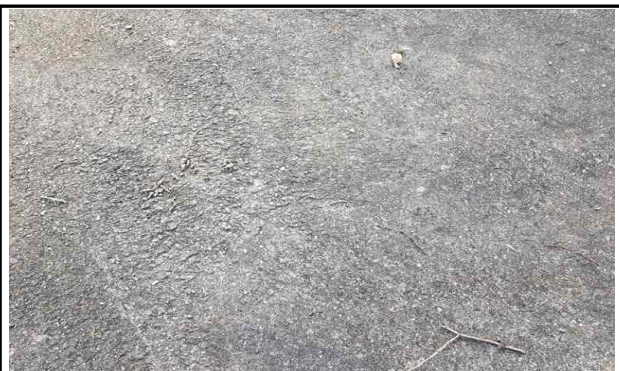
| 현 황 | 72.498k 소단배수로 균열(0.3/1.0*5ea) |
| 원 인 | 다짐미흡, 배수로 자중, 지표수 유입 |

| 대 책 | 주입보수 |

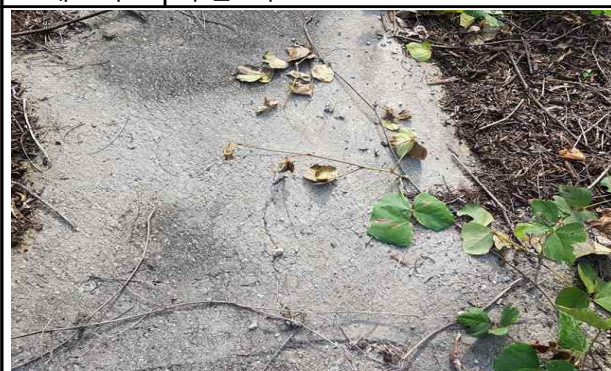
| 현 황 | 72.380k 산마루측구 균열(0.3/0.5) |
| 원 인 | 다짐미흡, 배수로 자중, 지표수 유입 |

| 대 책 | 주입보수 |

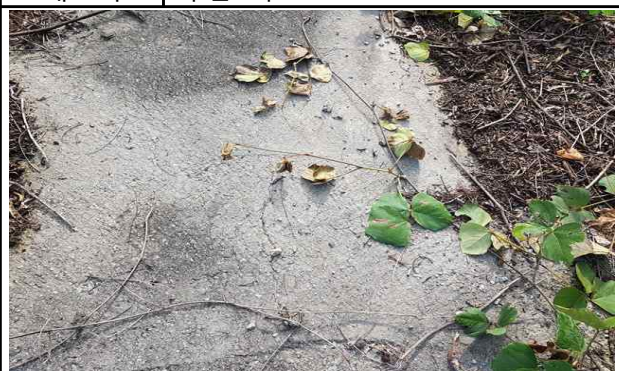
| 현 황 | 72.378k 산마루측구 균열(0.3/0.5) |
| 원 인 | 다짐미흡, 배수로 자중, 지표수 유입 |

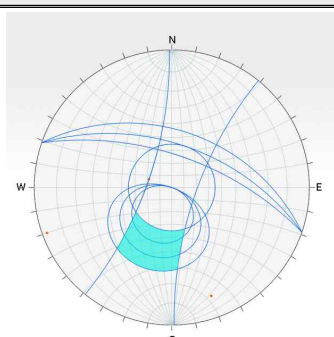
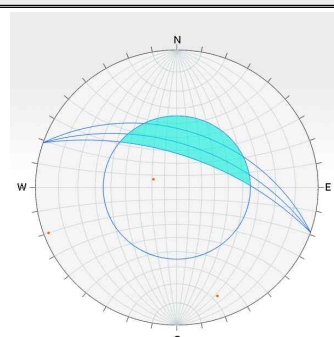
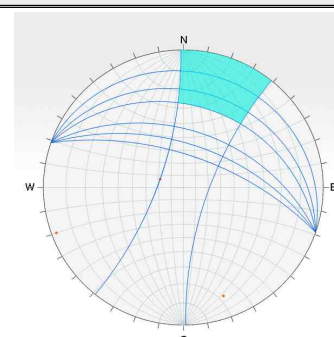
| 구 분 | 평면파괴 | 쇄기파괴 | 전도파괴 |
|---|---|---|---|
| 해석결과 | 안정 | 안정 | 안정 |

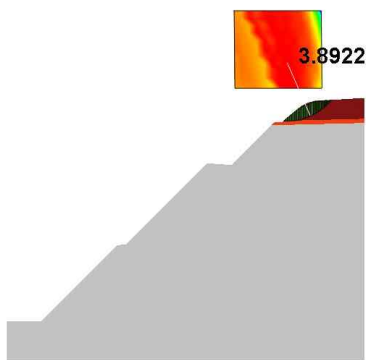
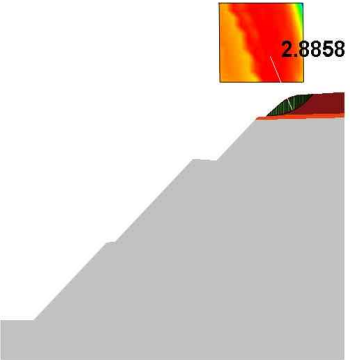
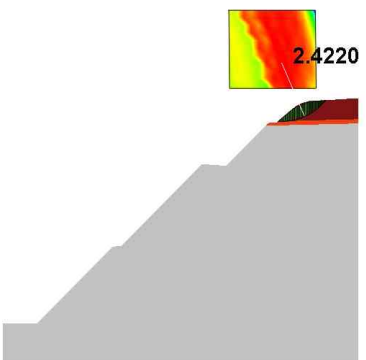
| 건기시 | 우기시 | 지진시 |
|---|---|---|
| 안전율 : 3.89 | 안전율 : 2.88 | 안전율 : 2.42 |
