## 제52장 영천절토52

## 52.1 대상 시설물 현황

## 2025년 정밀안전점검(금회)

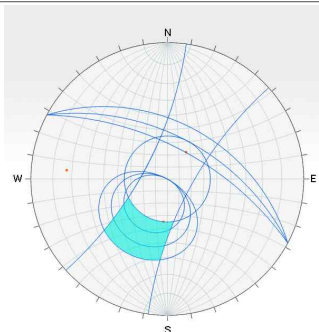
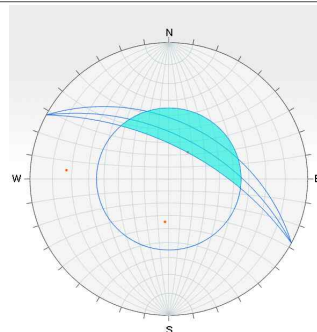
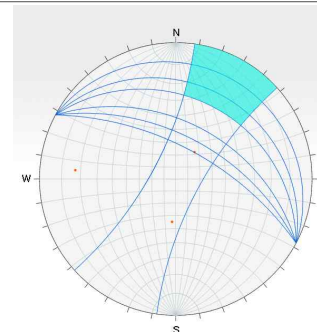
| 구 분 | | J1 | J2 | J3 | 절리상태 점수 | | |
|---|---|---|---|---|---|---|---|
| 안정 | | 안정 | | 안정 | | | |
| <ul style="list-style-type: none"><li>● 평면파괴 영역에 절리군의 극점이 분포하고 있지 않음</li><li>● 썰기파괴 영역에 절리군의 극점이 분포하고 있지 않음</li><li>● 전도파괴 영역에 절리군의 극점이 분포하고 있지 않음</li></ul> | | | | | | | |

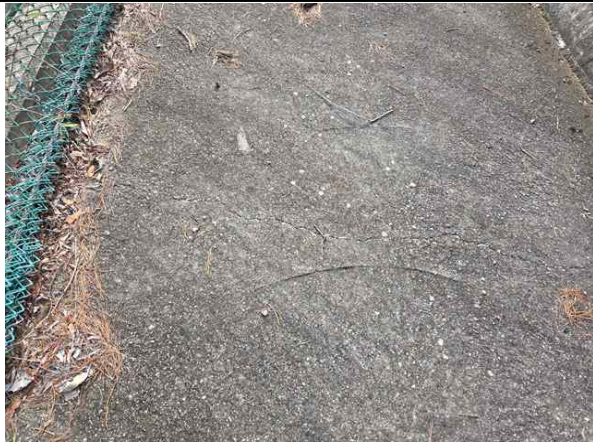
| 구 분 | | 손상 내용 | 단위 | 손상수량<br>(개소 / 수량) | 손상 원인 | 비 고 |
|---|---|---|---|---|---|---|
| 배수 조건 | 소단 배수로 | 균열 | m | 20 / 60.0 | 건조수축, 온도변화 | |

| 현 황 | 72.870k 소단배수로 균열(0.3/3.0*20ea) | 현 황 | 72.840k 소단배수로 토사퇴적(10.0*1.0) |
| 원 인 | 다짐미흡, 배수로 자중, 지표수 유입 | 원 인 | 지표수에 의한 침식 |

| 대 책 | 주입보수 | 대 책 | 정비 |

| 구분 | 손상내용 | 보수방안 | 손상<br>물량 | 보수<br>물량 | 단<br>위 | 단가<br>(천원) | 개략공사<br>비<br>(천원) | 우선<br>순위 |
|---|---|---|---|---|---|---|---|---|
| 배수시설 | 소단배수로 균열 | 주입보수 | 60.00 | 90.00 | m | 65 | 5,850 | 1 |

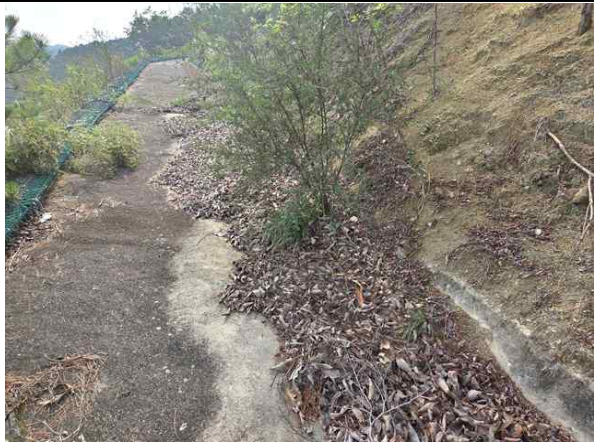
| 구 분 | | 손상 내용 | 단위 | 손상수량<br>(개소 / 수량) | 손상 원인 | 비 고 |
|---|---|---|---|---|---|---|
| | | 토사퇴적 | m <sup>2</sup> | 2 / 10.0 | 공용중 열화 | |

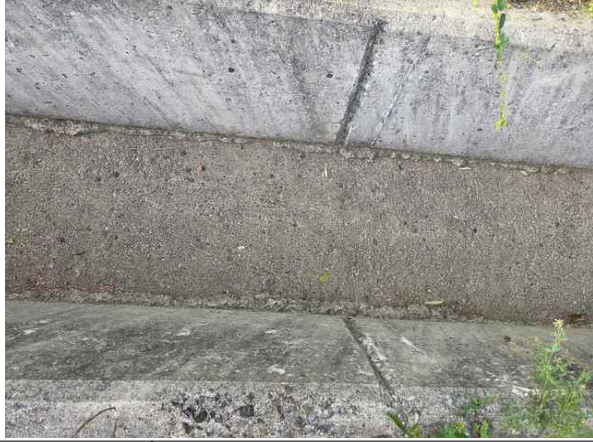
| 구 분 | | 손상 내용 | 단위 | 손상수량<br>(개소 / 수량) | 손상 원인 | 비 고 |
|---|---|---|---|---|---|---|
| | 산마루 측구 | 균열 | m | 3 / 4.5 | 건조수축, 온도변화 | |

| 현 황 | 72.795k 산마루측구 균열(0.3/1.5) | 현 황 | 72.835k 산마루측구 균열(0.3/1.5) |
| 원 인 | 다짐미흡, 배수로 자중, 지표수 유입 | 원 인 | 다짐미흡, 배수로 자중, 지표수 유입 |

| 구분 | 손상내용 | 보수방안 | 손상<br>물량 | 보수<br>물량 | 단<br>위 | 단가<br>(천원) | 개략공사<br>비<br>(천원) | 우선<br>순위 |
|---|---|---|---|---|---|---|---|---|
| | 산마루측구 균열 | 주입보수 | 4.50 | 6.75 | m | 65 | 439 | 1 |

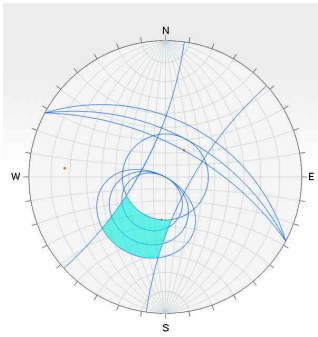
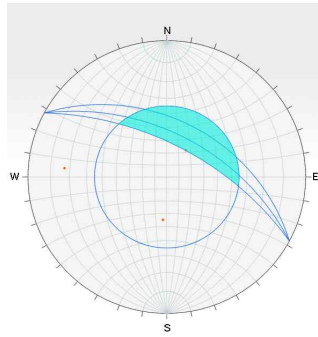
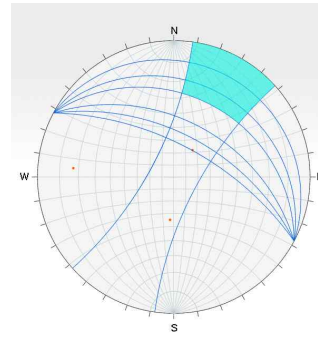
| 구 분 | 평면파괴 | 쇄기파괴 | 전도파괴 |
|---|---|---|---|
| 해석결과 | 안정 | 안정 | 안정 |
