## 제53장 영천절토53

## 53.1 대상 시설물 현황

본 시설물은 경상북도 영천시 화산면 화산리(상주영천고속도로 73.418~73.558km)에 위치한 사면으로서 총 연장 140.0m, 높이 36.0m의 절토사면으로 시공되어 있다.

## 2025년 정밀안전점검(금회)

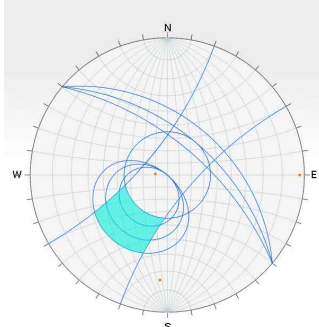
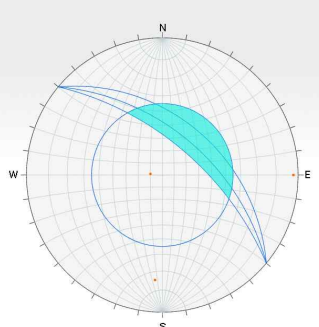
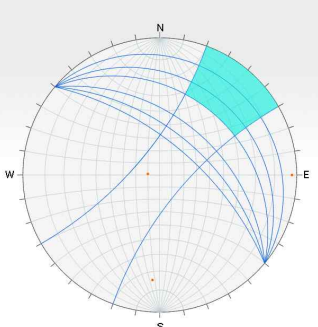
| 구 분 | | J1 | J2 | J3 | 절리상태 점수 | | |
|---|---|---|---|---|---|---|---|
| 안정 | | 안정 | | 안정 | | | |
| <ul style="list-style-type: none"><li>● 평면파괴 영역에 절리군의 극점이 분포하고 있지 않음</li><li>● 썰기파괴 영역에 절리군의 극점이 분포하고 있지 않음</li><li>● 전도파괴 영역에 절리군의 극점이 분포하고 있지 않음</li></ul> | | | | | | | |

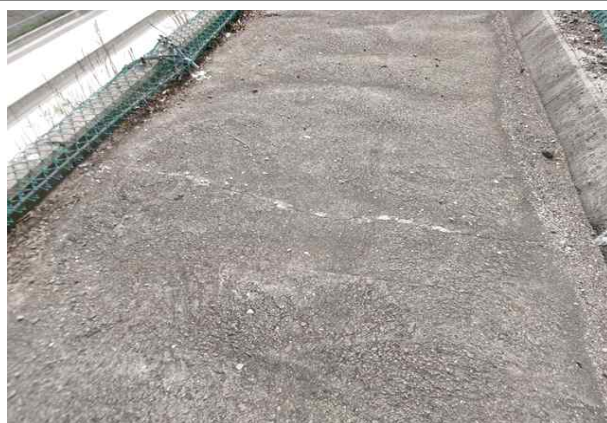
| 현 황 | 73.450k 소단배수로 재균열(0.3/2.0) | 현 황 | 73.470k 소단배수로 재균열(0.3/2.0) |
| 원 인 | 다짐미흡, 배수로 자중, 지표수 유입 | 원 인 | 다짐미흡, 배수로 자중, 지표수 유입 |

| 대 책 | 주입보수 | 대 책 | 주입보수 |

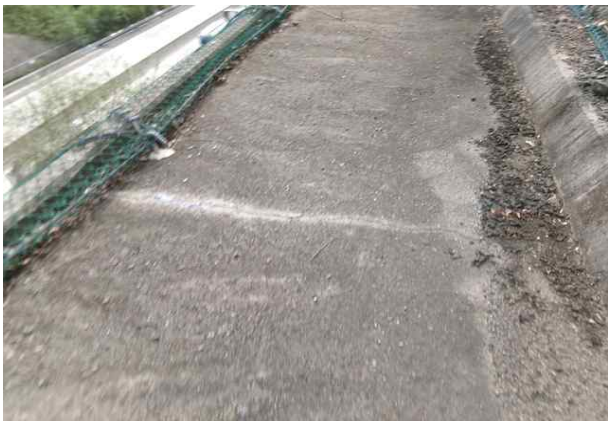
| 현 황 | 73.490k 소단배수로 재균열(0.3/2.0) | 현 황 | 73.500k 소단배수로 재균열(0.3/2.0) |
| 원 인 | 다짐미흡, 배수로 자중, 지표수 유입 | 원 인 | 다짐미흡, 배수로 자중, 지표수 유입 |

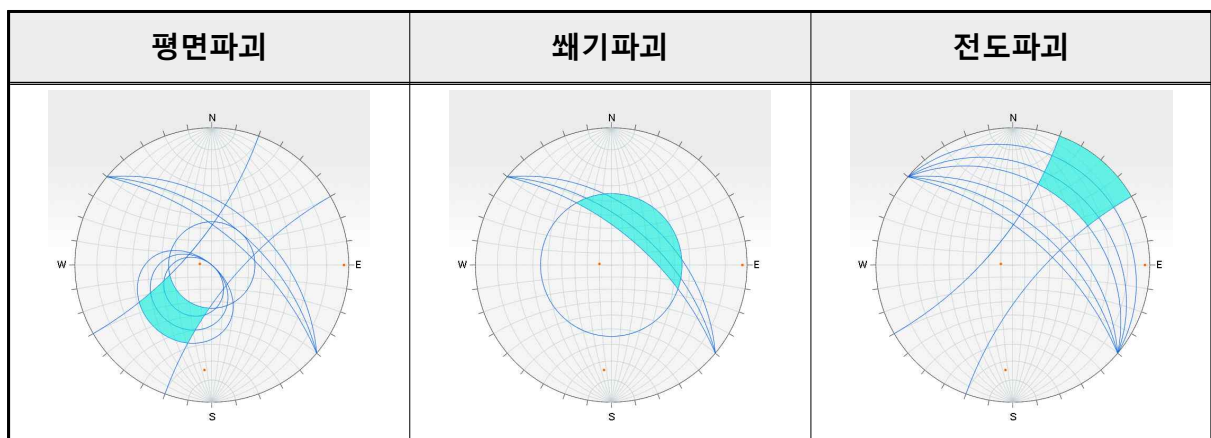
| 구 분 | 평면파괴 | 쇄기파괴 | 전도파괴 |
|---|---|---|---|
| 해석결과 | 안정 | 안정 | 안정 |
