## 제54장 영천절토54

## 54.1 대상 시설물 현황

본 시설물은 경상북도 영천시 화산면 가상리(상주영천고속도로 74.338~74.518km)에 위치한 사면으로서 총 연장 180.0m, 높이 49.0m의 절토사면으로 시공되어 있다.

## 2025년 정밀안전점검(금회)

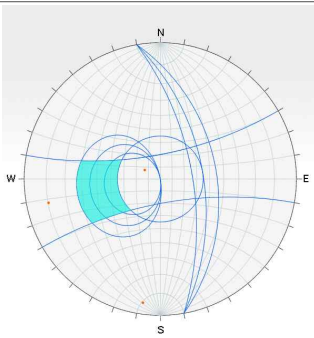
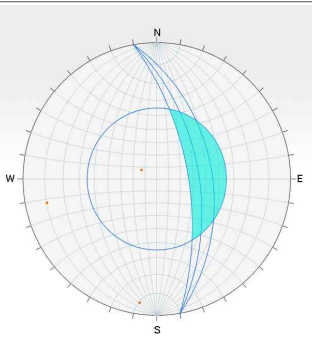
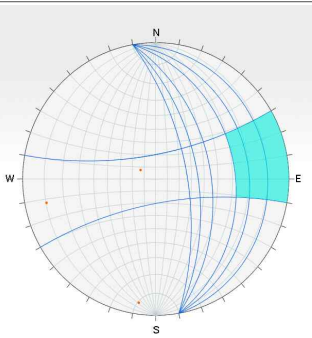
| 구 분 | | J1 | J2 | J3 | 절리상태 점수 | | |
|---|---|---|---|---|---|---|---|
| 안정 | | 안정 | | 안정 | | | |
| <ul style="list-style-type: none"><li>● 평면파괴 영역에 절리군의 극점이 분포하고 있지 않음</li><li>● 썩기파괴 영역에 절리군의 극점이 분포하고 있지 않음</li><li>● 전도파괴 영역에 절리군의 극점이 분포하고 있지 않음</li></ul> | | | | | | | |

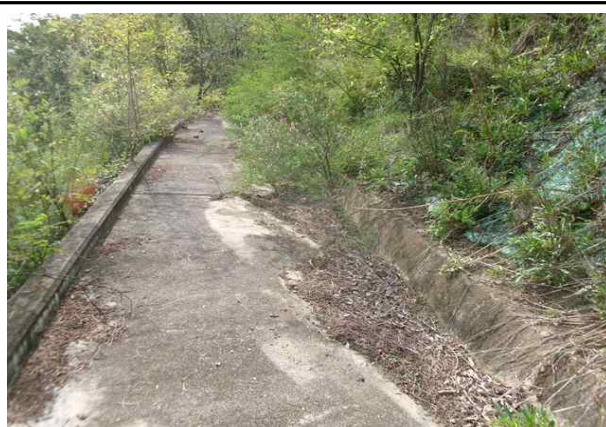
| 현 황 | 74.468k 소단배수로 토사퇴적(10.0*0.5*0.1) | 현 황 | 74.408k 소단배수로 균열(0.3/3.0) |
| 원 인 | 지표수유입, 표층유실 | 원 인 | 다짐미흡, 배수로 자중, 지표수 유입 |

| 대 책 | 정비 | 대 책 | 주입보수 |

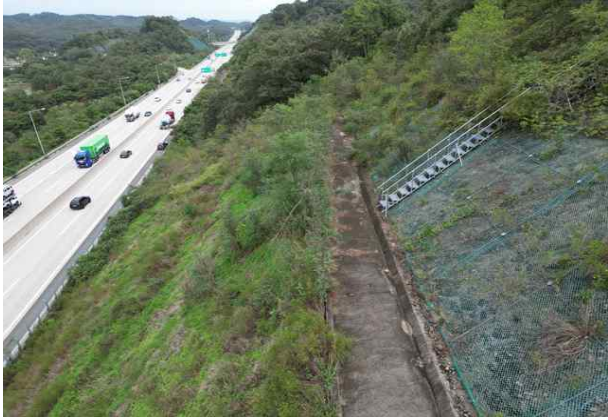
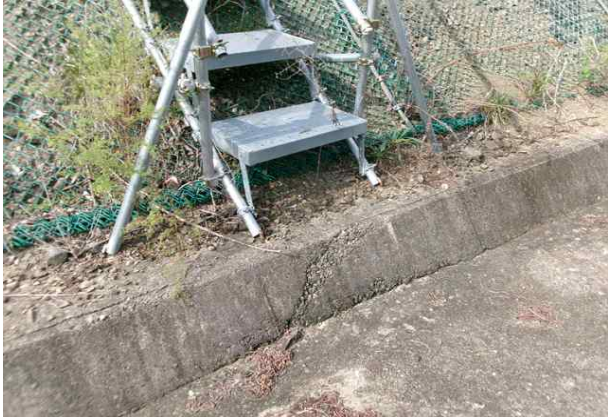
| 현 황 | 74.430k 소단배수로 재료분리(0.5*0.5) | 현 황 | 74.430k 소단배수로 재료분리(0.5*0.5) |
| 원 인 | 다짐미흡 | 원 인 | 다짐미흡 |

| 대 책 | 단면보수 | 대 책 | 단면보수 |

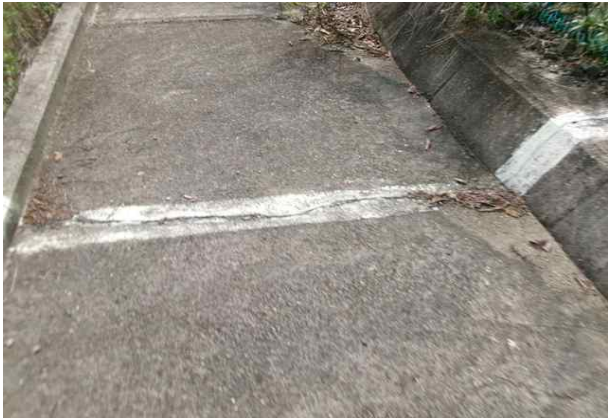
| 현 황 | 74.388k 소단배수로 균열(0.3/3.0) | 현 황 | 74.418k 소단배수로 균열(0.3/0.5) |
| 원 인 | 다짐미흡, 배수로 자중, 지표수 유입 | 원 인 | 다짐미흡, 배수로 자중, 지표수 유입 |

| 대 책 | 주입보수 | 대 책 | 주입보수 |

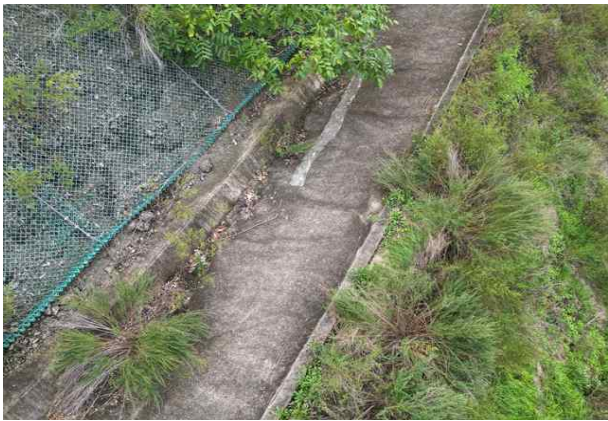
| 현 황 | 74.478k 소단배수로 균열(0.3/3.0*2EA) | 현 황 | - |
| 원 인 | 다짐미흡, 배수로 자중, 지표수 유입 | 원 인 | - |

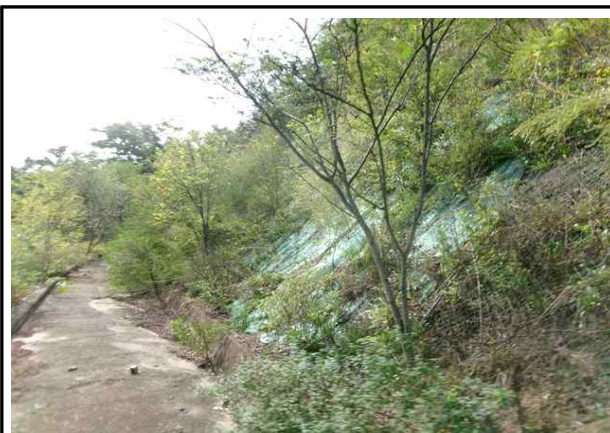
| 현 황 | 74.450k 5단 표층유실(10.0*5.0) 임시보수 | 현 황 | 74.468k 3단 표층유실(20.0*10.0) 임시보수 |
| 원 인 | 지표수 유입 | 원 인 | 지표수 유입 |

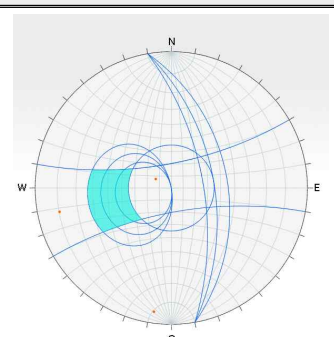
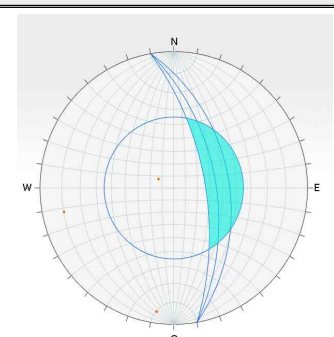
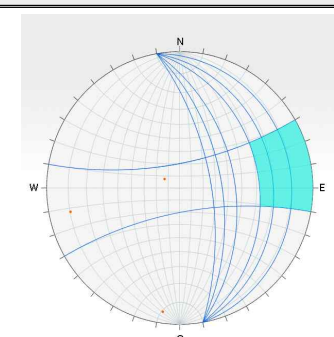
| 구 분 | 평면파괴 | 쇄기파괴 | 전도파괴 |
|---|---|---|---|
| 해석결과 | 안정 | 안정 | 안정 |
