## 제55장 영천절토55

## 55.1 대상 시설물 현황

본 시설물은 경상북도 영천시 화산면 가상리(상주영천고속도로 74.758~74.938km)에 위치한 사면으로서 총 연장 180.0m, 높이 39.0m의 절토사면으로 시공되어 있다.

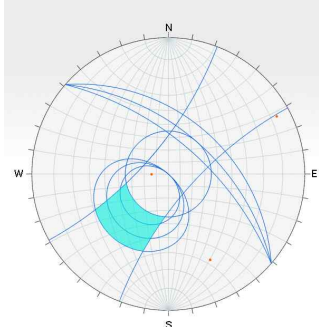
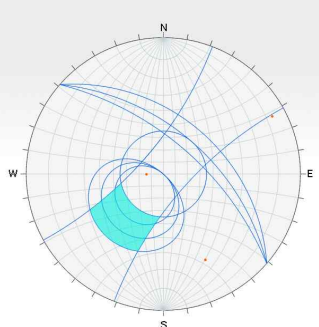
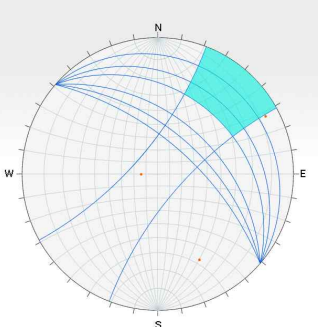
| 구 분 | | J1 | J2 | J3 | 절리상태 점수 | | |
|---|---|---|---|---|---|---|---|
| 안정 | | 안정 | | 안정 | | | |
| <ul style="list-style-type: none"><li>● 평면파괴 영역에 절리군의 극점이 분포하고 있지 않음</li><li>● 썰기파괴 영역에 절리군의 극점이 분포하고 있지 않음</li><li>● 전도파괴 영역에 절리군의 극점이 분포하고 있지 않음</li></ul> | | | | | | | |

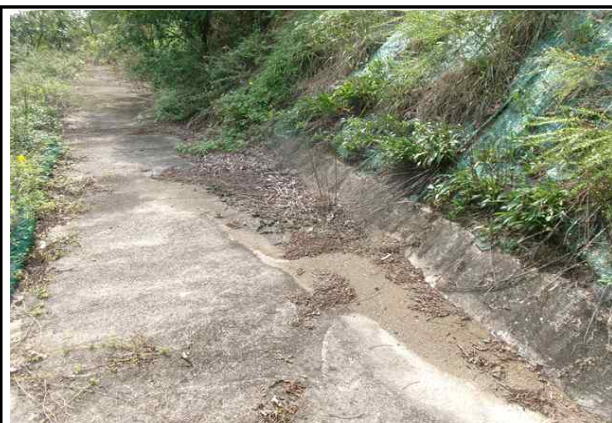
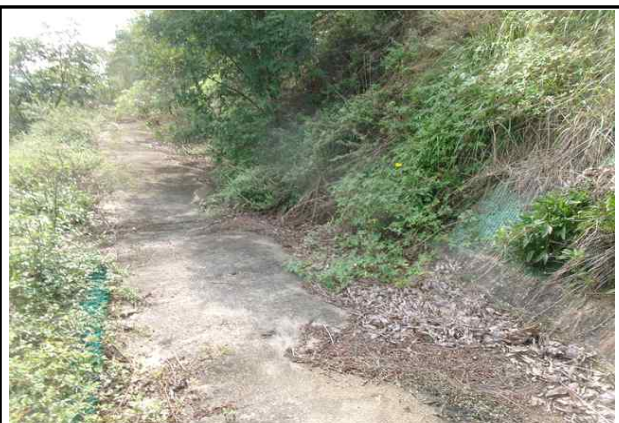
| 현 황 | 74.858k 소단배수로 토사퇴적(40.0*0.5*0.1) | 현 황 | 74.858k 소단배수로 토사퇴적(40.0*0.5*0.1) |
| 원 인 | 지표수유입, 표층유실 | 원 인 | 지표수유입, 표층유실 |

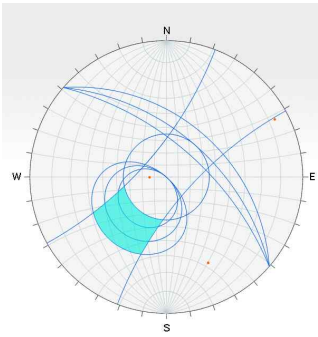
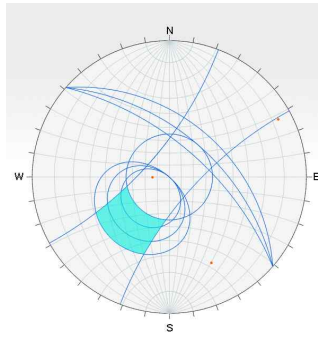
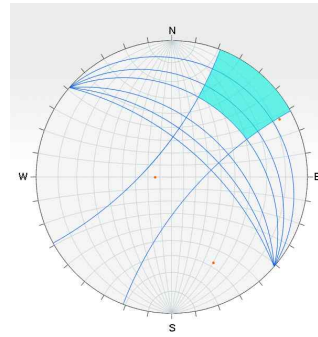
| 구 분 | 평면파괴 | 쇄기파괴 | 전도파괴 |
|---|---|---|---|
| 해석결과 | 안정 | 안정 | 안정 |
