## 제56장 상주절토56

## 56.1 대상 시설물 현황

본 시설물은 경상북도 영천시 화산면 가상리(상주영천고속도로 74.962~75.098km)에 위치한 사면으로서 총 연장 136.0m, 높이 42.0m의 절토사면으로 시공되어 있다.

2025년 정밀안전점검(금회)

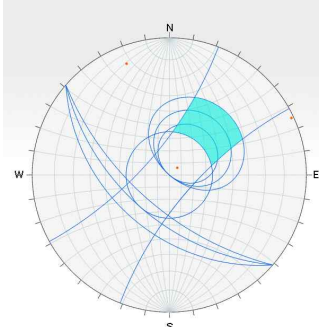
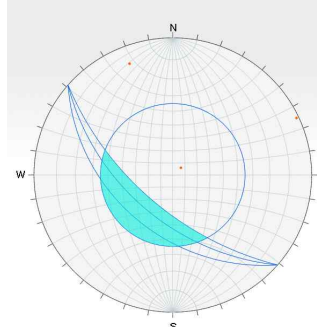
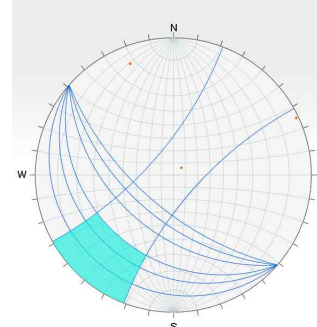
| 구 분 | | J1 | J2 | J3 | 절리상태 점수 | | |
|---|---|---|---|---|---|---|---|
| 안정 | | 안정 | | 안정 | | | |
| <ul style="list-style-type: none"><li>● 평면파괴 영역에 절리군의 극점이 분포하고 있지 않음</li><li>● 썰기파괴 영역에 절리군의 극점이 분포하고 있지 않음</li><li>● 전도파괴 영역에 절리군의 극점이 분포하고 있지 않음</li></ul> | | | | | | | |

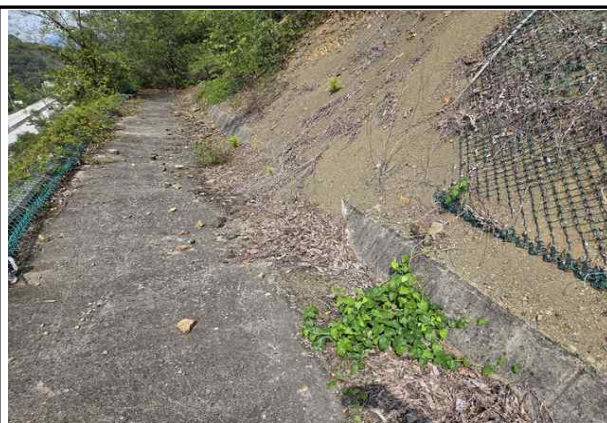
| 현 황 | 75.002k 소단배수로 토사퇴적(20.0*0.5*0.1) |
| 원 인 | 지표수유입, 표층유실 |

| 대 책 | 정비 |

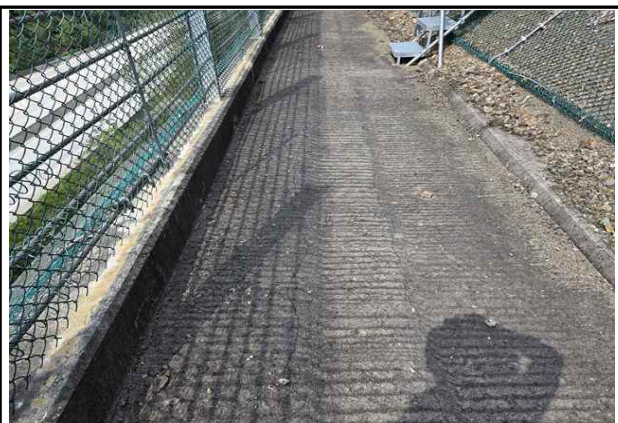
| 현 황 | 75.022k 소단배수로 망상균열(20.0*1.0) |
| 원 인 | 다짐미흡, 배수로 자중, 지표수 유입 |

| 대 책 | 주입보수 |

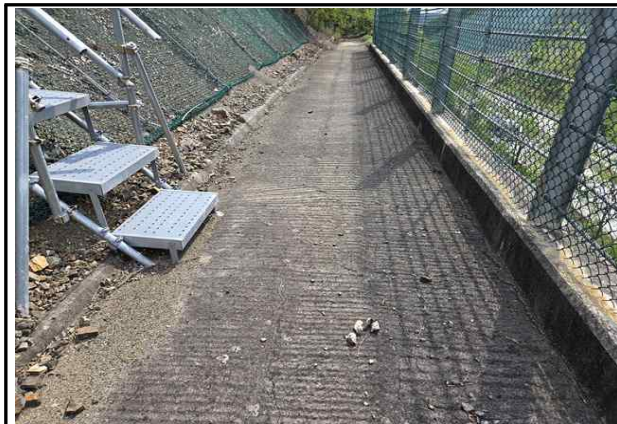
| 현 황 | 75.022k 소단배수로 망상균열(20.0*1.0) |
| 원 인 | 다짐미흡, 배수로 자중, 지표수 유입 |

| 대 책 | 주입보수 |

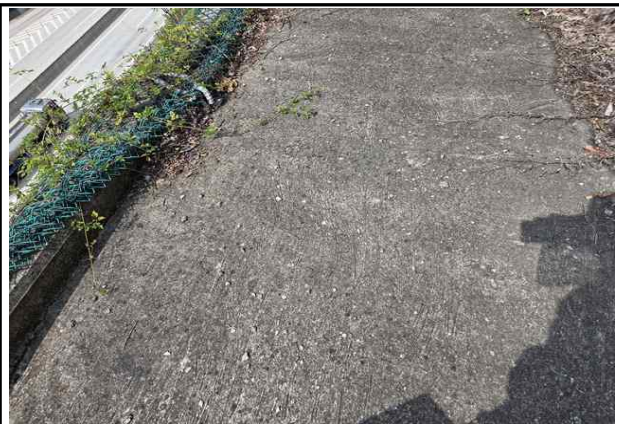
| 현 황 | 75.012k 소단배수로 균열(0.3/3.0) |
| 원 인 | 다짐미흡, 배수로 자중, 지표수 유입 |

| 대 책 | 주입보수 |

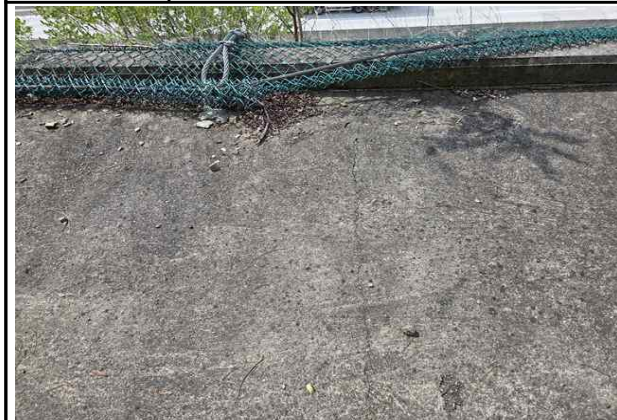
| 현 황 | 75.032k 소단배수로 균열(0.5/3.0) |
| 원 인 | 다짐미흡, 배수로 자중, 지표수 유입 |

| 대 책 | 주입보수 |

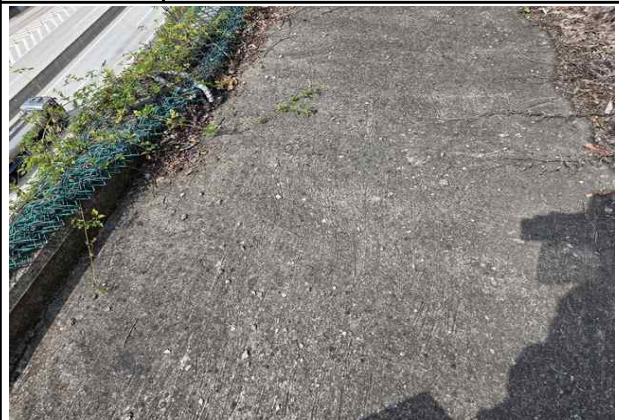
| 현 황 | 75.012k 소단배수로 균열(0.3/3.0) |
| 원 인 | 다짐미흡, 배수로 자중, 지표수 유입 |

| 대 책 | 주입보수 |

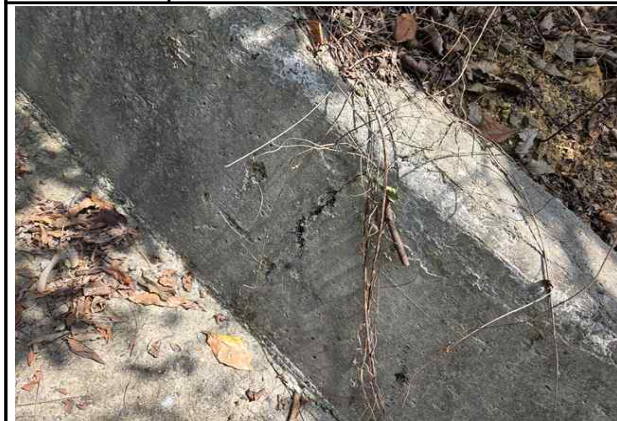
| 현 황 | 75.082k 산마루측구 균열(0.5/3.0) |
| 원 인 | 다짐미흡, 배수로 자중, 지표수 유입 |

| 대 책 | 주입보수 |
