## 제57장 영천절토57

## 57.1 대상 시설물 현황

본 시설물은 경상북도 영천시 화산면 가상리(상주영천고속도로 75.148~75.428km)에 위치한 사면으로서 총 연장 280.0m, 높이 47.0m의 절토사면으로 시공되어 있다.

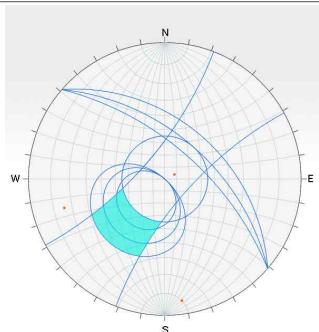
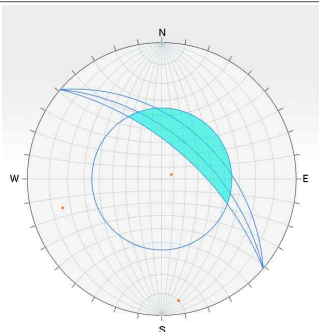
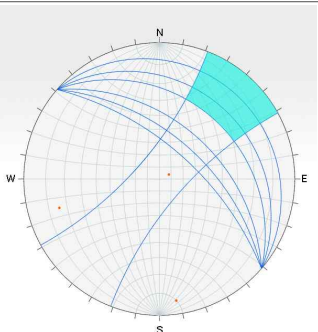
| 구 분 | | J1 | J2 | J3 | 절리상태 점수 | | |
|---|---|---|---|---|---|---|---|
| 안정 | | 안정 | | 안정 | | | |
| <ul style="list-style-type: none"><li>● 평면파괴 영역에 절리군의 극점이 분포하고 있지 않음</li><li>● 썰기파괴 영역에 절리군의 극점이 분포하고 있지 않음</li><li>● 전도파괴 영역에 절리군의 극점이 분포하고 있지 않음</li></ul> | | | | | | | |

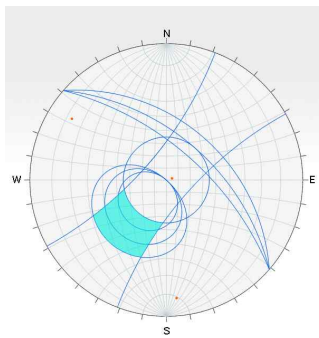
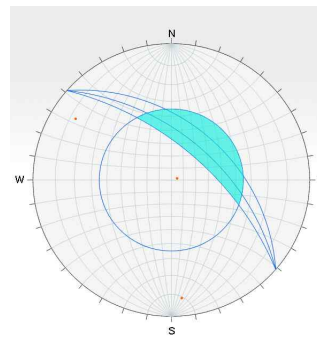
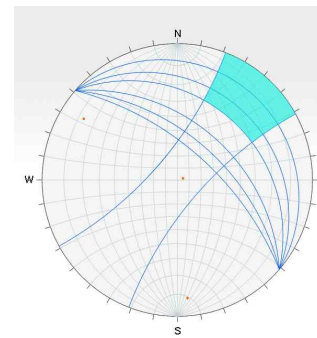
| 구 분 | | J1 | J2 | J3 | 절리상태 점수 | | |
|---|---|---|---|---|---|---|---|
| 안정 | | 안정 | | 안정 | | | |
| <ul style="list-style-type: none"><li>● 평면파괴 영역에 절리군의 극점이 분포하고 있지 않음</li><li>● 썰기파괴 영역에 절리군의 극점이 분포하고 있지 않음</li><li>● 전도파괴 영역에 절리군의 극점이 분포하고 있지 않음</li></ul> | | | | | | | |

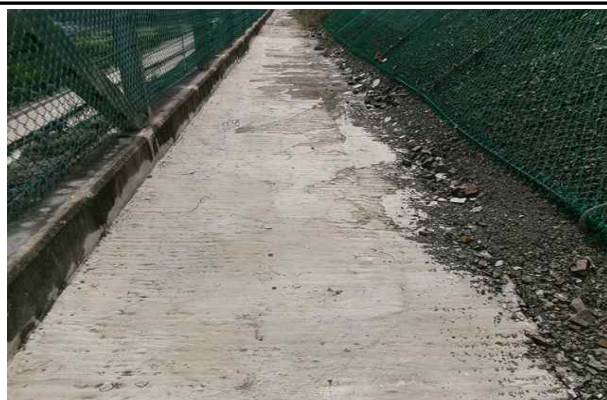
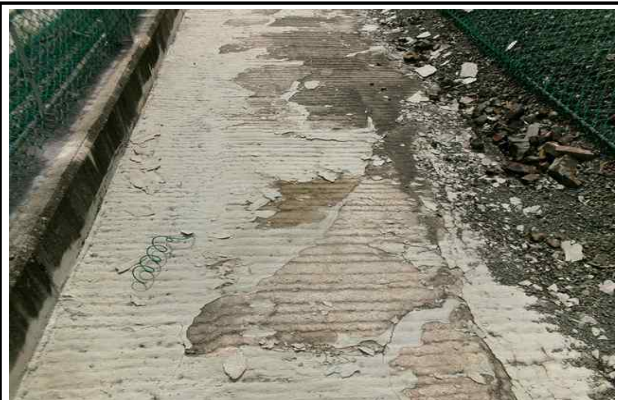
| 현 황 | 75.238k 소단배수로 보수부박락(2.0*20.0) | 현 황 | 75.238k 소단배수로 보수부박락(2.0*20.0) |
| 원 인 | 다짐미흡, 지표수 유입 | 원 인 | 다짐미흡, 지표수 유입 |

| 대 책 | 단면보수 | 대 책 | 단면보수 |

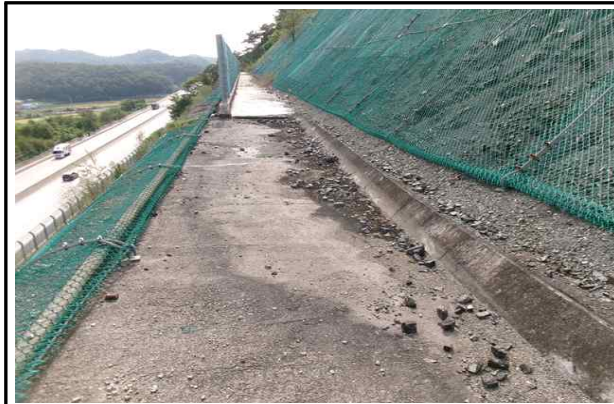
| 현 황 | 75.228k 소단배수로 체수(L=20.0m)) |
| 원 인 | 구배불량 |

| 대 책 | 주의관찰 후 조치 |

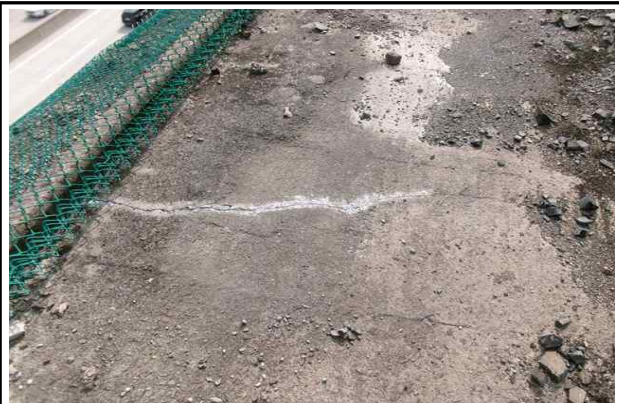
| 현 황 | 75.218k 소단배수로 균열(0.5/2.0) |
| 원 인 | 다짐미흡, 배수로 자중, 지표수 유입 |

| 대 책 | 주입보수 |

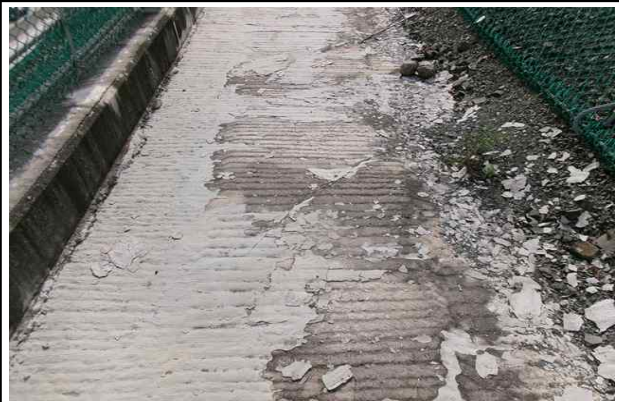
| 현 황 | 75.228k 소단배수로 균열(0.3/2.0) |
| 원 인 | 다짐미흡, 배수로 자중, 지표수 유입 |

| 대 책 | 주입보수 |

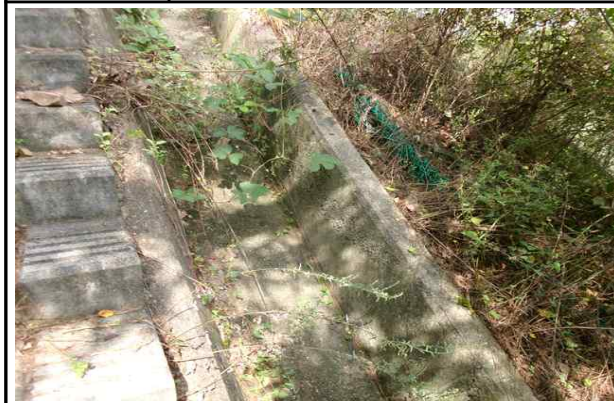
| 현 황 | 75.358k 산마루측구 재료분리(10*0.5) |
| 원 인 | 다짐미흡, 시공미흡 |

| 대 책 | 단면보수 |

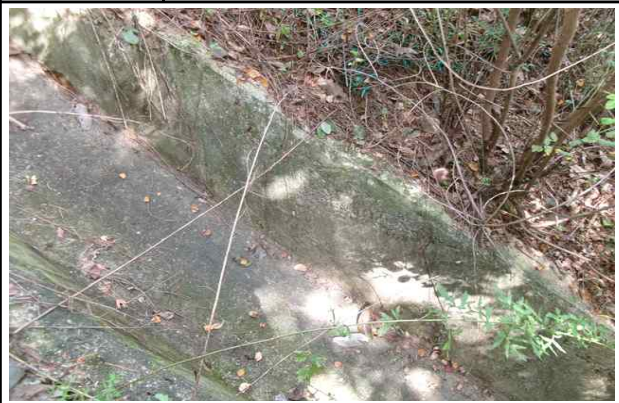
| 현 황 | 75.358k 산마루측구 재료분리(10*0.5) |
| 원 인 | 다짐미흡, 시공미흡 |

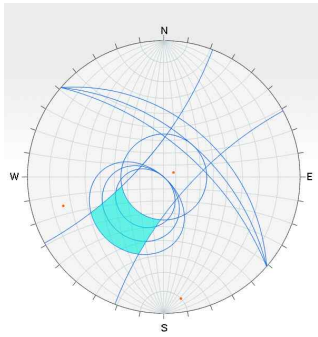
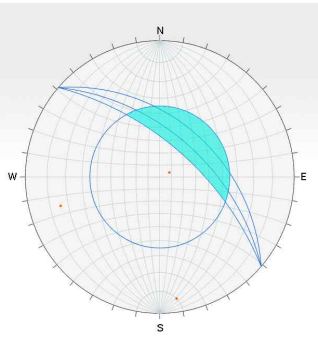
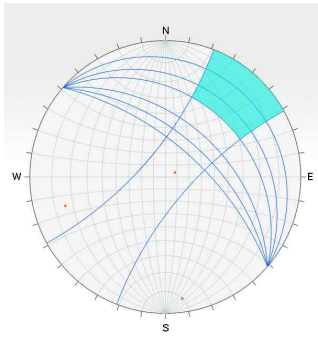
| 구 분 | 평면파괴 | 쇄기파괴 | 전도파괴 |
|---|---|---|---|
| 해석결과 | 안정 | 안정 | 안정 |

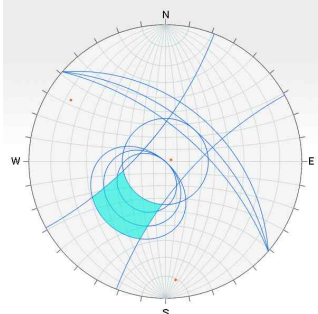
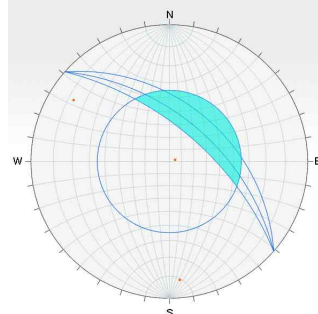
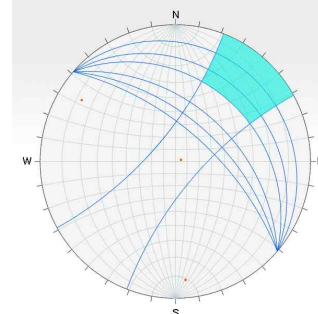
| 구 분 | 평면파괴 | 쇄기파괴 | 전도파괴 |
|---|---|---|---|
| 해석결과 | 안정 | 안정 | 안정 |

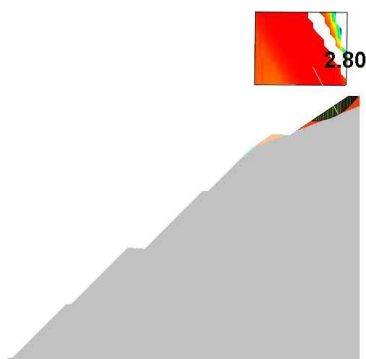
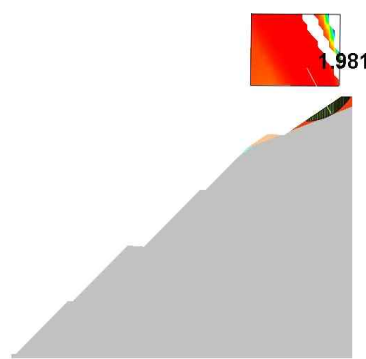
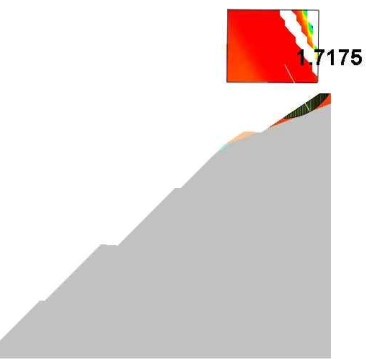
| 건기시 | 우기시 | 지진시 |
|---|---|---|
| 안전율 : 2.80 | 안전율 : 1.98 | 안전율 : 1.71 |
