## 제58장 영천절토58

### 58.1 대상 시설물 현황

본 시설물은 경상북도 영천시 화산면 가상리(상주영천고속도로 화산JCT R-A 우측 STA. 0+920~1+340)에 위치한 사면으로서 총 연장 420.0m, 높이 39.0m의 절토사면으로 시공되어 있다.

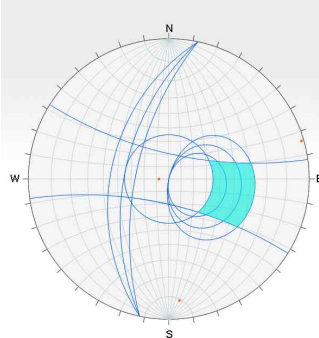
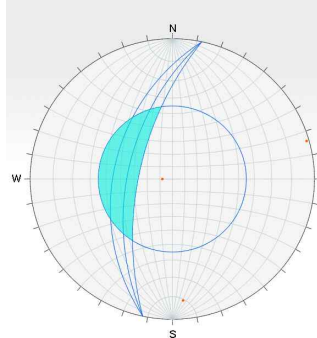
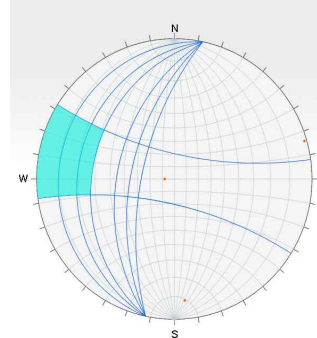
| 구 분 | | J1 | J2 | J3 | 절리상태 점수 | | |
|---|---|---|---|---|---|---|---|
| 안정 | | 안정 | | 안정 | | | |
| <ul style="list-style-type: none"><li>● 평면파괴 영역에 절리군의 극점이 분포하고 있지 않음</li><li>● 썩기파괴 영역에 절리군의 극점이 분포하고 있지 않음</li><li>● 전도파괴 영역에 절리군의 극점이 분포하고 있지 않음</li></ul> | | | | | | | |

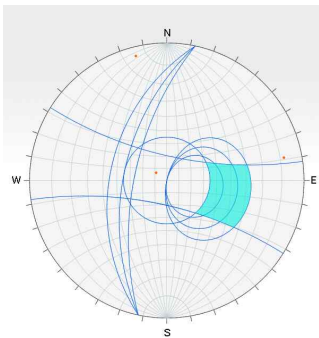
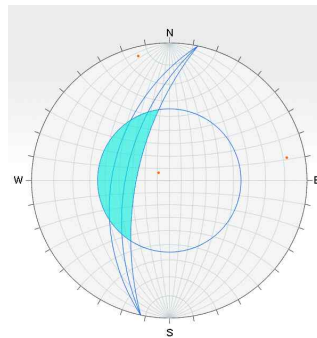
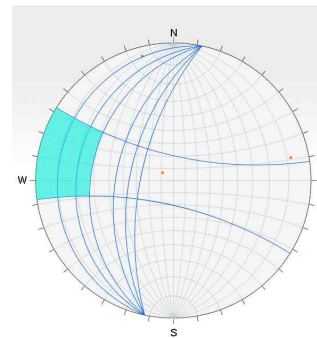
| 구 분 | | J1 | J2 | J3 | 절리상태 점수 | | |
|---|---|---|---|---|---|---|---|
| 안정 | | 안정 | | 안정 | | | |
| <ul style="list-style-type: none"><li>● 평면파괴 영역에 절리군의 극점이 분포하고 있지 않음</li><li>● 썰기파괴 영역에 절리군의 극점이 분포하고 있지 않음</li><li>● 전도파괴 영역에 절리군의 극점이 분포하고 있지 않음</li></ul> | | | | | | | |

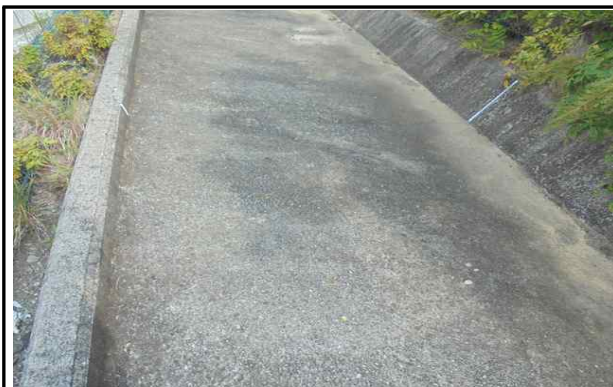
| 현 황 | 0.990k 소단배수로 균열(0.3/2.0) | 현 황 | 1.070k 소단배수로 균열(0.3/1.0*6ea) |
| 원 인 | 다짐미흡, 배수로 자중, 지표수 유입 | 원 인 | 다짐미흡, 배수로 자중, 지표수 유입 |

| 대 책 | 주입보수 | 대 책 | 주입보수 |

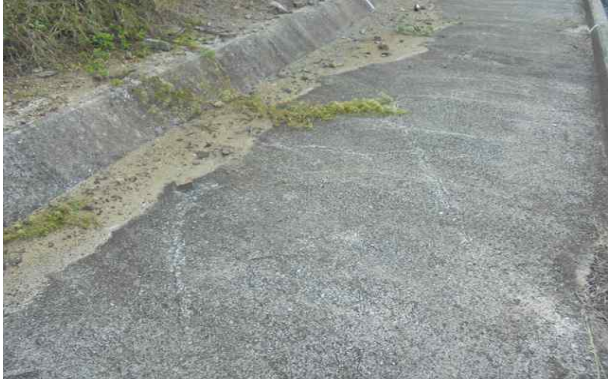
| 현 황 | 1.070k 소단배수로 균열(0.3/1.0*6ea) | 현 황 | 1.280k 소단배수로 균열(0.3/2.0) |
| 원 인 | 다짐미흡, 배수로 자중, 지표수 유입 | 원 인 | 다짐미흡, 배수로 자중, 지표수 유입 |

| 대 책 | 주입보수 | 대 책 | 주입보수 |

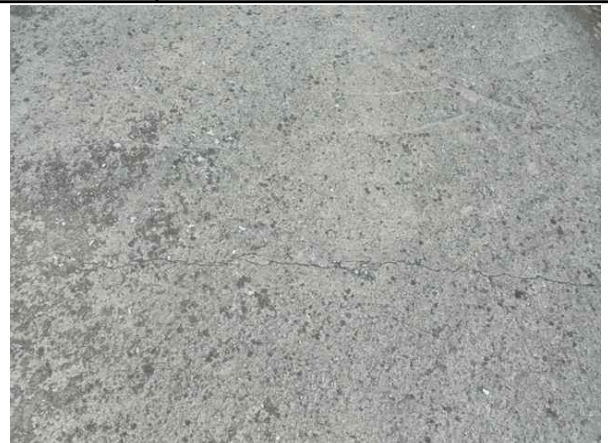
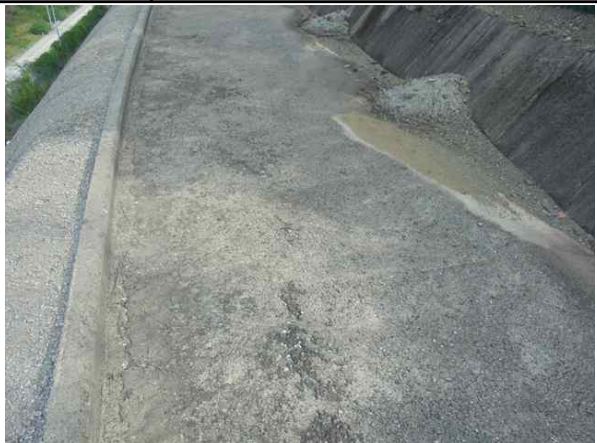
| 현 황 | 1.200k 소단배수로 균열(0.3/2.0*2ea) | 현 황 | 1.200k 소단배수로 균열(0.3/2.0*2ea) |
| 원 인 | 다짐미흡, 배수로 자중, 지표수 유입 | 원 인 | 다짐미흡, 배수로 자중, 지표수 유입 |

| 대 책 | 주입보수 | 대 책 | 주입보수 |

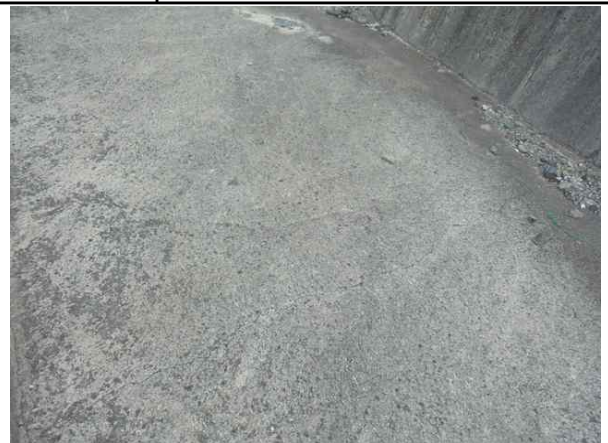
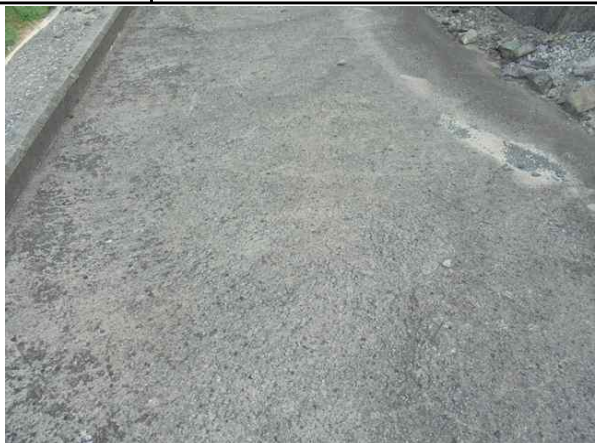
| 현 황 | 1.260k 소단배수로 균열(0.3/2.0*2ea) | 현 황 | 1.260k 소단배수로 균열(0.3/2.0*2ea) |
| 원 인 | 다짐미흡, 배수로 자중, 지표수 유입 | 원 인 | 다짐미흡, 배수로 자중, 지표수 유입 |

| 대 책 | 주입보수 | 대 책 | 주입보수 |

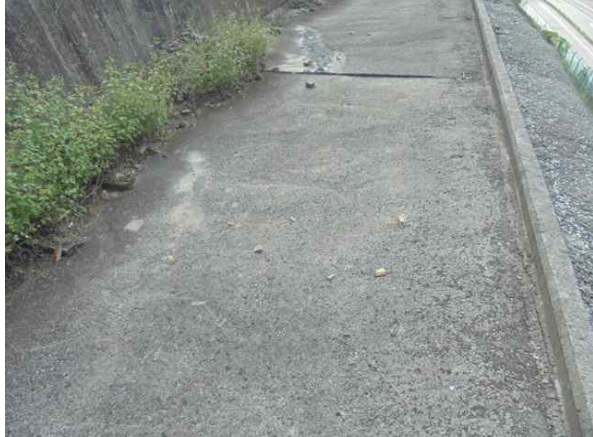
| 현 황 | 1.280k 소단배수로 균열(0.3/2.0) | 현 황 | 1.240k 소단배수로 망상균열(20.0*2.0) |
| 원 인 | 다짐미흡, 배수로 자중, 지표수 유입 | 원 인 | 다짐미흡, 배수로 자중, 지표수 유입 |

| 대 책 | 주입보수 | 대 책 | 주입보수 |

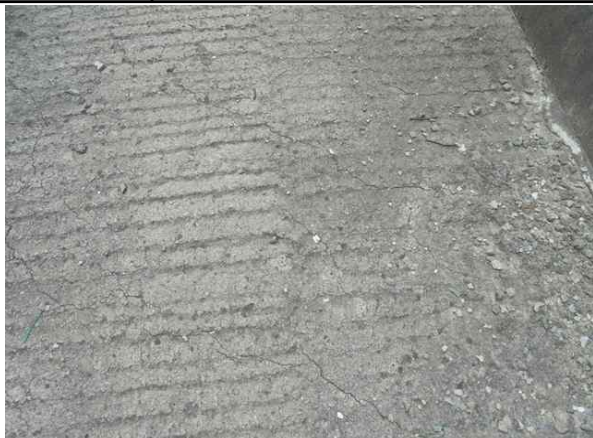
| 현 황 | 1.240k 소단배수로 망상균열(20.0*2.0) | 현 황 | - |
| 원 인 | 다짐미흡, 배수로 자중, 지표수 유입 | 원 인 | - |

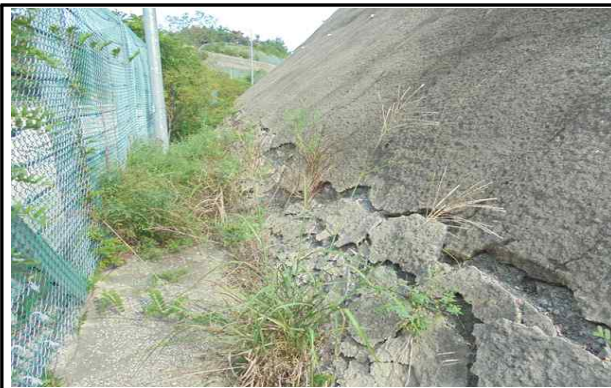
| 현 황 | 1.010k 1단 슛크리트 파손(1.0*250.0) | 현 황 | 1.070k 소단배수로 균열(0.3/1.0*6ea) |
| 원 인 | 건조수축, 하단 이음부 | 원 인 | 다짐미흡, 배수로 자중, 지표수 유입 |

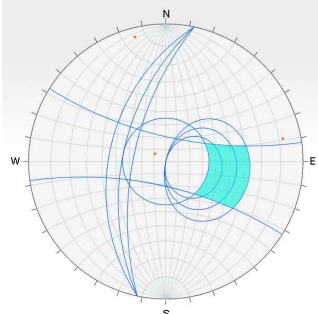
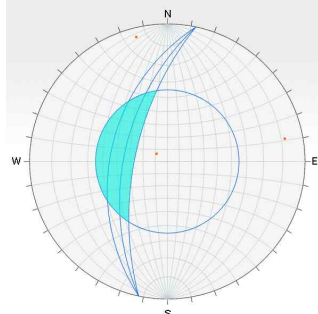
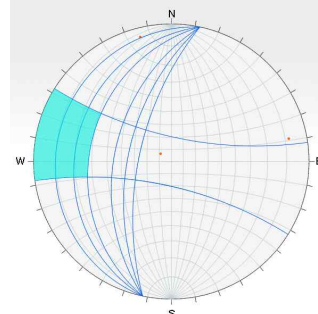
| 구 분 | 평면파괴 | 쇄기파괴 | 전도파괴 |
|---|---|---|---|
| 해석결과 | 안정 | 안정 | 안정 |

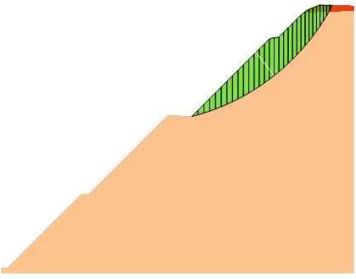
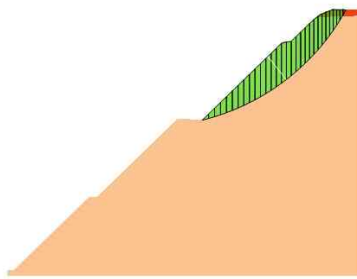
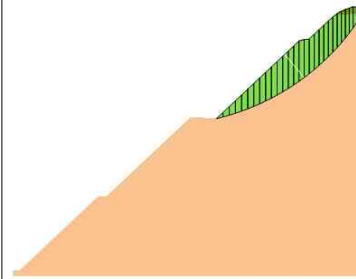
| 건기시 | 우기시 | 지진시 |
|---|---|---|
| 6.0186 | 5.2942 | 4.8047 |
| 안전율 : 6.01 | 안전율 : 5.29 | 안전율 : 4.80 |
