## 제59장 영천절토59

### 59.1 대상 시설물 현황

## 2025년 정밀안전점검(금회)

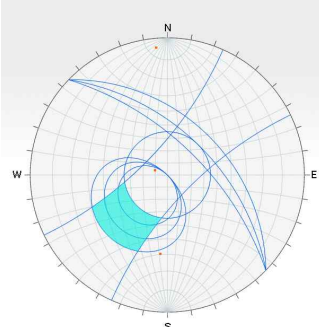
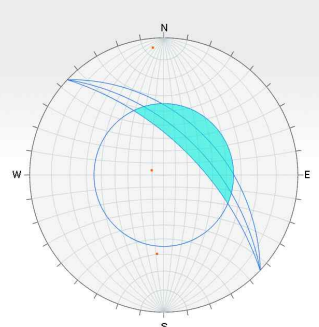
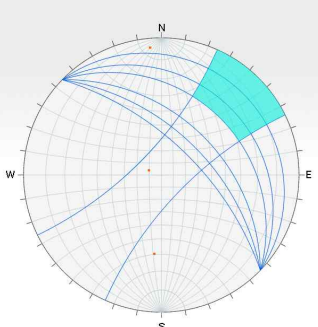
| 구 분 | | J1 | J2 | J3 | 절리상태 점수 | | |
|---|---|---|---|---|---|---|---|
| 안정 | | 안정 | | 안정 | | | |
| <ul style="list-style-type: none"><li>● 평면파괴 영역에 절리극점의 극점이 분포하고 있지 않음</li><li>● 썰기파괴 영역에 절리극점의 극점이 분포하고 있지 않음</li><li>● 전도파괴 영역에 절리극점의 극점이 분포하고 있지 않음</li></ul> | | | | | | | |

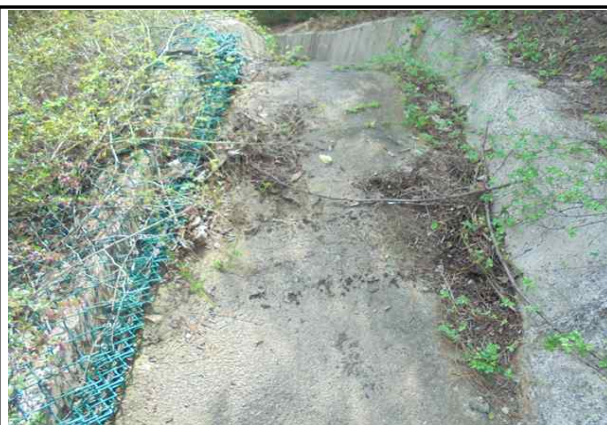
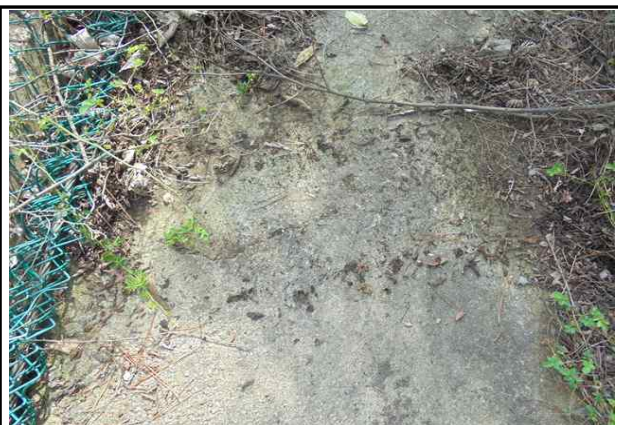
| 구 분 | | 손상 내용 | 단위 | 손상수량<br>(개소 / 수량) | 손상 원인 | 비 고 |
|---|---|---|---|---|---|---|
| 배수 조건 | 소단 배수로 | 균열 | m | 2 / 3.0 | 건조수축, 온도변화 | |

| 현 황 | 0.890k 소단배수로 균열(0.3/1.5) | 현 황 | 0.890k 소단배수로 균열(0.3/1.5) |
| 원 인 | 다짐미흡, 배수로 자중, 지표수 유입 | 원 인 | 다짐미흡, 배수로 자중, 지표수 유입 |

| 대 책 | 주입보수 | 대 책 | 주입보수 |

| 구분 | 손상내용 | 보수방안 | 손상<br>물량 | 보수<br>물량 | 단<br>위 | 단가<br>(천원) | 개략공사<br>비<br>(천원) | 우선<br>순위 |
|---|---|---|---|---|---|---|---|---|
| 배수시설 | 소단배수로 균열 | 주입보수 | 3.00 | 4.50 | m | 65 | 293 | 1 |

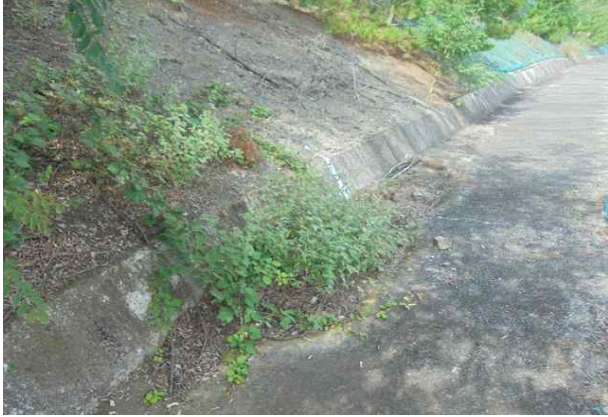
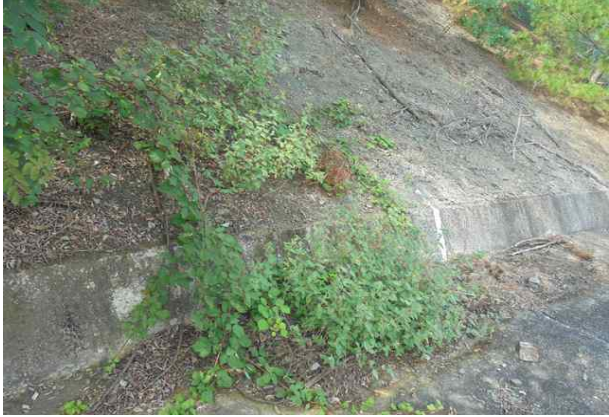
| 구 분 | | 손상 내용 | 단위 | 손상수량<br>(개소 / 수량) | 손상 원인 | 비 고 |
|---|---|---|---|---|---|---|
| | | 토사퇴적 | m <sup>2</sup> | 1 / 0.5 | 공용중 열화 | |

| 현 황 | 0.890k 소단배수로 토사퇴적(10*0.5) | 현 황 | 0.890k 소단배수로 토사퇴적(10*0.5) |
| 원 인 | 공용중 열화 등 | 원 인 | 공용중 열화 등 |

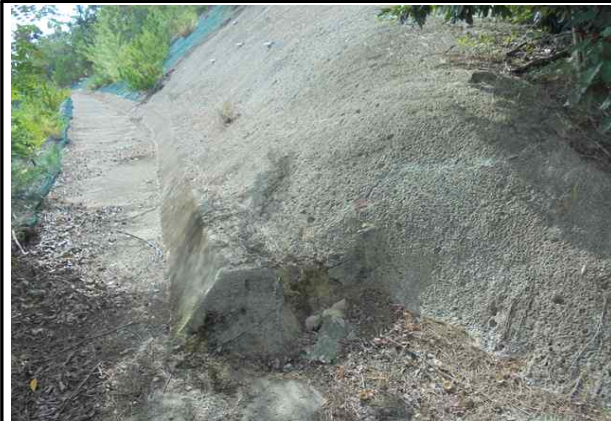
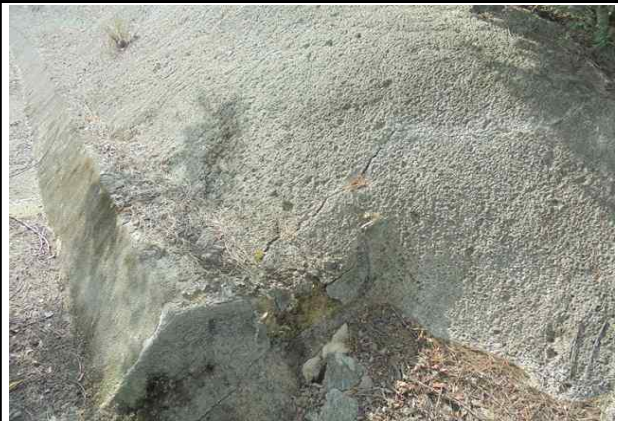
| 구 분 | | 손상 내용 | 단위 | 손상수량<br>(개소 / 수량) | 손상 원인 | 비 고 |
|---|---|---|---|---|---|---|
| | 숏크리트 | 파손 | m <sup>2</sup> | 1 / 2.00 | 공용중 열화 | |

| 현 황 | 0.940k 2단 숏크리트 파손(1.0*1.0) | 현 황 | 0.940k 2단 숏크리트 파손(1.0*1.0) |
| 원 인 | 시공미흡 등 | 원 인 | 시공미흡 등 |

| 대 책 | 단면보수 | 대 책 | 단면보수 |

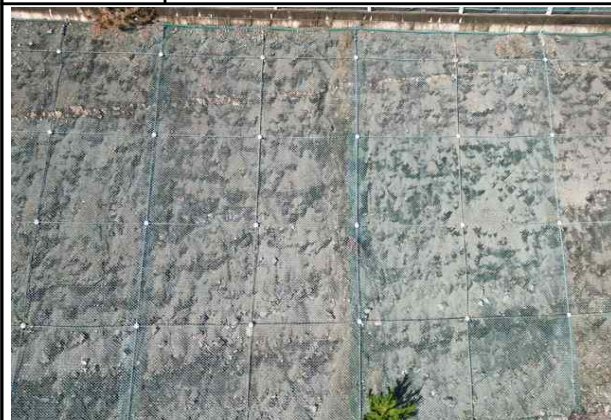
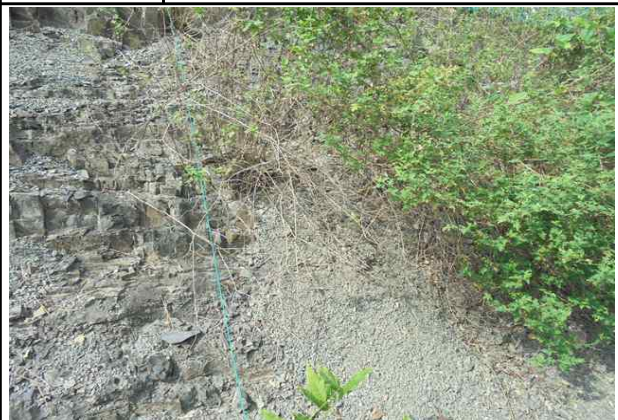
| 현 황 | 0.950k 1단 세굴흔적(0.5*10.0) | 현 황 | 0.950k 1단 세굴흔적(0.5*10.0) |
| 원 인 | 지표수유입, 심한풍화 | 원 인 | 지표수유입, 심한풍화 |

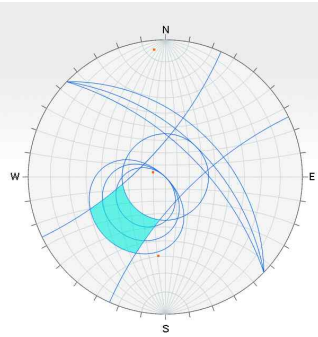
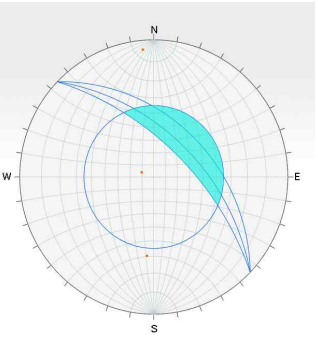
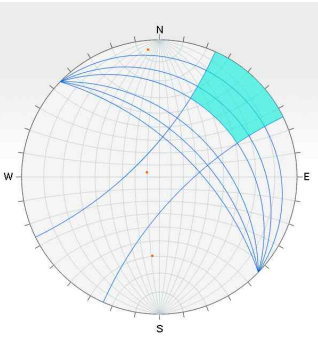
| 구 분 | 평면파괴 | 쇄기파괴 | 전도파괴 |
|---|---|---|---|
| 해석결과 | 안정 | 안정 | 안정 |

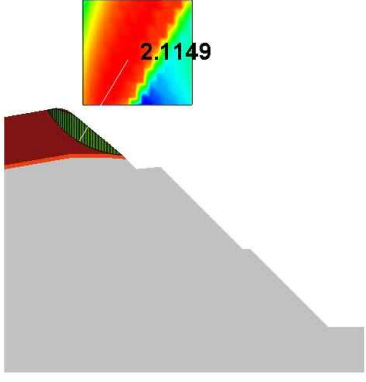
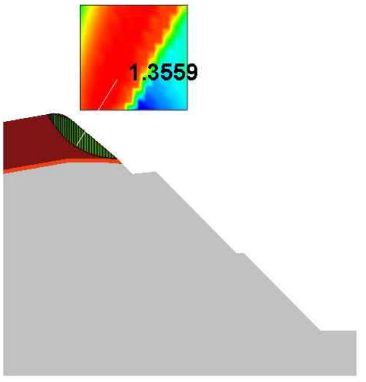
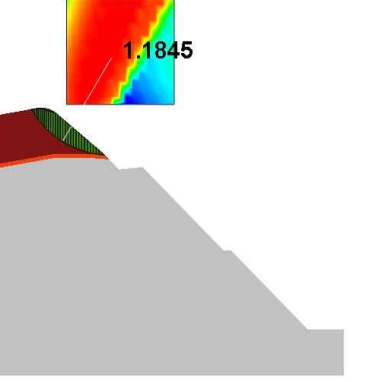
| 건기시 | 우기시 | 지진시 |
|---|---|---|
| 안전율 : 2.11 | 안전율 : 1.35 | 안전율 : 1.18 |
