## 제60장 영천절토60

### 60.1 대상 시설물 현황

본 시설물은 경상북도 영천시 화산면 가상리(상주영천고속도로 화산JCT R-D 우측 STA. 0+140~1+260)에 위치한 사면으로서 총 연장 120.0m, 높이 38.0m의 절토사면으로 시공되어 있다.

## 2025년 정밀안전점검(금회)

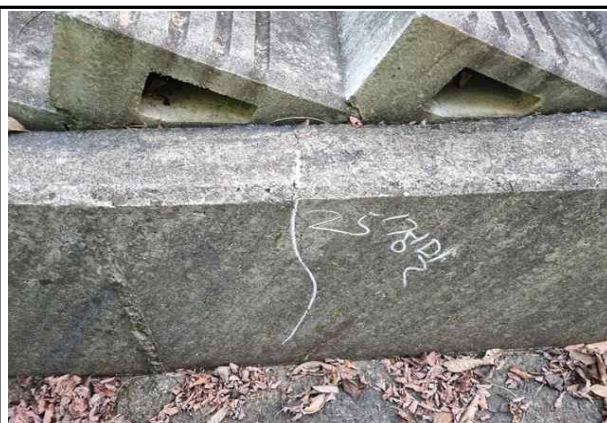
| 현 황 | 0.170k 산마루측구 균열(0.3/0.5) | 현 황 | 0.175k 산마루측구 파손(0.2*0.8) |
| 원 인 | 다짐미흡, 배수로 자중, 지표수 유입 | 원 인 | 공용중 열화, 지표수 유입 |

| 대 책 | 주입보수 | 대 책 | 단면보수 |

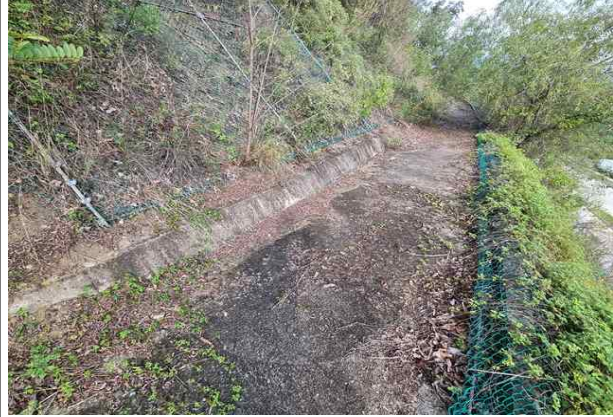
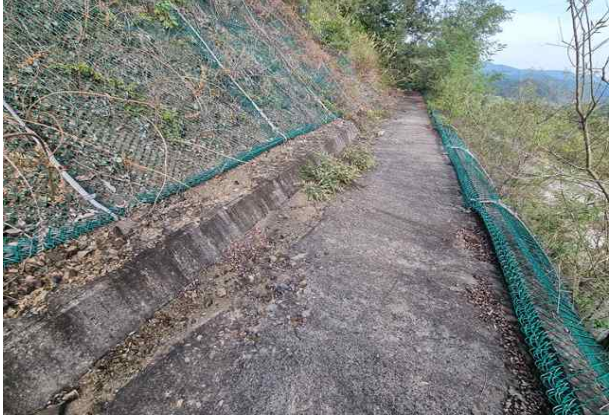
| 현 황 | 전구간 소단배수로 토사퇴적(40.0*0.5*0.1) | 현 황 | 전구간 소단배수로 토사퇴적(40.0*0.5*0.1) |
| 원 인 | 지표수유입, 표층 유실 | 원 인 | 지표수유입, 표층 유실 |

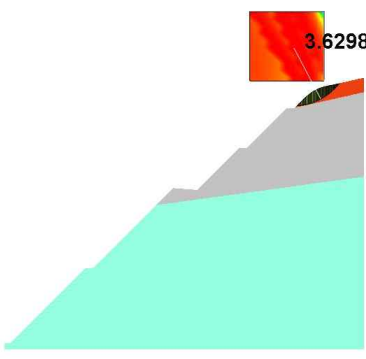
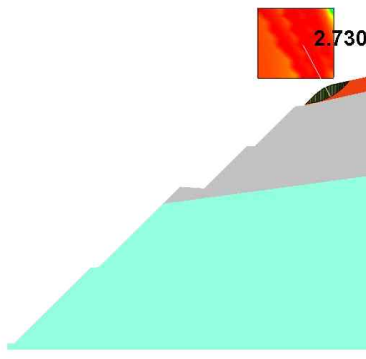
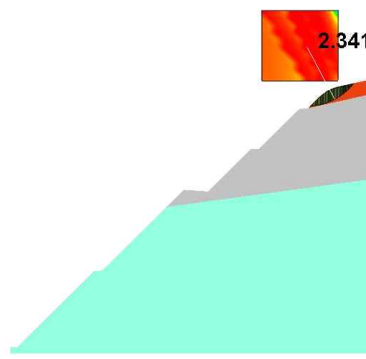
| 건기시 | 우기시 | 지진시 |
|---|---|---|
| 안전율 : 3.62 | 안전율 : 2.73 | 안전율 : 2.34 |
