## 제62장 영천절토62

## 62.1 대상 시설물 현황

본 시설물은 경상북도 영천시 화산면 대기리(상주영천고속도로 77.548~77.766km)에 위치한 사면으로서 총 연장 220.0m, 높이 36.0m의 절토사면으로 시공되어 있다.

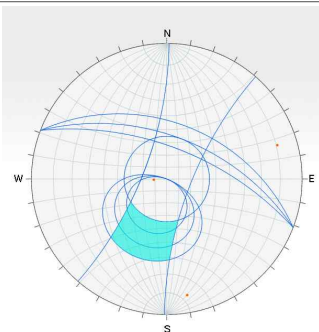
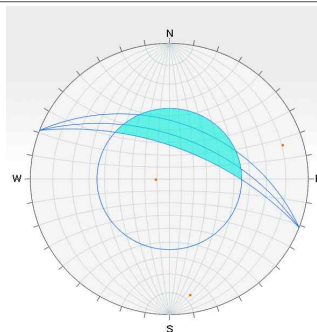
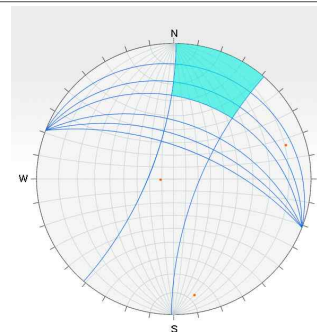
| 구 분 | | J1 | J2 | J3 | 절리상태 점수 | | |
|---|---|---|---|---|---|---|---|
| 안정 | | 안정 | | 안정 | | | |
| <ul style="list-style-type: none"><li>● 평면파괴 영역에 절리군의 극점이 분포하고 있지 않음</li><li>● 썩기파괴 영역에 절리군의 극점이 분포하고 있지 않음</li><li>● 전도파괴 영역에 절리군의 극점이 분포하고 있지 않음</li></ul> | | | | | | | |

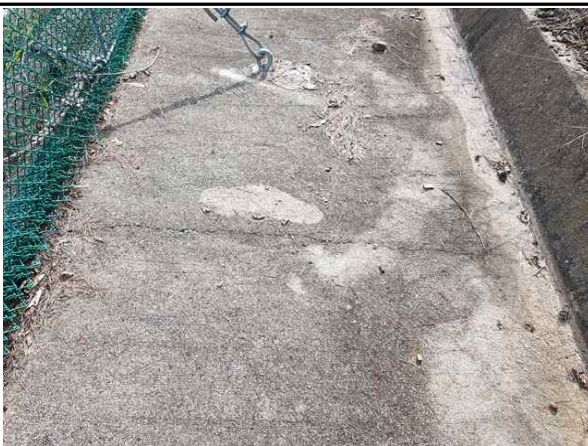
| 현 황 | 77.588k 소단배수로 균열(0.3/2.0) | 현 황 | 77.648k 소단배수로 균열(0.3/2.0) |
| 원 인 | 다짐미흡, 배수로 자중, 지표수 유입 | 원 인 | 다짐미흡, 배수로 자중, 지표수 유입 |

| 대 책 | 주입보수 | 대 책 | 주입보수 |

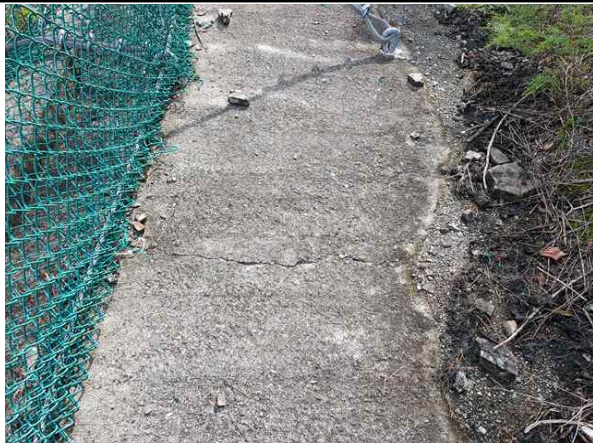
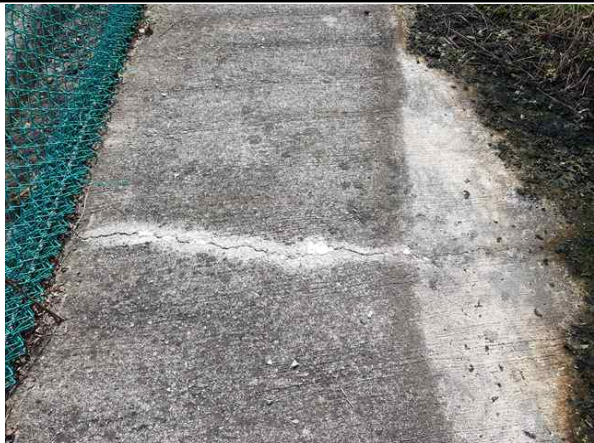
| 현 황 | 77.688k 소단배수로 균열(0.5/2.0) | 현 황 | 77.688k 소단배수로 균열(0.5/2.0) |
| 원 인 | 다짐미흡, 배수로 자중, 지표수 유입 | 원 인 | 다짐미흡, 배수로 자중, 지표수 유입 |

| 대 책 | 주입보수 | 대 책 | 주입보수 |

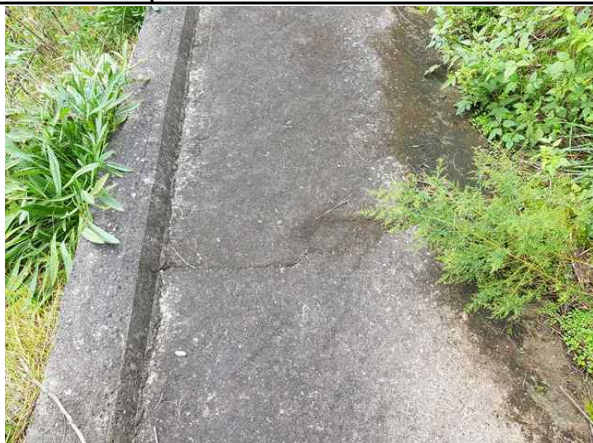
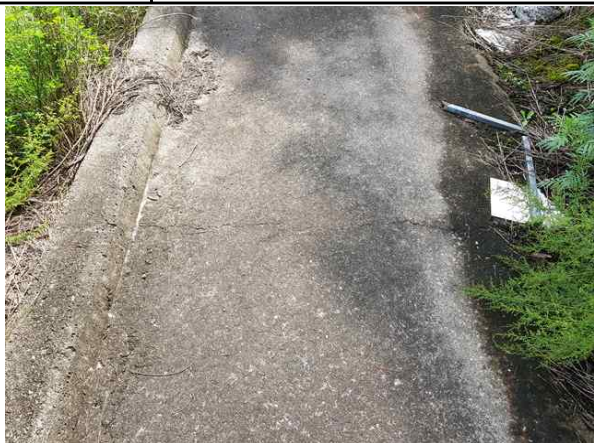
| 현 황 | 77.708k 소단배수로 균열(0.3/2.0) | 현 황 | 77.708k 소단배수로 균열(0.3/2.0) |
| 원 인 | 다짐미흡, 배수로 자중, 지표수 유입 | 원 인 | 다짐미흡, 배수로 자중, 지표수 유입 |

| 대 책 | 주입보수 | 대 책 | 주입보수 |

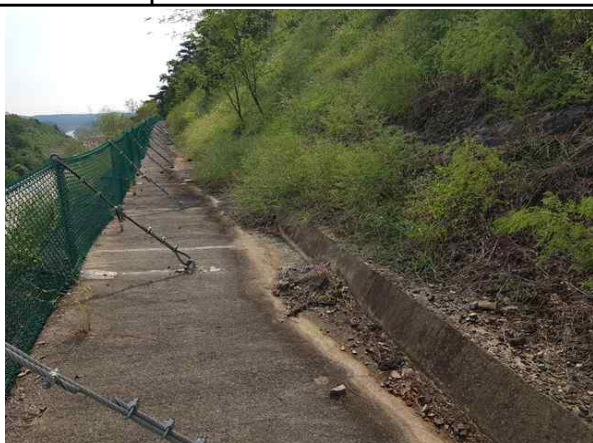
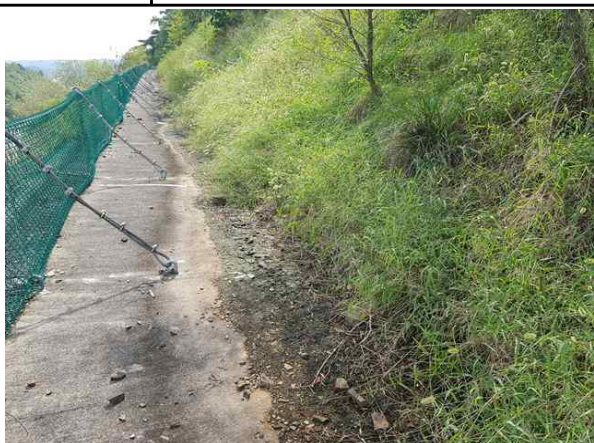
| 현 황 | 77.648k 소단배수로 토사퇴적(100*0.4*0.05) | 현 황 | 77.648k 소단배수로 토사퇴적(100*0.4*0.05) |
| 원 인 | 지표수 유입, 토사유실 | 원 인 | 지표수 유입, 토사유실 |

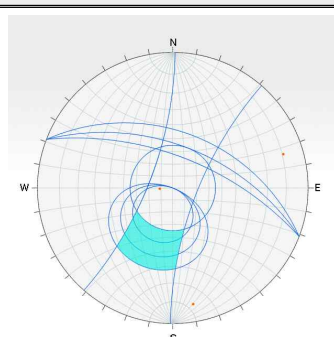
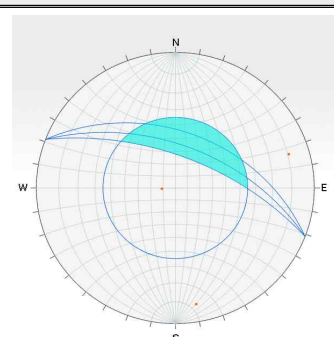
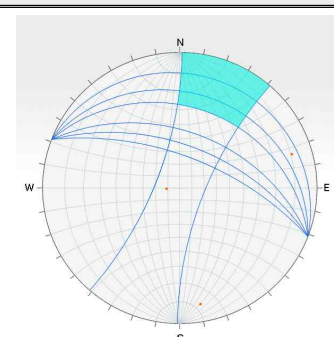
| 구 분 | 평면파괴 | 쇄기파괴 | 전도파괴 |
|---|---|---|---|
| 해석결과 | 안정 | 안정 | 안정 |
