## 제64장 상주절토64

### 64.1 대상 시설물 현황

본 시설물은 경상북도 영천시 고경면 대성리(상주영천고속도로 89.588~89.988km)에 위치한 사면으로서 총 연장 400.0m, 높이 40.1m의 절토사면으로 시공되어 있다.

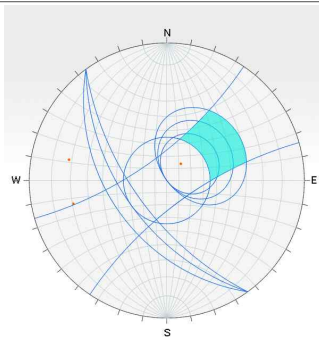
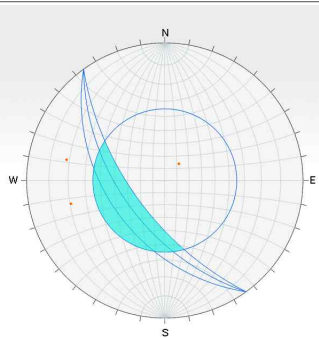
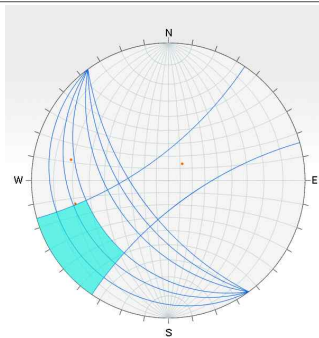
| 구 분 | | J1 | J2 | J3 | 절리상태 점수 | | |
|---|---|---|---|---|---|---|---|
| 안정 | | 안정 | | 안정 | | | |
| <ul style="list-style-type: none"><li>● 평면파괴 영역에 절리군의 극점이 분포하고 있지 않음</li><li>● 썩기파괴 영역에 절리군의 극점이 분포하고 있지 않음</li><li>● 전도파괴 영역에 절리군의 극점이 분포하고 있지 않음</li></ul> | | | | | | | |

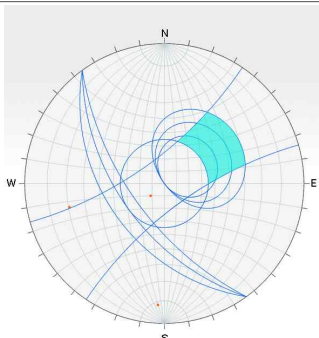
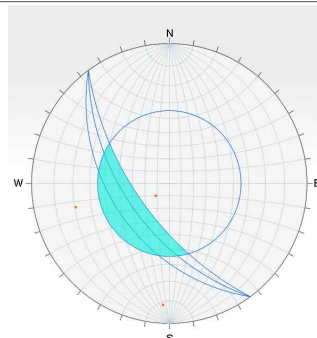
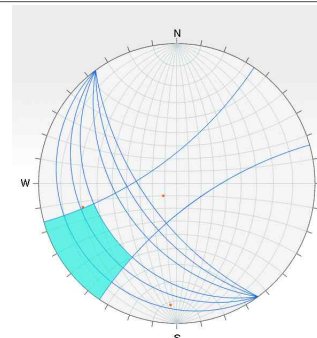
| 구 분 | | J1 | J2 | J3 | 절리상태 점수 | | |
|---|---|---|---|---|---|---|---|
| 안정 | | 안정 | | 안정 | | | |
| <ul style="list-style-type: none"><li>● 평면파괴 영역에 절리군의 극점이 분포하고 있지 않음</li><li>● 쌓기파괴 영역에 절리군의 극점이 분포하고 있지 않음</li><li>● 전도파괴 영역에 절리군의 극점이 분포하고 있지 않음</li></ul> | | | | | | | |

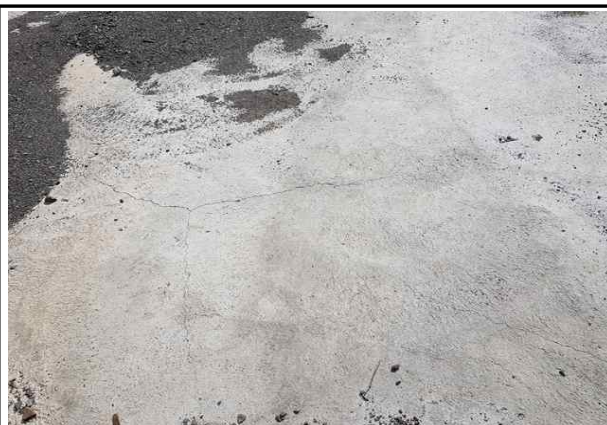
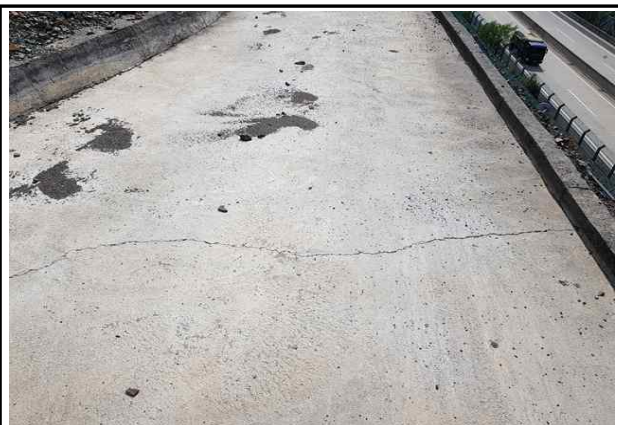
| 현 황 | 89.648k 소단배수로 균열(0.3/3.0) | 현 황 | 89.648k 소단배수로 균열(0.3/3.0) |
| 원 인 | 다짐미흡, 배수로 자중, 지표수 유입 | 원 인 | 다짐미흡, 배수로 자중, 지표수 유입 |

| 대 책 | 주입보수 | 대 책 | 주입보수 |

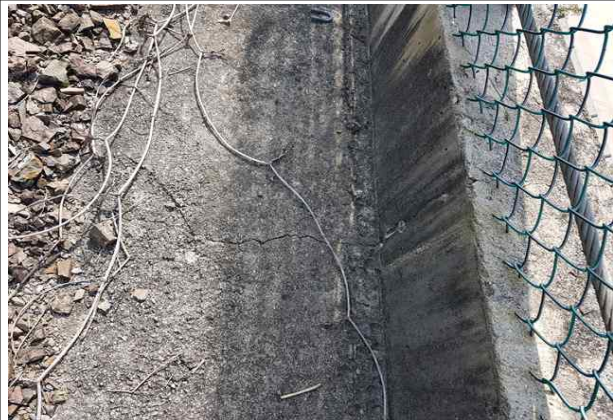
| 현 황 | 89.708k 소단배수로 균열(0.3/2.5) | 현 황 | 89.618k 산마루측구 균열(1.0/1.0) |
| 원 인 | 다짐미흡, 배수로 자중, 지표수 유입 | 원 인 | 다짐미흡, 배수로 자중, 지표수 유입 |

| 대 책 | 주입보수 | 대 책 | 주입보수 |

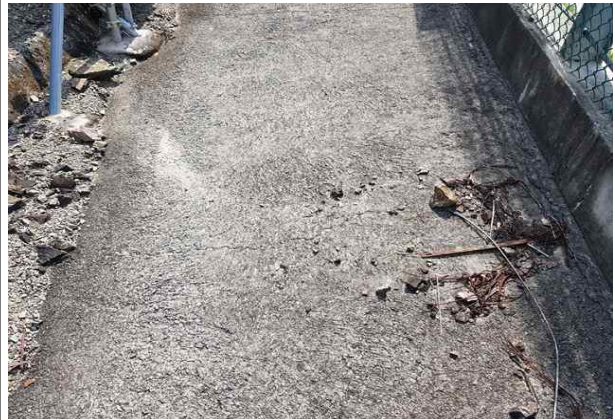
| 현 황 | 89.748k 소단배수로 균열(0.3/2.5) | 현 황 | 89.758k 소단배수로 균열(0.3/2.5) |
| 원 인 | 다짐미흡, 배수로 자중, 지표수 유입 | 원 인 | 다짐미흡, 배수로 자중, 지표수 유입 |

| 대 책 | 주입보수 | 대 책 | 주입보수 |

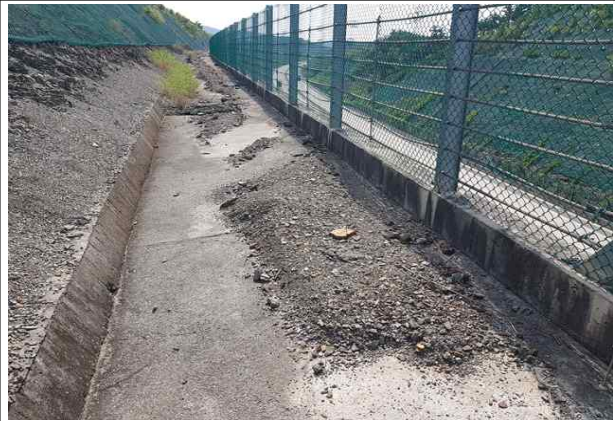
| 현 황 | 89.668k 소단배수로 토사퇴적(60.0*1.0*0.1) | 현 황 | 89.618k 산마루측구 균열(1.0/1.0) |
| 원 인 | 지표수유입, 심한풍화, 표층유실 | 원 인 | 다짐미흡, 배수로 자중, 지표수 유입 |

| 대 책 | 청소 | 대 책 | 주입보수 |

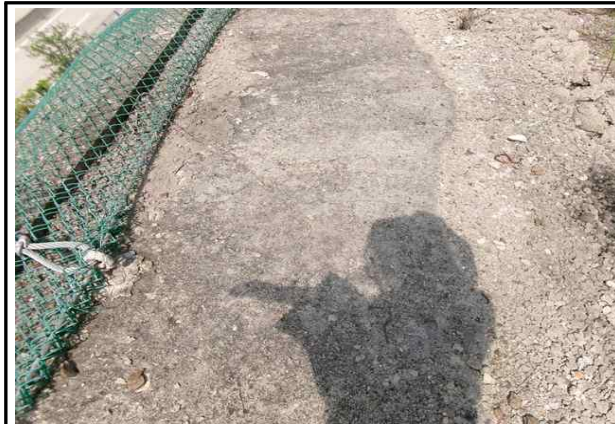
| 현 황 | 89.898k 소단배수로 균열(0.5/2.5) |
| 원 인 | 다짐미흡, 배수로 자중, 지표수 유입 |

| 대 책 | 주입보수 |

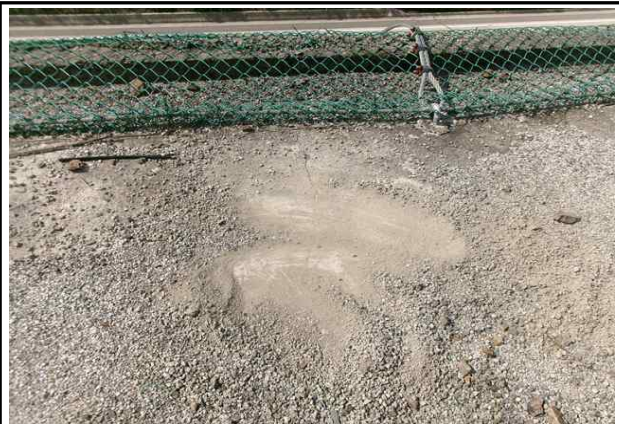
| 현 황 | 89.908k 소단배수로 균열(0.5/2.5) |
| 원 인 | 다짐미흡, 배수로 자중, 지표수 유입 |

| 대 책 | 주입보수 |

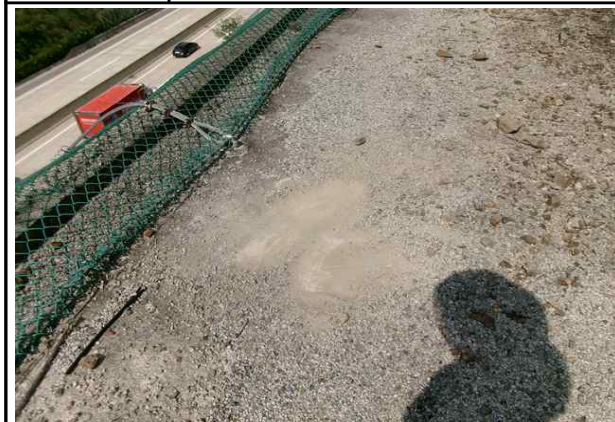
| 현 황 | 89.908k 소단배수로 균열(0.5/2.5) |
| 원 인 | 다짐미흡, 배수로 자중, 지표수 유입 |

| 대 책 | 주입보수 |

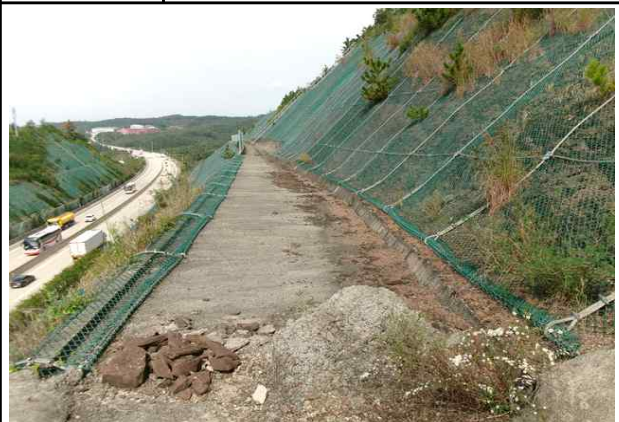
| 현 황 | 89.928k 소단배수로 토사퇴적(80.0*0.5*0.1) |
| 원 인 | 지표수유입, 심한풍화, 표층유실 |

| 대 책 | 청소 |

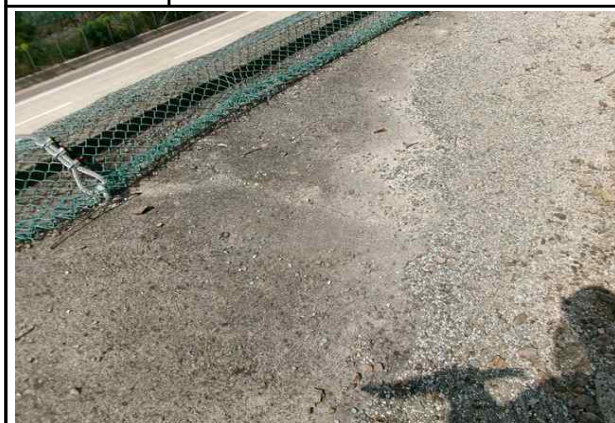
| 현 황 | 89.928k 소단배수로 균열(0.5/2.5) |
| 원 인 | 다짐미흡, 배수로 자중, 지표수 유입 |

| 대 책 | 주입보수 |

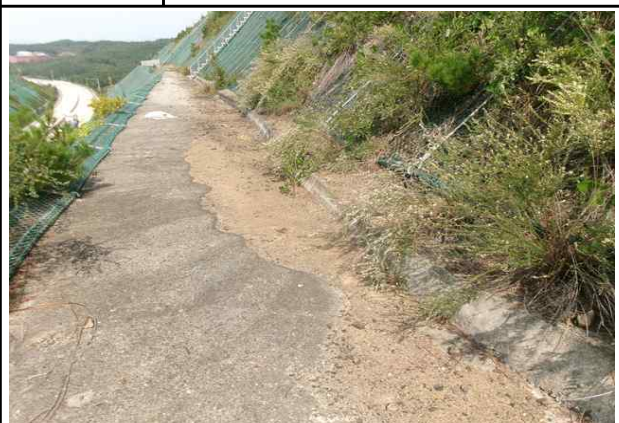
| 현 황 | 89.808k 소단배수로 토사 및 낙석퇴적(90.0*0.5*0.1) |
| 원 인 | 지표수유입, 심한풍화, 표층유실 |

| 대 책 | 청소 |

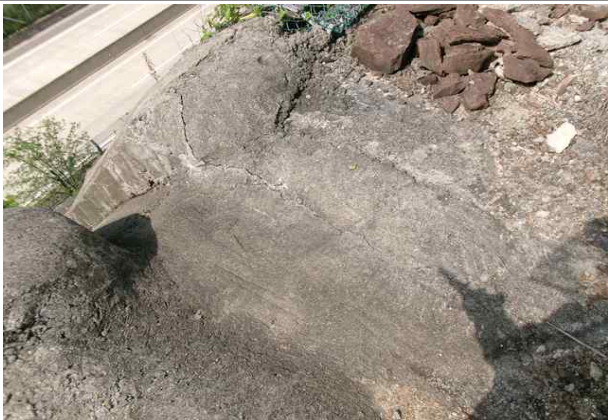
| 현 황 | 89.868k 수직도수로 균열(0.5/1.0) | 현 황 | 89.938k 소단배수로 균열(0.5/2.5) |
| 원 인 | 다짐미흡, 배수로 자중, 지표수 유입 | 원 인 | 다짐미흡, 배수로 자중, 지표수 유입 |

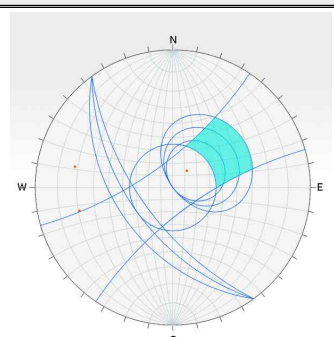
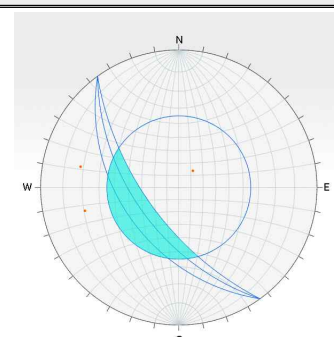
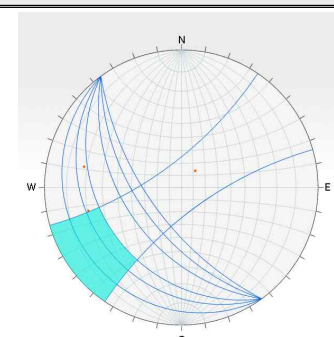
| 구 분 | 평면파괴 | 쇄기파괴 | 전도파괴 |
|---|---|---|---|
| 해석결과 | 안정 | 안정 | 안정 |

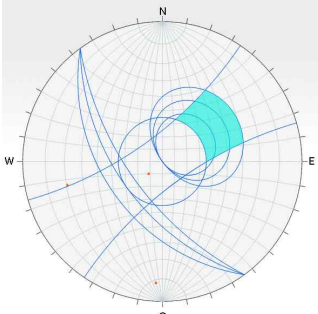
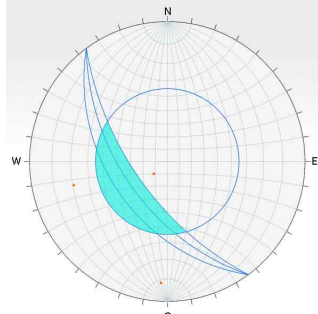
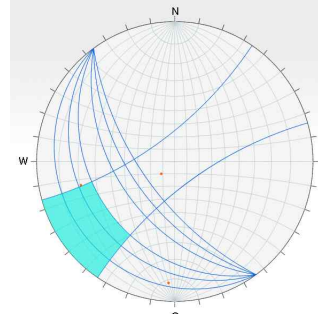
| 구 분 | 평면파괴 | 쇄기파괴 | 전도파괴 |
|---|---|---|---|
| 해석결과 | 안정 | 안정 | 안정 |
